Zastosowanie integralno-kapilarnego systemu hydroizolacji do naprawy stropów świątyni Nan Tien

Application of an integral-capillary waterproofing system to repair the ceilings of the Nan Tien Temple

DOI: 10.15199/33.2022.12.09

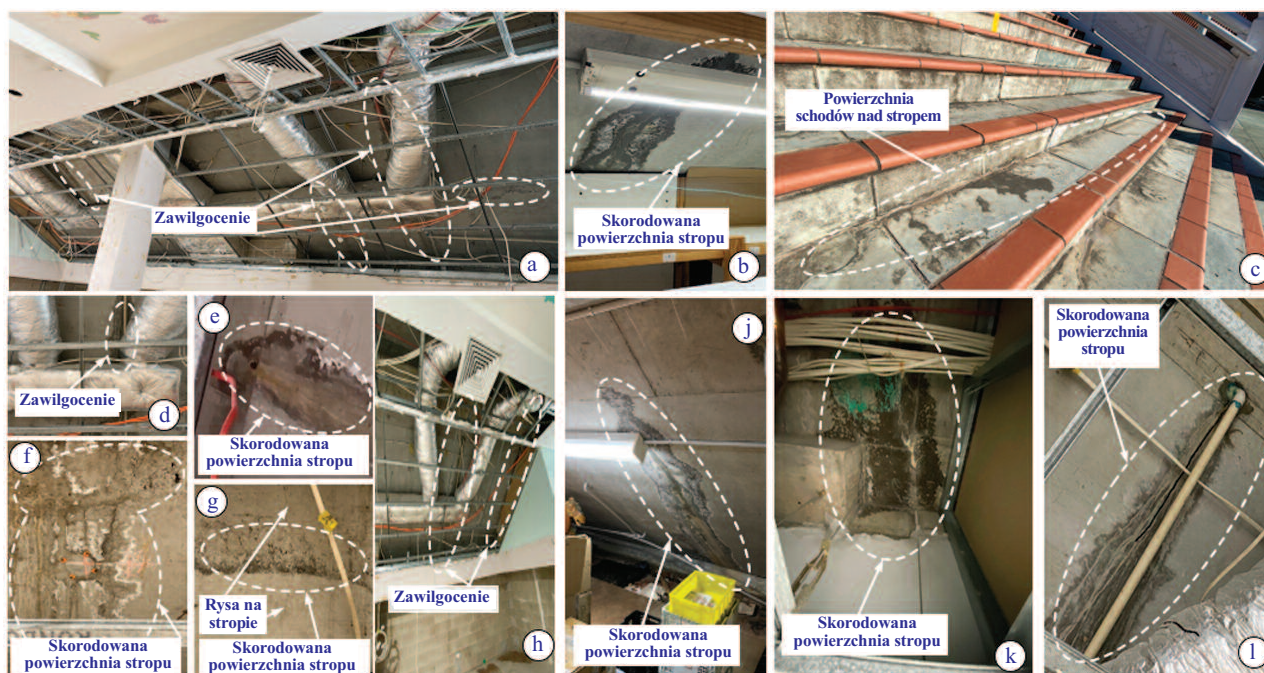
■ pod schodami wejściowymi do Świątyni Głównej znajdują się pomieszczenia muzeum i sklepu z pamiątkami, w których strop ma grubość 20 cm i jest wykonany z betonu N32 zbrojonego prętami żebrowanymi ze stali 250 N wg norm [4 – 6]. Na powierzchni stropu od wewnątrz pomieszczenia zaobserwowano zawilgocenia i pęknięcia. Spód stropu w sklepie znajduje się na wysokości 2,6 m, a w muzeum na wysokości 5,2 m.

Do stropu podwieszane zostały instalacje ciepłe i elektryczne oraz sufit podwieszany. Podczas opadów atmosferycznych niemal zawsze przecieka przez strop woda i zalewane są meble oraz ekspozycje w muzeum. Zewnętrzną powierzchnię stropu stanowią schody. Widoczne są na nich liczne zarysowania i spękania oraz nieszczelności przy odpływach liniowych i wpustach odwadniających. Stwierdzono początek korozji biologicznej;

■ pod schodami wejściowymi do Świątyni Przedniej znajduje się pomieszczenie herbaciarni, w którym strop ma grubość 20 cm i również jest wykonany z betonu N32 zbrojonego prętami żebrowanymi ze stali 250 N wg norm [4 – 6]. Problem przeciekania stropu podczas opadów atmosferycznych jest analogiczny jak w poprzednich pomieszczeniach. Od zewnątrz powierzchnia stropu, na której znajdują się schody, również jest spękana oraz widoczne są nieszczelności w obrębie odpływów liniowych i przy wpustach odwadniających.

nano wyboru metody naprawy skorodowanych i zawilgoconych stropów żelbetowych w wymienionych pomieszczeniach. Główną przyczyną degradacji i przeciekania wody przez stropy było niewłaściwe wykonanie ich hydroizolacji na powierzchni zewnętrznej, która jest zarazem konstrukcją schodów wejściowych do świątyni Nan Tien (fotografia 2 c). Zespół projektantów zaproponował trzy metody naprawy:

Fot. 2. Przykłady degradacji powierzchni stropu pod schodami w wyniku działania wody
 Photo 2. Examples of the degradation surface of ceilings under the stairs due to water

- zdemontować urządzenia podwieszane przed przystąpieniem do naprawy powierzchni stropów (fotografia 2 a, b, d, h, j, k, l);
- oczyścić powierzchnię stropów w wymienionych pomieszczeniach i usunąć istniejący tynk z ich powierzchni (fotografia 2 e, f, g);
- przygotować preparat hydroizolacyjny na bazie cementu, piasku kwarcowego oraz wysokoaktywnej mikrokrzemionki krystalicznej, o konsystencji półpłynnej;
- trzykrotnie nanieść preparat na powierzchnię stropu za pomocą np. wałka do malowania;
- zamontować po kilku dniach pierwotnie zdemontowane urządzenia podwieszane;

- demontaż istniejących płytek kamiennych na schodach oraz usunięcie istniejącej starej hydroizolacji;
- oczyszczenie powierzchni i przygotowanie do wykonania hydroizolacji z preparatu o recepturze jak w etapie pierwszym;
