# Awarie w remontowanych obiektach budowlanych

## Construction accidents in renovated buildings

### Katastrofa budowlana podczas przebudowy budynku LIPSK

## Awaria budowlana podczas remontu dachu budynku mieszkalnego

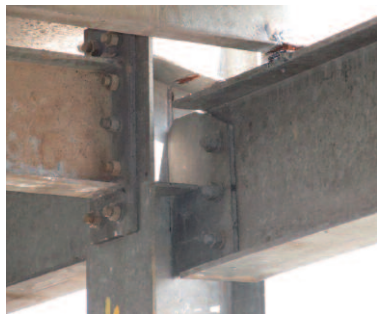
- po zerwaniu jednego z węzłów (rygiel/słup) na kierunku podłużnym w poziomie +5, jedna z prefabrykowanych płyt stropowych oparła się narożem o głowicę słupa, wskutek czego nastąpiło pęknięcie narożnika tej płyty (prefabrykatu stropowego), stwarzając ryzyko powstania katastrofy budowlanej;

- zerwanie węzła nastąpiło w połączeniu spawanym (połączenie śrubowe nie wykazywało deformacji) przez ścięcie spawów pionowych blachownicy węzła z deformacją i oderwaniem poziomej przewiązki stabilizującej mocowanie blachownicy węzła do środka słupa. Belka utrzymywała pozorną stateczność przez „zakleszczenie się” pomiędzy słupami (fotografia 1), co potwierdziły wykonane pomiary geodezyjne [4];

Fot. 1. Zerwany węzeł w poziomie stropu V kondygnacji

Fot. Autorzy  
Photo. 1. Broken junction at the fifth storey level  
Photo Authors

Wykonane badania i analizy udowodniły, że błędem organizacyjnym był demontaż płyt stropowych na wszystkich kondygnacjach, co zmniejszyło sztywność lokalną budynku i doprowadziło do ponadnormatywnych naprężeń w węzłach najwyższych kondygnacji.

W celu zabezpieczenia stateczności uszkodzonych rygli ram konstrukcji i umożliwienia dalszej diagnostyki konstrukcji budynku zalecono następujący zakres robót naprawczych [5]:

- wykonanie „oczepu” zgodnie z dokumentacją rysunkową i jego montaż na słupach 2, 3 w osi A. Celem wykonania oczepu (IPE330) było w pierwszym etapie „spięcie” głowic słupów, zapobiegając dalszym odkształceniom. Podczas mon-

- wykonanie wieszaków (C160) podpierających rygiel dachowy;
- „podstemplowanie” żelbetowej płyty dachowej klinami drewnianymi wciskanyymi pomiędzy rygiel a płytę stropową w celu uniemożliwienia uderzenia dynamicznego płyty o belkę w sytuacji nagłego „ścięcia” naroża płyty;

- spawanie „stołków” (L100) zabezpieczających rygle stropów nad kondygnacjami +4 i +3;

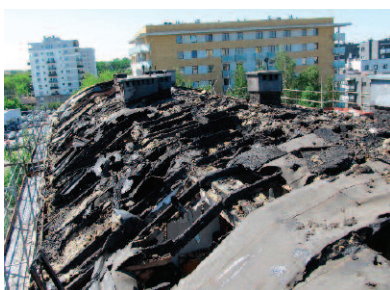
- drewniana konstrukcja dachu oraz jego pokrycie znajdujące się nad częścią budynku (klatki schodowe nr VII, VIII) uległy znacznemu uszkodzeniu (fotografia 2);

- widoczne ślady oddziaływania pożaru na wełnę szklanej, pełniącą rolę termoizolacji dachu (wełna wypełniała przestrzeń pomiędzy krokiewiami dachowymi). Na skutek pożaru oraz akcji gaśniczej część materiału termoizolacyjnego wpadła do wnętrza lokali mieszkalnych;

**Fot. 2. Uszkodzony dach kolebkowy nad lokalami klatek VII i VIII** Fot. Autorzy  
Photo 2. Damaged barrel roof over the premises of staircases VII and VIII Photo Authors

- **roboty budowlane wykonywane były niezgodnie z projektem.** Istotnym odstępstwem, mającym wpływ na powstanie pożaru, była samowolna zamiana mocowania mechanicznego papy podkładowej (rozwiązanie projektowe) na zgrzewanie papy podkładowej do płyt OSB.

Na podstawie przeprowadzonych wizji lokalnych oraz wykonanych badań stwierdzono znaczne uszkodzenie konstrukcji więźby dachowej i zakwalifikowano część więźby do wymiany. W związku z faktem, że nie stwierdzono występowania uszkodzeń wskazujących na zagrożenie bezpieczeństwa konstrukcji lub użytkowania [10], zalecono jedynie roboty zabezpieczające i konserwacyjne. Należy przy tym pamiętać, że wskutek wystąpienia pożaru oraz akcji gaśniczej uszkodzeniom uległa nie tylko drewniana więźba dachowa, ale również okładziny przegród pionowych i poziomych, instalacje oraz wyposażenie lokali mieszkalnych.
