Wpływ niewłaściwego rozpoznania podłoża gruntowego na realizację inwestycji na terenie zamkniętym

The impact of inadequate exploration of the subsoil on the implementation of investments in a closed area

DOI: 10.15199/33.2023.02.10

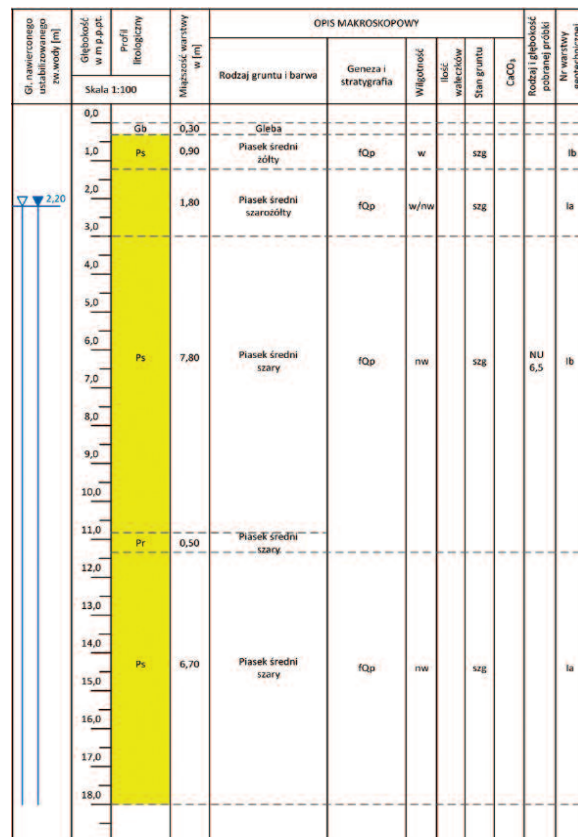
Rys. 1. Karta dokumentacyjna otworu wiertniczego nr 1
Fig. 1. Documentation sheet of drilling borehole no. 1

miast cztery do głębokości 5,0 m p.p.t., a sondowania DPH zrealizowano przy trzech otworach na głębokości 6,0 ÷ 9,0 m p.p.t. W otworach badawczych stwierdzono, że pod warstwą nasypów niekontrolowanych o grubości ok. 0,80 m występowały piaski drobne/średnie zagęszczone do pełnej głębokości rozpoznania, tj. do 18,0 m p.p.t. Przykładową kartę dokumentacyjną otworu wiertniczego nr 1 przedstawiono na rysunku 1. Górny poziom wód gruntowych zaczynał się na głębokości 2,00 ÷ 2,48 m p.p.t. Wody te występowały do pełnej głębokości otworów badawczych. Nie rozpoznano podłoża do głębokości warstw nieprzepuszczalnych. Opracowana została również mapa głębokości ustabilizowanego ich poziomu. Na rysunku 2a przedstawiono lokalizację punktów badawczych oraz poziom ustabilizowanego pierwszego zwierciadła wód gruntowych, a kolorem czerwonym obiektu, który uległ awarii. Rysunek 2b pokazuje przyjęty system odwodnienia wykopu, z którego wynika, że zaprojektowano odwodnienie w kierunku przeciwnym do naturalnego kierunku spływu wód gruntowych.

Przy projektowanym poziomie posadowienia obiektu 7,2 m p.p.t. zakres rozpoznania podłoża do głębokości punktów badawczych 6 ÷ 9 należy uznać za niewystarczający. Zgodnie z normą [21] minimalna głębokość badania powinna wynosić 16,4 m p.p.t., czyli głębokość wykopu poniżej jego dna plus dwa metry (załącznik B3, punkt 10 pkt b normy). Zgodnie z rozporządzeniem [22] § 7 pkt 2 w przypadku obiektów budowlanych drugiej kategorii geotechnicznej, w złożonych warunkach gruntowych (co określono w [20]), należy opracować dokumentację badań podłoża gruntowego oraz projekt geotechniczny. W dokumentacji projektowej takie dokumenty nie występują. Badania stanu gruntu sondą DPH wykonano w otworach 2, 3, 5, stąd brak było informacji o stanie gruntów w obszarze punktów badawczych 1, 4, 9. Liczba i głębokość punktów badawczych, określających stan gruntów (sondowań DPH) były niewystarczające do oceny podłoża gruntowego [20].

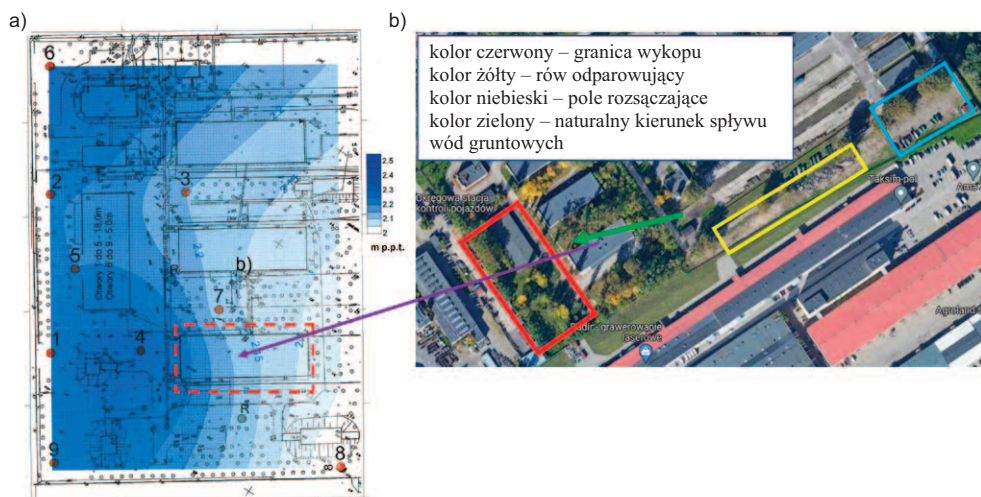
Na podstawie rozpoznania podłoża postanowiono, że obudowa będzie w postaci ścianki szczelnej zagłębionej wibracyjnie. W trakcie wykonywania tej obudowy doszło do awarii sąsiedniego budynku magazynowego, zaznaczonego na rysunku 2a kolorem czerwonym. Awaria wynikała z przyjętej technologii wibracyjnego zagłębienia ścianki szczelnej w nawodnionych piaskach w stanie luźnym. W wyniku tego doszło

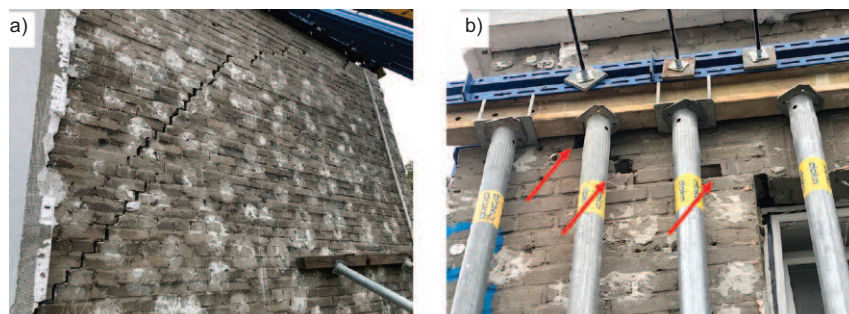
do dogęszczenia gruntu w podłożu, a w efekcie do nadmiernego osiadania i oderwania naroża budynku, które znajdowało się w odległości ok. 5,0 m od zagłębianej obudowy. Stan ścian elewacji uszkodzonego budynku przedstawiono na fotografii 1.

Fot. 1. Naroże budynku magazynowego uszkodzone w wyniku nadmiernego osiadania: a) ściana wzdłuż obudowy wykopu; b) ściana prostopadła do obudowy wykopu
Photo 1. Corner of a warehouse building damaged as a result of excessive subsidence: a) wall along the excavation lining; b) wall perpendicular to the excavation lining

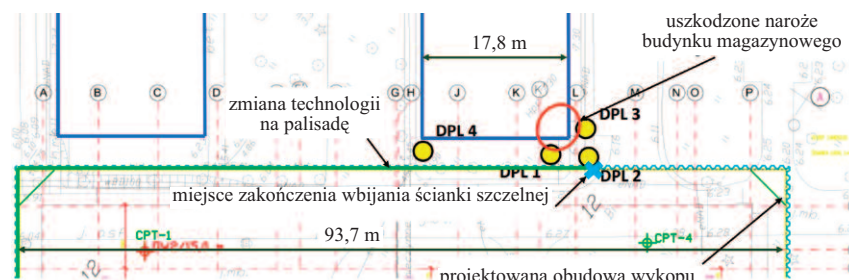
Rys. 3. Lokalizacja dodatkowych punktów badawczych – sondowań DPL [19]
Fig. 3. Location of additional research points – DPL (dynamic penetration light) [19]

W celu sprawdzenia zmian, jakie wystąpiły w podłożu, zalecono wykonanie czterech dodatkowych sondowań dynamicznych DPL w pobliżu uszkodzonego budynku [23]. Na rysunku 3 pokazano

lokalizację dodatkowych punktów badawczych, kolorem czerwonym fragment budynku, który uległ awarii. Natomiast na rysunku 4 przedstawiono dodatkowe badania DPL wraz z wynikami badań wykonanych w trakcie budowy i wartością przyjętą przez projektanta. Zauważyć można zgodność wyników dodatkowych sondowań dynamicznych (DPL 1; DPL 3; DPL 4) z pomiarami sondowań CPT wykonanymi w trakcie budowy. Poniżej posadowienia budynku magazynowego (tj. 1,40 m p.p.t.) występują grunty zagęszczone, głębiej grunty luźne i luźne na granicy z gruntami średniozagęszczonymi o stopniu zagęszczenia ok. $I_D = 0,30$. Wyraźnie różnią się wyniki sondowania DPL 2, które ze względu na najmniejszą odległość od wykonywanej obudowy przedstawiają zagęszczenie powstałe wskutek wibracyjnej metody zagłębienia ścianki szczelnej. Stopień zagęszczenia w tym miejscu zwiększył się do $I_D = 0,60$. Potwierdza to wynik sondowania DPL 4, wykonanego w miejscu, gdzie nie były prowadzone prace związane z wibracyjnym zagłębieniem obudowy. Dalszą część obudowy wykonano w postaci palisady wierconej. Uszkodzony róg budynku rozebrano i odtworzono (fotografia 2). W ramach robót naprawczych wzmocniono posa-

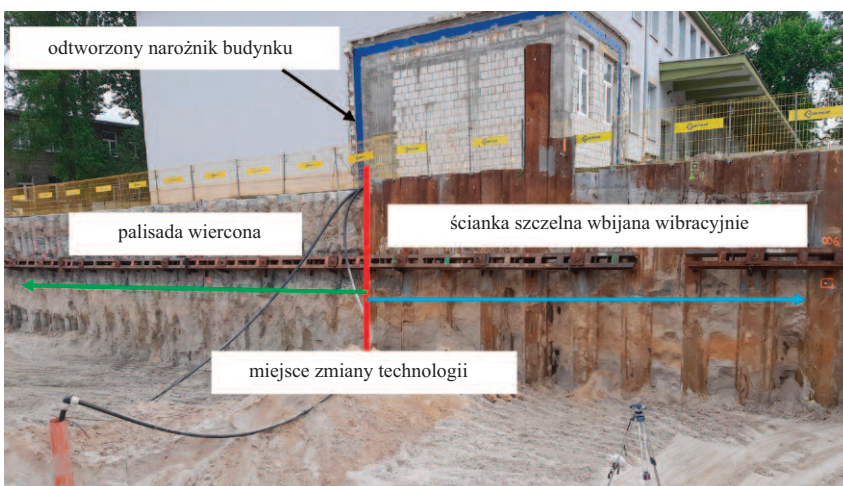
Fot. 2. Odtworzona część budynku oraz obudowa wykopu w zmienionej technologii
 Photo 2. Reconstructed part of the building and the excavation lining in the changed technology

dowienie za pomocą mikropali, zarówno w części odtwarzanej, jak i wzdłuż całej pozostałej części ściany szczytowej.

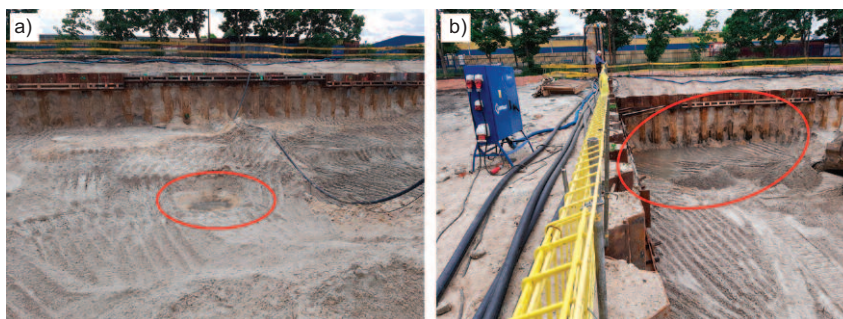
Kolejnym zagadnieniem do rozwiązania było **zapewnienie odwodnienia wykopu**. Projektant zaproponował wykonanie ścianki szczelnej do głębokości 10,0 m p.p.t. oraz zastosowanie sześciu igłostudni, rozmieszczonych równomiernie wewnątrz obudowy wykopu co ok. 25 m, które przy odprowadzaniu 120 m³ wody na godzinę miały zapewnić możliwość wykonania głębokiego wykopu pod obiekt. Zgodnie z zapisami w dokumentacji [20] ścianka z grodzic stalowych powinna zabezpieczać tereny sąsiednie przed wykroczeniem leja depresji w okresie prowadzenia odwodnienia poza teren należący do inwestora. Podczas wizji lokalnej, wykonywanej na zlecenie inwestora i wykonawcy po naprawie uszkodzenia budynku magazynowego, zwrócono uwagę na oznaki występowania wód gruntowych bezpośrednio pod powierzchnią dna wykopu, który w tamtej chwili miał głębokość ok. 4,0 m p.p.t. Po upływie ok. 30 min pojawiło się w wykopie zwierciadło wód gruntowych, widoczne w postaci śladów podmakania (fotografia 3a) i zwierciadła wód w wykopie (fotografia 3b).

Po sprawdzeniu poziomu wód gruntowych w trzech piezometrach założonych w odległości ok. 15,0 m poza obudowę wykopu okazało się, że ich poziom obniżył się o ok. 2,0 m. Sprawdzenie poziomu wód gruntowych w piezometrach pozwoliło również na weryfikację kierunku ich spływu. Odprowadzenie wód spod dna wykopu realizowane było przez zbiornik rozsączający oraz igłofiltr wgłębne w rejonie punktu badawczego 8, widocznego na rysunku 2. Naturalny kierunek spływu wód gruntowych widoczny jest na rysunku 2b (przebiega z punktu 8 do punktów 4 i 1). Kierunek ten potwierdziły również wskazania w piezometrach, dlatego też woda usuwana z wykopu napływała w jego kierunku.

Wykonawca zwiększył liczbę igłostudni do dwunastu, czyli podwoił ich liczbę, i usuwał do 340 m³ wody z wykopu na godzinę. Nie pozwoliło to jednak na obniżenie wód gruntowych do poziomu umożliwiającego dalsze głębinne wykopu. Poziom wód gruntowych

w piezometrach na zewnątrz wykopu obniżył się o ok. 4,0 m. Dalsze zwiększanie ilości odprowadzanej wody stanowiłoby realne zagrożenie dla obiektów pobliskich, wynikające zarówno z obniżania poziomu wód gruntowych pod nimi, jak również z możliwości powstawania lokalnych rozmyć struktury podłoża gruntowego. W związku z tym podjęto decyzję o czasowym wstrzymaniu robót oraz opracowaniu rozwiązań naprawczych. Rozważano wykonanie przesłony poziomej pod dnem wykopu oraz przesłony pionowej wokół wykopu, od końca obudowy już istniejącej do warstw gruntów nieprzepuszczalnych. Do ustalenia rozwiązania skutecznego i mniej narażonego na niepowodzenie wykonano wokół wykopu dodatkowe 23 otwory badawcze, na podstawie których ustalono, że poziom gruntów nieprzepuszczalnych znajduje się na głębokości 23,5 ÷ 25,8 m p.p.t. W tej sytuacji podjęto decyzję o wykonaniu przesłony pionowej, co w odniesieniu do układu warstw oraz

Fot. 3. Pojawienie się wody gruntowej w wykopie: a) oznaki wysokiego poziomu wód gruntowych pod dnem wykopu; b) wyraźne zwierciadło wód gruntowych w wykopie
 Photo 3. The presence of groundwater in the excavation: a) signs of high groundwater level under the bottom of the excavation; b) visible groundwater level in the excavation

poziomu wód gruntowych jest rozwiązaniem uzasadnionym. W chwili składania tego artykułu uzyskano projektowaną rzędną dna wykopu i rozpoczęto realizację mikropali kotwiących płytę denną. Obecnie na potrzeby realizacji części podziemnej budynku, zgodnie z informacjami uzyskanymi od wykonawcy, wypompowywane jest ok. 240 m³ wody na godzinę. Nadal jest to ilość przeszło dwukrotnie większa od określonej przez projektanta, który takiej przesłony nie przewidywał. Dość znaczna ilość wynika z nieszczelności samej przesłony, ale dodatkowo wpływ ma niepełna nieszczelność na styku przesłony z wcześniej wykonaną obudową. Można byłoby uniknąć tej dodatkowej nieszczelności, gdyby od początku zaprojektowana została szczelna obudowa wykopu sięgająca warstwy gruntów spoiстых, stanowiących wymaganą warstwę utrudnień filtracyjnych.
