mgr inż. Ryszard Klatt¹⁾

Blachy cynkowe w pokryciach dachowych oraz elewacjach

W artykule przedstawiam doświadczenia związane z wykonaniem pokrycia dachu z zastosowaniem blach cynkowych przez pryzmat procesu sądowego. Podstawą jest ekspertyza techniczna dotycząca jakości pokrycia dachu z blachy cynkowej na obiekcie handlowo-usługowym w Kostomłotach. Jej celem było wyjaśnienie, wraz z uzasadnieniem, procesów tworzenia się warstwy ochronnej na wyrobach ze stopu cynku, stosowanych do wykonywania pokryć dachowych, oraz czy proces tworzenia się tej warstwy jest wadą fizyczną blachy tytanocynk zastosowanej do pokrycia obiektu. Opracowanie powstało w dużej mierze na podstawie własnego doświadczenia wynikającego z praktyki w latach 1989 – 2013. Przykładową realizację pokazano na fotografii 1.

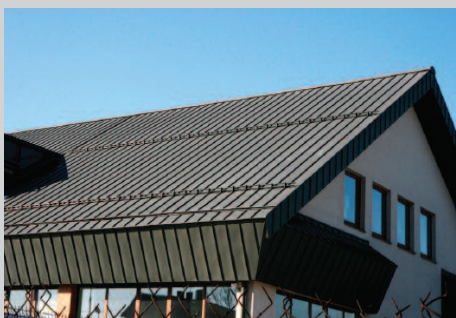
Cynk jest stosowany w celu wyrażenia i podkreślenia klasycznej formy budynku, chętnie zalecany przez architektów oraz konserwatorów zabytków, dlatego też w budynku będącym przedmiotem ekspertyzy zastosowano pokrycie z blachy cynkowej (fotografia 2). Zastosowana tam blacha jest stopem o następującym składzie: cynk o czystości 99,995 – ok. 98,8%; tytan – 0,06 ÷ 0,2%; miedź – 0,08 ÷ 1%; aluminium – max 0,015%.

Fot. 2. Fragment pokrycia dachu

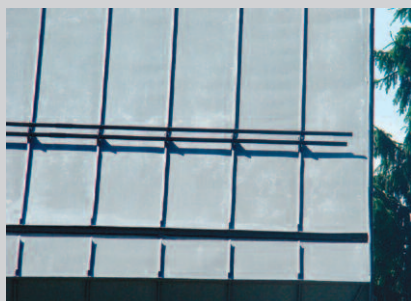
Jak wynika z moich doświadczeń, w tym również z rynku niemieckiego, spory dotyczące oceny wyglądu estetycznego powierzchni z blach są częste i dotyczą przebarwień (fotografia 3), pofałdowań itp. zjawisk wynikających z właściwości wyrobów (blach) o grubości ok. 0,8 mm.

Fot. 3. Nierównomierne przebarwienia na pokryciu dachu z blachy cynkowej

4. Zakłócony proces tworzenia się patyny wywołał niezamierzony efekt w postaci nierównomiernych białych odbarwień. Należy jednak ponad wszelką wątpliwość stwierdzić, że proces ten odbywa się na powierzchni blachy o grubości kilku milionowych części metra i stanowi to, z praktycznego punktu widzenia, nieistotną część grubości blachy. Tworzenie patyny jest jednocześnie procesem odnawiającym uszkodzoną fabrycznie patynę.

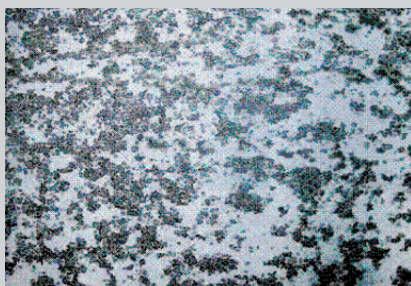
wany w specjalistycznej literaturze niemieckiej, ale nie jest rozpowszechniony. Estetyka odbarwień zależy też od rodzaju oświetlenia i kąta padania słońca i jest największa ok. godziny 11:00. Te same odbarwienia przy pochmurnym niebie mogą być niewidoczne, dlatego też częste są różnice zdań pomiędzy poszczególnymi uczestnikami procesu budowy. W tej sytuacji producenci blach informują o naturalnych procesach tworzenia się patyny. Na fotografii 4 pokazano, jak z pojedynczych białych plamek (kropeli) tworzy się patyna.

Fot. 4. Tworzenie się patyny z pojedynczych białych plamek. Więcej na stronie: [http://www.rheinzink.pl/de/no_cache/serwis-i-wsparcie-techniczne-blacha-tytan-cynk/serwis-techniczny/do-pobrania/rozdaje-powierzchni/?sword_list\[0\]=patina](http://www.rheinzink.pl/de/no_cache/serwis-i-wsparcie-techniczne-blacha-tytan-cynk/serwis-techniczny/do-pobrania/rozdaje-powierzchni/?sword_list[0]=patina)
