# Intensity of biocorrosion on the surface of plasters made on EPS substrate

## *Intensywność biokorozji na powierzchni tynków wykonywanych na podłożu EPS*

DOI: 10.15199/33.2025.06.08

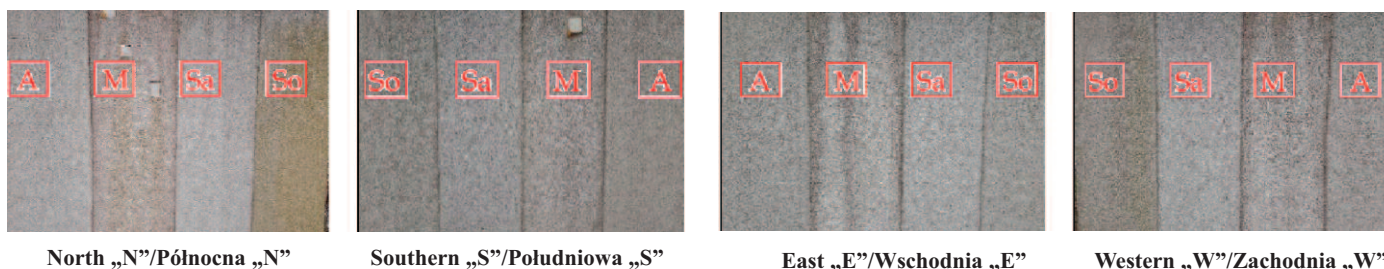
**Photo 3. Research positions depending on the orientation with respect to the world**

Macroscopic analysis of mineral and silicone plaster surfaces after six years of exposure showed significant biological contamination regardless of the orientation of the vertical partition. The highest degree of microbial colonization was observed on surfaces with northern exposure, while the lowest on southern facades. The intensity of biological contamination on mineral and silicone plasters was higher compared to acrylic and silicate plasters. In the case of the latter, contamination on surfaces with southern and eastern orientations was trace or absent.

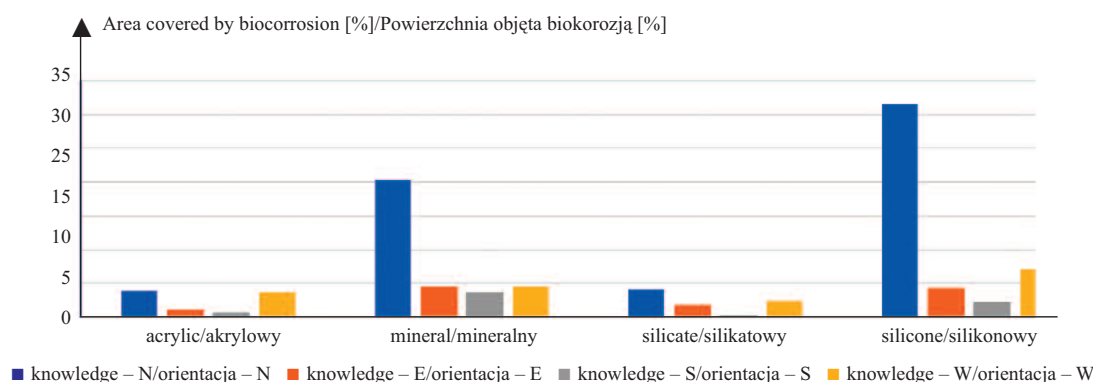
portion of the surface affected by biocorrosion, determined using the Keyence microscope image analysis system (Fig.), confirms the results of visual observations made on the basis of macroscopic analysis (Photo 3).

**Percentage of plaster area covered by biocorrosion depending on plaster type and facade orientation**

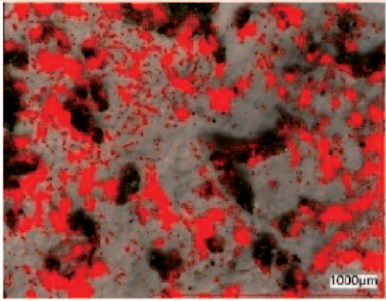
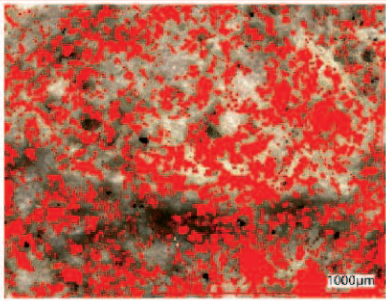
**Silicone plaster** has a higher level of biofilm coverage compared to mineral plaster on all exposures analyzed. The highest average percentage of biofilm coverage, at 31.54%, was observed on the north-oriented facades. With the change

**Biocorrosion – the percentage of infestation of the plastering: a) mineral plaster, b) silicone plaster**  
*Biokorozja – procentowy stopień zainfekowania wyprawy tynkarskiej: a) tynk mineralny, b) tynk silikonowy*

**Mineral plaster** shows a lower overall susceptibility to biofilm infestation compared to silicone plaster. As with silicone plaster, the highest average biofilm percentage was

observed on the north facade (20.42%). With the change in exposure, a decrease in values was found, with the lowest average biofilm percentage of (3.76%) observed on the south elevation.
