# Brittle fracture of a rolled I-beam under biaxial bending due to the low toughness of the steel and weakening by the bolt hole

DOI: 10.15199/33.2026.04.05

**Abstract.** The mechanism of a unique brittle fracture in a rolled section is demonstrated, not caused by fatigue crack propagation, but by cross-section overloading. The fracture was caused by the cross-section's load-bearing capacity being exhausted under biaxial bending and the presence of a bolt hole in the cross-section flange. The damaged element is a element of a steel bridge, and the phenomenon was observed as a result of several coincidences occurring during a flood. It sheds interesting light on the behavior of steel structures and, in the context of bridges in the Biała Łądecka Basin region, has broader implications for their further strengthening.

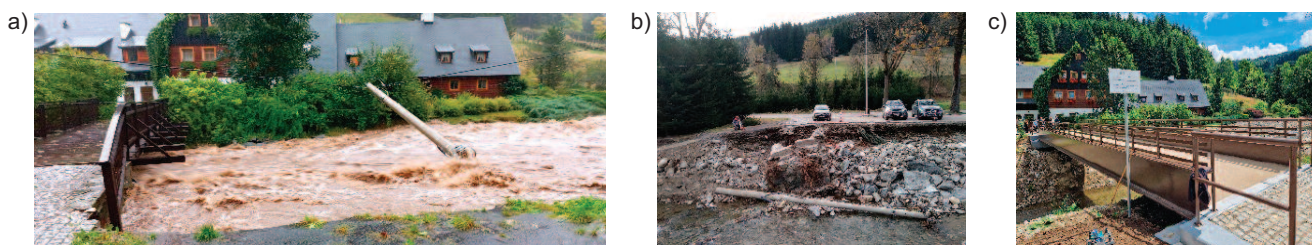
Photo 1. The bridge before destruction (a) (photo by Katarzyna Migala) and the damaged abutment and missing span after the flood (b) and the new bridge built in 2025 (c)

Taking into account eyewitness reports from the flood and the column shown in Photo 1c, its contribution to the development of bending is considered possible. The influence of temperature does not appear to be critical, as the flood

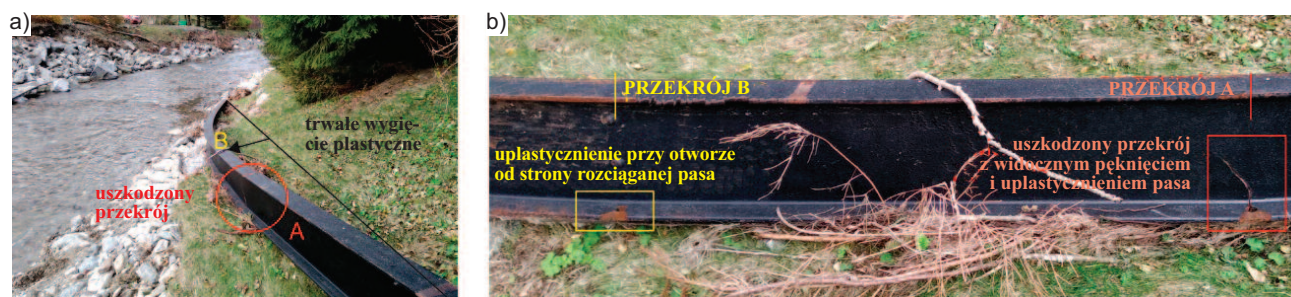
After the flood, downstream of the location where the bridge had stood (on the downstream side), one of the elements of the destroyed span was found (I320 section). At the span location, a prestressed concrete pole of a power line was also lying, which, in our opinion, may have influenced the mechanism and moment of the bridge failure (Photo 1a and b). The beam was permanently bent about its weak axis (Photo 2a). In addition to plastic deformation of the flanges, a crack was observed in one of the cross-sections (denoted as A), where there was a hole in the bottom flange (in the beam's current location, which does not necessarily correspond to its position in the structure). In other cross-sections with holes, no such cracks were observed (Photo 2b). The holes were located on the tension side of the flange, assuming horizontal bending as the load causing plastic deformation of the beam. Another cross-section with a hole was denoted as B for further reference (Photo 2b). The geometry of the damaged beam represents a characteristic pattern of a simply supported beam subjected to horizontal bending.

Photo 2. I320 steel beam with holes in the lower chord found below the bridge

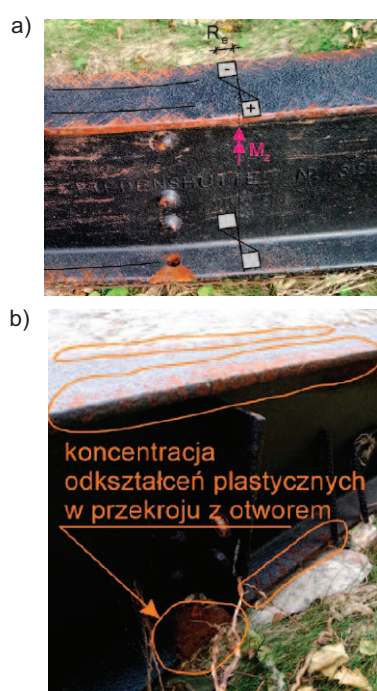
Photo 3 shows damage to the paint coating of the steel structure, which makes it possible to infer the extent of plastic

deformations (due to large plastic strains, the paint loses adhesion and peels off the surface). Figure 3 was taken in October 2024, while the structure was destroyed on September 15, 2024. This information is important in the context of assessing paint damage and corrosion on the beams. In the region of action of a large bending moment of the beam in the horizontal direction, denoted as  $M_z$ , characteristic “patterns” are visible on the paint, indicating that the yield strength in the flanges was exceeded – both on the tension and compression sides of both flanges (Photo 3). Additionally, in the places where holes are present (only on the tension side of the flange, i.e., on the downstream side), a concentration of plastic strains can be observed both around the holes (Photo 3a) and on the opposite, compressed side of the flange (Photo 3b). The characteristic triangular shapes allow for clear identification of the extent of the plastic zones. The original marking of the beam applied in the steelwork is also visible. The extent of the plastic zones near the holes, from cross-section B to cross-section E, can be traced in Photo 4. Progressively smaller deformations were observed in cross-sections located closer to the beam supports. This makes it possible to infer, based on fundamental experience with bridges destroyed by floods [1], the mechanism of beam failure. As a result of water pressure, the load-bearing capacity of the element was exhausted due to bending in the horizontal direction, and the holes in cross-sections B to D (Photo 4) would not have had a significant influence on the failure mechanism in such a case. However, attention was drawn to cross-section A (and its crack), which is important in the context of further conclusions regarding the structure. The presence of the crack is not evident

**Photo 3. Interpretation of the state of deformation in the beam around section B – description in article**

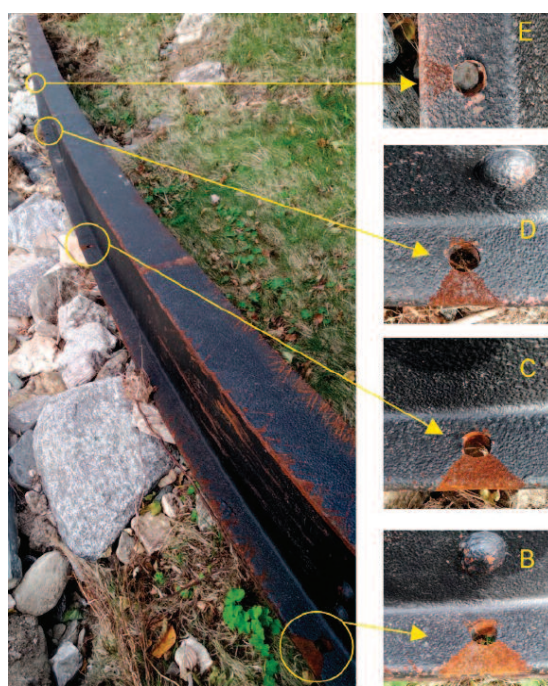
**Photo 4. The range of plastic zones at the openings going from cross-section B (span) to cross-section E (at the support)**

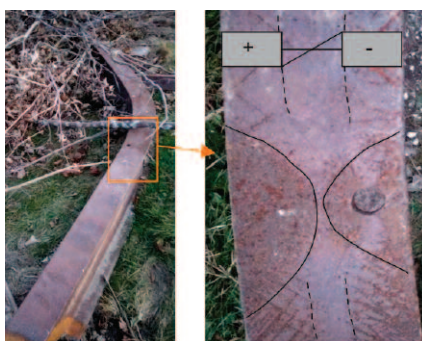
An element of another bridge in Bielice, damaged in a similar manner, is shown in Photo 5. A greater curvature of the element is visible, and the hole is located on the compression side of the cross-section. A key issue is the very observation of a crack in the beam interpreted as brittle (since it had not been subjected to cyclic loading that could have led to fatigue cracking, which eventually might have developed into brittle fracture).

**Photo 5. An element of another bridge located nearby was damaged in a similar way: greater deformation of the element and a hole on the compression side of the cross-section**

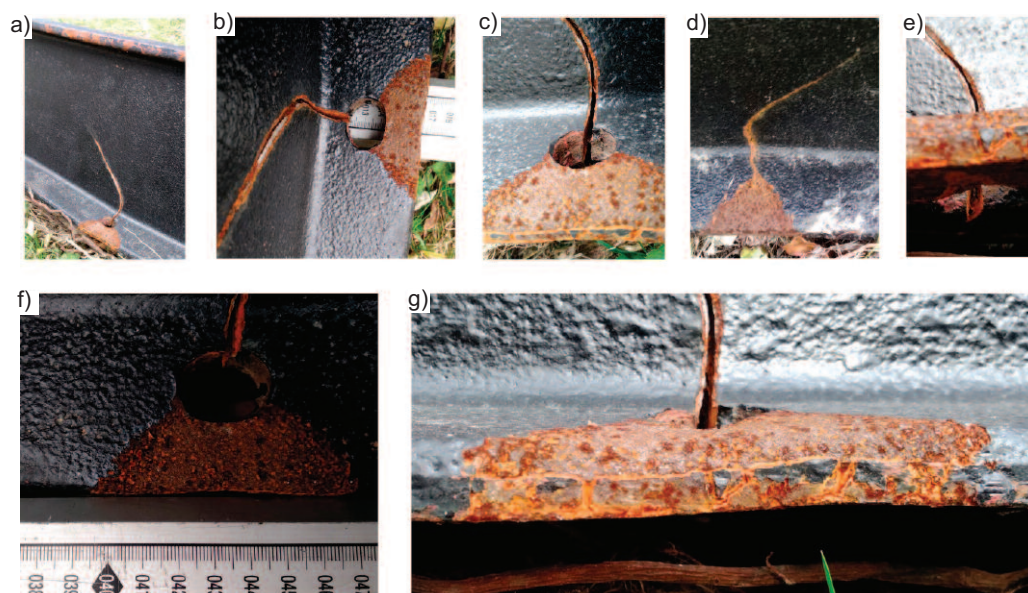
Simplifying the issue and reducing various types of cracks in steel structures [5] to a single concept, the factors contributing to their occurrence include: low impact toughness of steel; low temperature; rate of load application; welding; notches; increasing thickness of the element; stiffness of the three-dimensional stress state; dominant tensile stresses; and cyclically varying loads. In bridge structures, fatigue cracks are common, and in some cases they may transition into brittle fracture. It is important to determine whether a crack may develop into an uncontrolled brittle fracture under service conditions, leading to sudden failure of the element. At first glance, it can be seen that the crack has propagated to approximately half the height of the web. At the same time, it is important to note that, due to the service conditions of the structure, a fatigue origin of the crack initiation can be excluded (in riveted bridge structures, cracks at holes are often fatigue-initiated). It is also reasonable to exclude cracks formed during manufacturing (as sometimes observed in thick cast elements), although this can only be confirmed by detailed microscopic analysis of the crack. Thus, this is a brittle crack that occurred in a standard rolled I-section (which was not welded), under the influence of an exceptional load of a static nature. The crack inventory is shown in Figure 6.

The crack initiated in the flange and then propagated through the web up to its compression zone. Figure 6b shows the ovalisation of the hole and the plastically deformed region of the flange (after failure, the hole is approximately elliptical with dimensions of  $20 \times 26$  mm and is located at about  $1/4$  of the width of the bottom flange). Photo 6c allows for the conclusion that the crack in the flange had a brittle character. It was noted that the crack did not initiate at the edge of the hole, in the region of the highest deformations and where the flange is thinner, but rather in a zone closer to the web. In this region, strains due to horizontal bending were smaller, while the element was thicker and the residual stresses from rolling were more tensile in nature. Moreover, this area is characterized by lower steel quality compared to regions near

**Photo 6. Analyzed crack from different perspectives**  
 Fot. 6. Analizowane pęknięcie w różnych ujęciach

the flange edges, which forms a logical sequence of factors. Further quantitative analysis is desirable (after material testing and FEM simulations), which will ultimately be carried out. Photos 6d and 6e show the propagation of the crack in the flange up to the plastically deformed compression zone of the flange cross-section, while Photo 6f shows plastic necking of the flange plate similar to that observed in axial tensile testing of steel specimens.

Large plastic deformations did not cause cracking. Deformation of the flange in the web plane was observed, indicating the action of a significant transverse force. The nature of the fracture indicates the presence of a large bending moment about the strong axis of the cross-section, i.e.  $M_y$ , as well as a shear force  $V_z$  in the web plane (independently of the bending moment about the weak axis of the section, which caused plastic deformation of the flanges). This leads to the conclusion that the crack initiated in the flange due to the combined action of the bending moments  $M_y$  and  $M_z$ , which determined the nature of its propagation in the flange (Photo 6e). Propagation in the web was driven by the positive bending moment  $M_y$ , but in combination with the shear force  $V_z$ , as indicated by the inclination of the crack (the authors have experience with similar cracks, although previously fatigue-initiated [6]). Figure 1 shows the extent of the plastically deformed zones in the flange at cross-section B, which did not fail and was located near cross-section A. The dashed line indicates the location corresponding to the exceedance of plastic deformation (on both sides of the flange). With this in mind, the failure of cross-section A can be more easily understood, as at this stage no other bending effects about the strong axis are observed apart from the fracture of cross-section A.

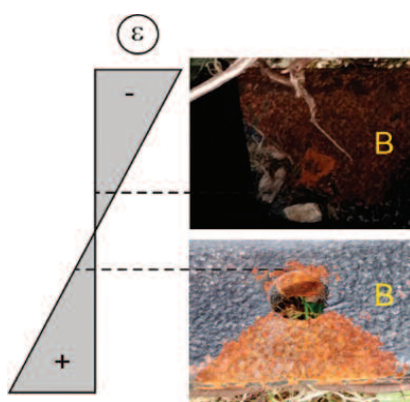
**Fig. 1. Strains in the flange due to horizontal bending in section B**  
Rys. 1. Odkształcenia pasa na skutek zginania poziomego w przekroju B

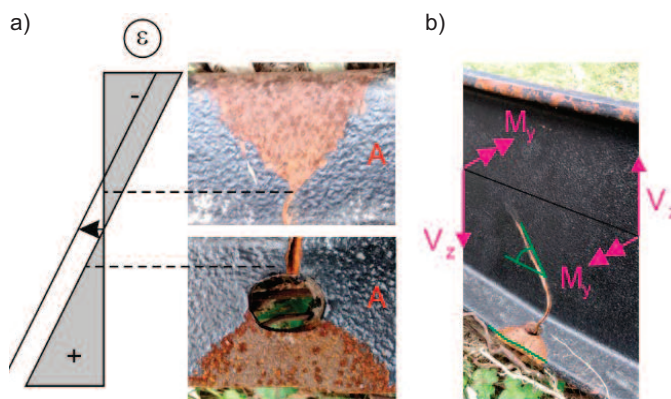
Figure 2 shows cross-section A, presenting a deformation pattern justified by the analysis, which is displaced toward the tension zone due to the action of the bending moment  $M_y$  (Figure 2a). Internal bending forces about the strong axis determine the character and geometry of the crack (Figure 2b). The influence of the shear force  $V_z$  is marked in green, in the form of crack deviation from the vertical, with propagation upward along the web. The analysis indicates that we are dealing with a brittle fracture of a rolled I-section occurring near a hole, unrelated to structural fatigue, which is an interesting but very rare phenomenon.

**Fig. 2. Strains in the flange due to horizontal bending in section A**  
Rys. 2. Odkształcenia pasa na skutek zginania poziomego w przekroju A
