# Assessment of the structural condition of the roof of the historic church

## *Ocena stanu technicznego dachu zabytkowego kościoła*

DOI: 10.15199/33.2026.05.07

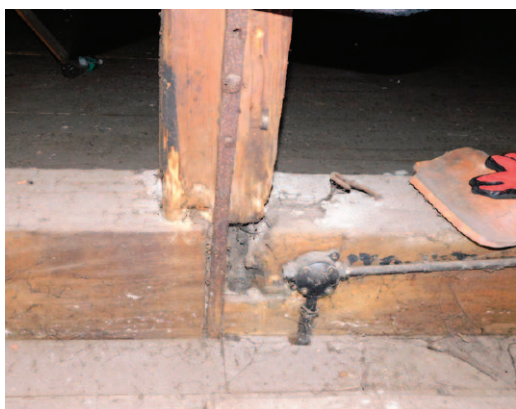
**Photo 2.** Old feeding site of larvae of the old house borer located in the lower part of the king post

Fot. 2. Stare żerowisko larw spuszczela pospolitego zlokalizowane w dolnej części wieszaka

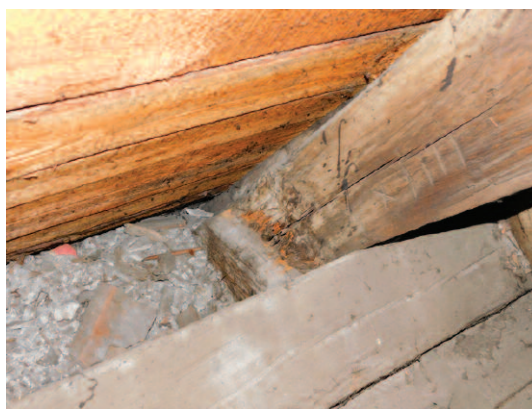
**Photo 3.** Old feeding site located in the lower part of the rafter with a visible carpenter's mark

Fot. 3. Stare żerowisko zlokalizowane w dolnej części krokwi z widocznym znakiem ciesielskim

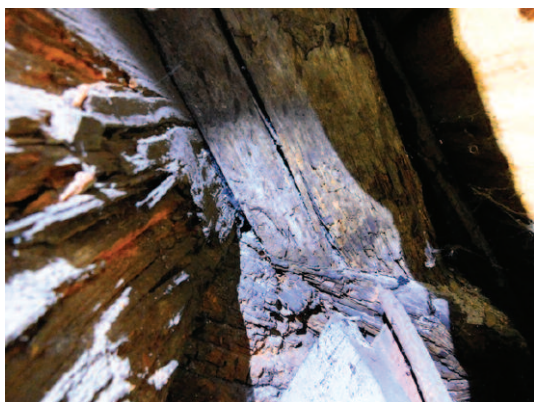
**Photo 4. Prismatic cracking at the joints between rafters bottom purlins and tie beams**

*Fot. 4. Pryzmatyczne spękanie połączenia krokwi, płatwi stopowej oraz belki więzardowej*

The degree of degradation of joints mainly included categories D2 and D3, which necessitated the removal of parts of certain elements and the design of strengthening measures. The overall technical condition of the roof in 2022, determined on the basis of cross-sectional degradation, wood mass moisture content measurements, and visual inspection, **was assessed as moderate**. The condition of the ends of selected structural elements, such as rafters and ceiling beams, was considered poor.

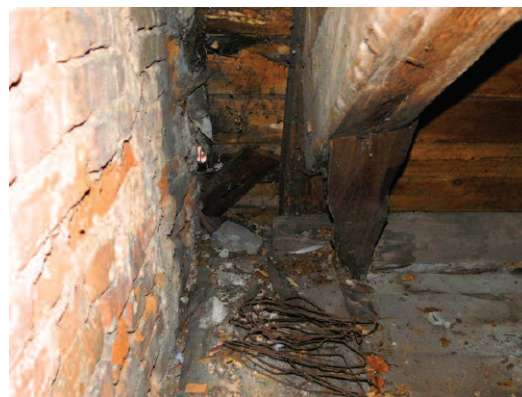
**Photo 5. Damage of the wall-side rafter caused by fungi**

*Fot. 5. Zniszczenie krokwi przyściennej spowodowane przez grzyby*
