# Analiza katastrofy budowlanej kamienicy w zabudowie śródmiejskiej

W artykule przedstawiono model przyczynowo-skutkowy katastrofy budowlanej kamienicy położonej w zwartej zabudowie Lublina. Analizę wykonano z wykorzystaniem danych dotyczących stanu technicznego obiektu, warunków gruntowych, awarii wodociągowej na sąsiedniej nieruchomości oraz mechanizmu utraty stateczności części konstrukcji.

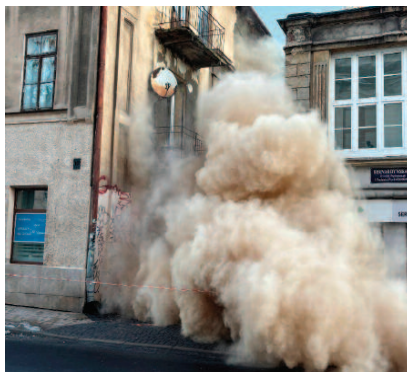
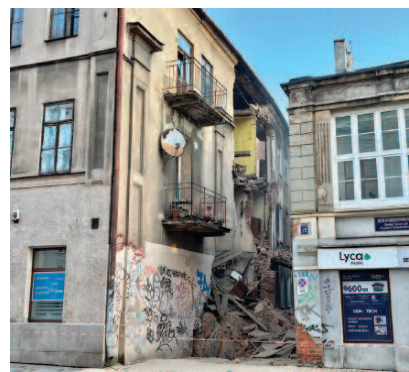
Przebieg katastrofy kamienicy [7, 8]

strukcji. W budynkach murowych jest to szczególnie niebezpieczne, ponieważ mur dobrze przenosi naprężenia ściskające, natomiast jest podatny na zarysowania i zniszczenie pod wpływem rozciągania oraz ścinania. W analizowanym obiekcie proces ten doprowadził do aktywizacji istniejących wcześniej uszkodzeń ściany zewnętrznej. Najbardziej podatnym elementem była częściowo odspojona ściana południowo-wschodnia. Jej wcześniejsze spękanie i ograniczone powiązanie z pozostałą częścią budynku zmniejszyły zdolność konstrukcji do pracy przestrzennej. Po lokalnej utracie nośności podłoża nastąpiło przekroczenie dopuszczalnych przemieszczeń i naprężeń w murze, a następnie gwałtowna utrata stateczności tej części obiektu. Proces można ująć w następującym schemacie:
