# Operational issues of an industrial hall exposed to an intense corrosive environment

*Problemy eksploatacji hali przemysłowej w warunkach silnego oddziaływania środowiska korozyjnego*

DOI: 10.15199/33.2026.09.10

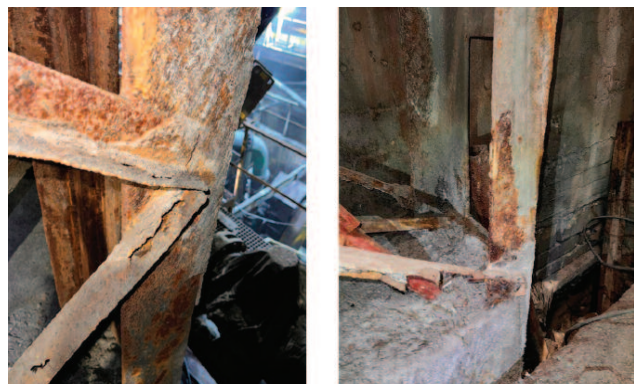
significant amounts of moisture and industrial water leaking onto the floor from system leakages, as well as deposited dust, combined with the lack of an effectively operating ventilation system, roof covering leaks, mechanical damage to roof slabs, etc., and in the absence of a properly selected maintenance system, the steel structure of the columns, lattice trusses, and the roof covering itself underwent severe corrosion, contributing to major operational problems. The described environment was assigned atmospheric corrosivity category C5-I according to [3]. Within the facility, we are dealing with general, uneven corrosion located mainly in the lower part of the columns in the zone of contact with industrial water, featuring numerous perforations (pitting corrosion). The industrial water used in the ore enrichment process contains significant amounts of chloride ions that promote corrosive processes. The chloride ion content is approximately  $14 \text{ g/dm}^3$ , which is higher than that of Baltic Sea water. In the upper part of the columns and on the trusses themselves, general, uniform corrosion occurs. In principle, corrosion on the lattice girders is the mildest and local in nature. Nevertheless, as a result of corrosion, parts of the pan slabs – and locally even entire slabs – fell off. A detailed inventory and identification of the existing damage were conducted; the degree of deterioration and section loss of structural elements (columns, trusses, slabs) were determined, reaching up to 50% of the initial cross-section, and in some places even higher. This was described in detail in technical expertise reports [4], and specifically for the columns, in article [5]. Only a few selected examples showing the very poor technical condition of the columns are presented below (Photo 1). Corrosion damage to the column structures involved:

- local structural nodes and local pitting (pitting corrosion)
- entire lacings, members/chords, and diaphragms (surface corrosion)
- total destruction of cross-sections – uneven corrosion

**Photo 1. Corrosion of pole cross-arms and bracing**  
*Fot. 1. Korozja gałęzi i skratowań słupów*

sowi korozji, co w wyniku dużej agresywności środowiska korozyjnego, wynikającego z występowania znacznej ilości wilgoci oraz wody przemysłowej spływającej z nieszczelności instalacji i osadzających się pyłów, przy braku odpowiednio działającego systemu wentylacji, nieszczelności pokrycia dachowego, uszkodzeń mechanicznych płyt dachowych itp. Przy braku wystarczająco dobrze dobranego systemu konserwacji, przyczyniło się to do dużych problemów związanych z eksploatacją obiektu. Do opisanego środowiska przyporządkowano kategorię korozyjności C5-I, wg [3]. W obiekcie, przede wszystkim w dolnej części słupów, w strefie kontaktu z wodą przemysłową występuje nierównomierna korozja ogólna z licznymi perforacjami (korozja wżerowa). Woda przemysłowa wykorzystywana w procesie wzbogacania rudy zawiera ok.  $14 \text{ g/dm}^3$  jonów chlorkowych sprzyjających procesom korozyjnym. Ilość ta jest większa niż w wodzie z Morza Bałtyckiego. W górnej części słupów oraz na kratownicach występuje równomierna korozja ogólna. Korozja na dźwigarach kratowych jest najłagodniejsza i ma charakter lokalny, ale mimo tego doszło do odpadania elementów płyt panwiowych, a lokalnie nawet całych płyt. Dokonano szczegółowej inwentaryzacji i identyfikacji uszkodzeń oraz określono stopień zniszczenia i ubytki korozyjne elementów konstrukcyjnych (słupów, kratownic, płyt), których wielkość sięgała nawet 50% przekroju początkowego, a miejscami była nawet większa. Zostało to opisane szczegółowo w ekspertyzach technicznych [4], a w przypadku słupów w artykule [5]. Na fotografii 1 pokazano kilka przykładów bardzo złego stanu technicznego słupów. Uszkodzenia konstrukcji słupów wskutek korozji dotyczyły:

- lokalnie węzłów konstrukcyjnych i lokalnych wżerów (korozja wżerowa) ;
- całych skratowań, gałęzi, przepon (korozja powierzchniowa);
- całkowitego zniszczenia przekrojów – korozja nierównomierna.

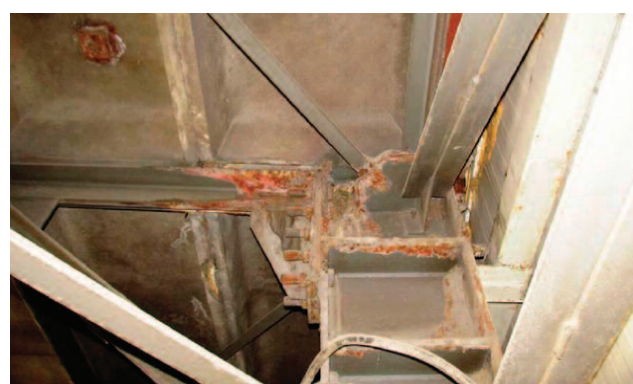
The technical condition of the steel roof structure varied. The worst situation concerned the bracing, structural components at the expansion joints, and the areas where the roof slabs rest on the trusses (Photo 2). The technical condition of the trusses and bracing was degraded in areas where the geometry of the facility allows water to accumulate. The technical condition of the roof slabs and ring beams themselves was also poor.

Stan techniczny konstrukcji stalowej dachu był zróżnicowany. Najgorsza sytuacja dotyczyła stężeń, elementów konstrukcyjnych w dylatacjach oraz w miejscach oparcie płyt dachowych na wiązarach (fotografia 2). Stan techniczny wiązarów oraz stężeń był pogorszony w obszarach, w których geometria obiektu umożliwia gromadzenie się wody, a stan techniczny płyt dachowych i wieńców był zły. Stwierdzono

**Photo 2. Corrosion of girder structural connections**  
*Fot. 2. Korozja węzłów konstrukcyjnych dźwigarów*

Damage to the rebar cover of the slabs' longitudinal ribs was found, along with severe corrosion of the exposed reinforcement, cracking of the slabs accompanied by moisture penetration, and very severe efflorescence (Photo 2).

również uszkodzenia otuliny prętów zbrojeniowych żebier podłużnych płyt wraz z silną korozją odsłoniętego zbrojenia, a także zarysowania płyt wraz z zawilgoceniem i bardzo silne wysolenia.

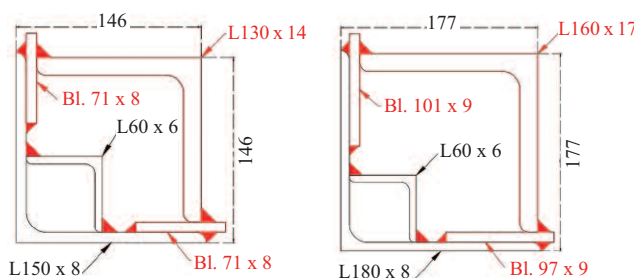
Fig. 7. Examples of reinforcement for the lower level of the column

Rys. 7. Przykładowe wzmocnienia dolnego poziomu słupa

Due to the critical state of the structural components, it became necessary to strengthen the columns. Below are the proposed strengthenings of the column legs using additional steel elements (Figure 7), which are discussed in detail in article [5]. Additionally, local strengthening of the joints/nodes and extra diaphragms were introduced into the column structure. The introduction of strengthenings and additional stiffening members resulted in a redistribution of internal forces within

Ze względu na stan awaryjny elementów konstrukcji wystąpiła konieczność wzmocnienia słupów. Na rysunku 7 przedstawiono zaproponowane wzmocnienia gałęzi słupa za pomocą dodatkowych elementów stalowych, które szczegółowo omówione w artykule [5]. Dodatkowo wprowadzono w konstrukcji słupów wzmocnienia lokalne oraz dodatkowe przepony. Wprowadzenie wzmocnień oraz dodatkowych usztywnień skutkowało zmianą w układzie sił wewnętrznych w elementach słupów oraz zmianą stopnia wykorzystania nośności. Na rysunku 8 zaprezentowano porównanie wykorzystania nośności elementów w procentach w przypadku wybranego słupa i wszystkich rozpatrywanych sytuacji. Wprowa-

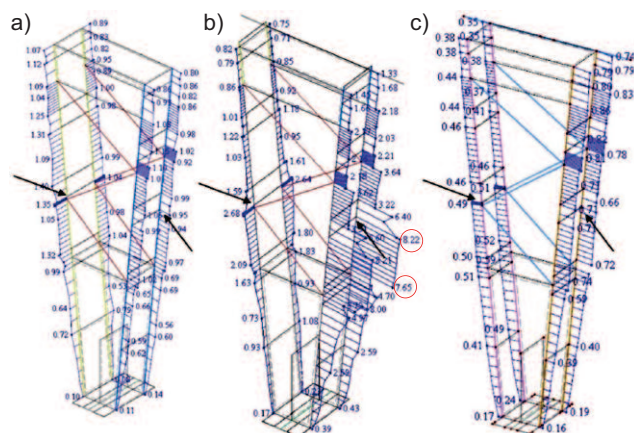
the column elements and a change in the degree of capacity utilization. By way of example, a comparison of element capacity utilization percentages is presented (Figure 8) for a selected column across all analyzed scenarios. For the overloaded trusses, local strengthenings were introduced along with replacing the roof deck with suitable insulated trapezoidal sheeting, adding a bracing system, and installing new strengthening ring beams, which allowed for the continued operation of the facility.

Fig. 8. Graphical comparison of utilization changes: a) situation I; b) situation II; c) situation III

Rys. 8. Graficzne zestawienie zmiany wyłączenia: a) sytuacja I; b) sytuacja II; c) sytuacja III
