# Diagnostyka wad części wspólnych budynku wielorodzinnego

W artykule przedstawiono przypadek wielorodzinnego budynku mieszkalnego, w którym stwierdzono współwystępowanie wszystkich trzech grup przyczyn. Analiza obejmowała rozpoznanie wad części wspólnych, ocenę możliwości ich usunięcia oraz określenie zakresu i kosztów naprawy. Wykazała, że poprawa właściwości użytkowych nie zawsze oznacza pełne usunięcie wady, a działania dotyczące jednego elementu mogą wymagać zmian w elementach sąsiednich [1].

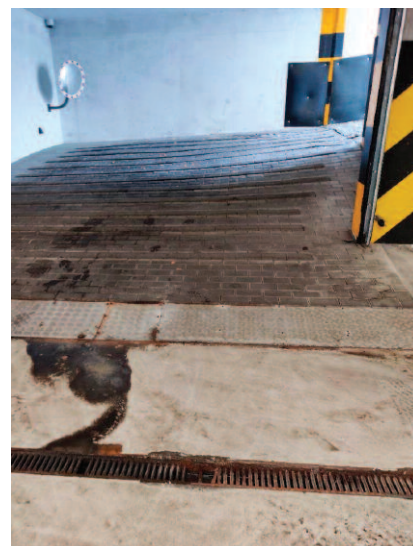
Jednym z najistotniejszych problemów była geometria wjazdu (fotografia 1). Pochylnię zaprojektowano z maksymalnymi dopuszczalnymi spadkami odniesionymi do jej osi, przy jednoczesnym zastosowaniu ciasnego łuku. Podczas realizacji zewnętrzny odcinek wykonano z nachyleniem 14% zamiast projektowanych 15%. Powstała różnica wysokości, wynosząca ok. 16 cm, została skompensowana zwiększeniem spadków w dolnej części zjazdu i przedłużeniem pochylni do wnętrza garażu. W wewnętrznej części łuku odnotowano średnie nachylenie ok. 23% [1, 2]. Promień łuku wewnętrznego był mniejszy niż 5 m, a wprowadzenie pochylni w drogę manewrową ograniczyło przestrzeń do skrętu. Użytkownicy zgłaszali kontakt podwozi i zderzaków z nawierzchnią oraz trudności w korzystaniu z miejsc postojowych. Nieprawidłowości dotyczyły również nawierzchni,

Fot. 1. Zjazd do garażu

w tym zbyt dużego wysunięcia elementów uszorstniających. Nałożyły się zatem niekorzystne założenia projektowe, odstępstwa wykonawcze i niewłaściwe wykończenie powierzchni.

W opinii **nachylenie pochylni zakwalifikowano jako wadę częściowo usuwalną, natomiast zbyt mały promień łuku i zajęcie drogi manewrowej jako wady nieusuwalne**. Rozpatrzone wymianę nawierzchni z kostki na cienkowarstwową oraz przebudowę płyty zjazdu. Wariant łączący zmianę nachylenia odcinka prostego przewidywał zmniejszenie średniego spadku po wewnętrznej stronie łuku z ok. 23% do 17,5%. Wymagało to jednak ingerencji w płytę nad zbiornikiem retencyjnym i opracowania odrębnego projektu naprawczego [1, 2].

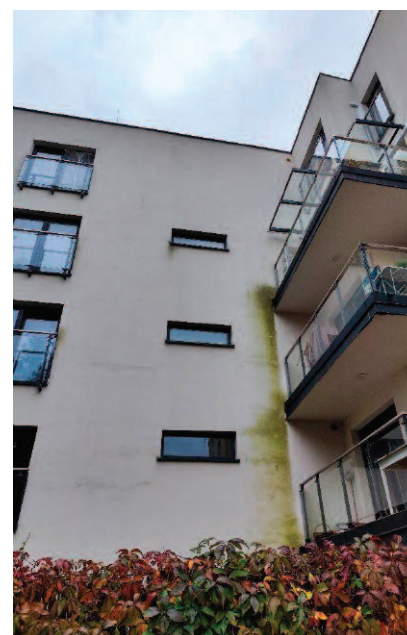
**Zacieki na elewacji** (fotografia 2) wiązano z nieprawidłowymi obróbkami, uszczelnieniami i rozwiązaniami odprowadzania wody z dachu. W ocenie szczegółowej nie wszystkie te wady uznano za usuwalne. **Przewidziano naprawę obróbek i uszczelnień, a w przypadku powierzchni elewacji oczyszczenie, usunięcie wykwitów i hydrofobizację**. Stwierdzono także wykonawcze uszkodzenia tynków oraz zastąpienie tynkiem projektowanej okładziny klinkierowej w strefie wejścia. Ten ostatni przypadek stanowił niezgodność z projektem niezależną od występowania przecieków [1].

Fot. 2. Zacieki na elewacji
