Stan techniczny nietypowych prefabrykowanych elementów osłonowych i balustrad balkonowych budynku mieszkalno-usługowego

Technical state of untypical prefabricated curtain walls and balconies balustrades of residential and commercial building

(Studium przypadku)

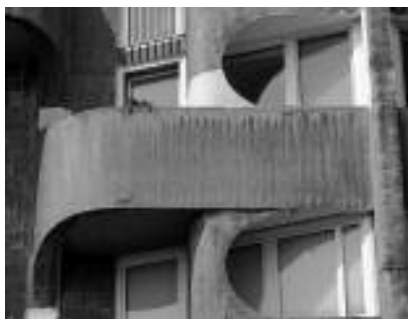
Fot. 2. Balustrada balkonowa ściany frontowej
Photo 2. Balustrade at front façade

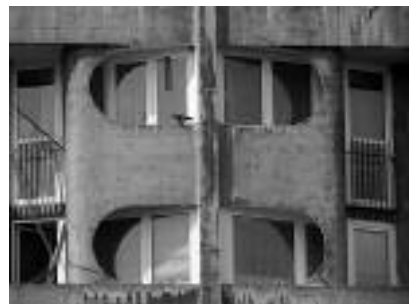
Fot. 3. Oslony balkonowe i słupek ściany frontowej

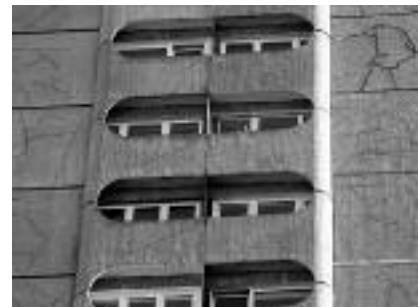
Fot. 4. Balustrady balkonowe i płyty osłonowe ściany szczytowej

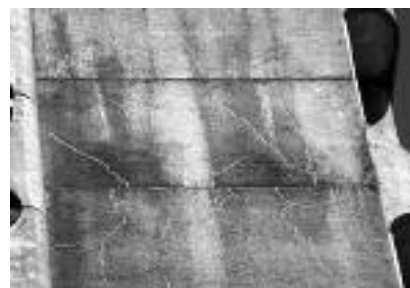
- bardzo liczne zarysowania, które powstały w warstwie ozdobnego tynku na elewacjach płyt osłonowych, uszczelnione kitem (fotografia 6);

Fot. 6. Typowe uszkodzenia płyt osłonowych
Photo 6. Typical deterioration of curtain walls

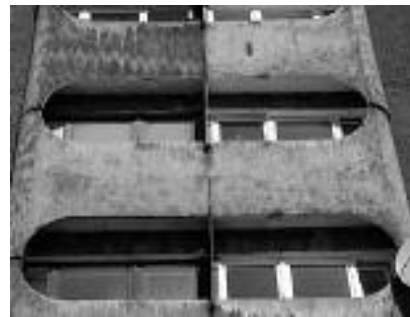
■ wykuszającą się zaprawę, grożącą jej spadnięciem, w niektórych stykach między balustradami portfenetrów (fotografia 7).

Fot. 7. Stan balustrad balkonowych portfenetrów
