## Remont zdegradowanych i zagrożonych awarią żelbetowych słupów o znacznych przekrojach

### *Repair of the damaged and threatened failure RC columns with large cross-sections*

(Studium przypadku)

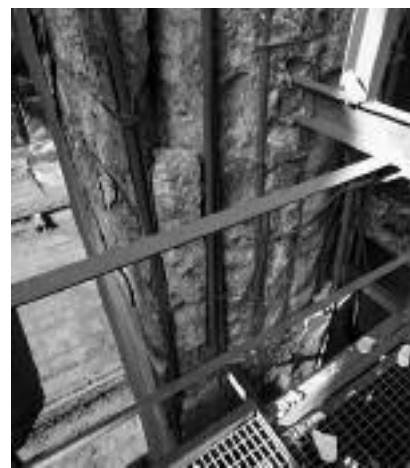
Na fotografii 2 przedstawiono uszkodzony słup żelbetonowy i ubytki otuliny betonowej, zaawansowaną korozję zbrojenia, odspojenia zbrojenia głównego od betonu i całkowite zniszczenia strzemion.

Fot. 2. Uszkodzenie słupów żelbetonowych  
Photo 2. Damages of RC columns

Szczególnie dużo uwagi poświęcono słupom głównym wieży węglowej (fotografia 2) ze względu na ich ogólnie zły stan techniczny, istotne znaczenie dla bezpieczeństwa obiektu oraz spodziewane trudności w przeprowadzeniu remontu. Uszkodzenia wszystkich sześciu słupów były rozległe. Słupy S1, S2 i S3, usytuowane od strony baterii koksowniczej, były w wyrażnie gorszym stanie niż pozostałe. Stwierdzono:

- w słupach S1, S2 i S3: grubość zniszczonej warstwy betonu lokalnie sięgająca 10 – 15 cm i jeszcze większe uszkodzenia w narożach; ubytki pierwotnej średnicy ( $d = 30$  mm) zbrojenia głównego do ok. 11 mm; zniszczenie praktycznie wszystkich strzemion (o pierwotnej średnicy 8 mm); odspojenie od betonu większości zbrojenia głównego, w tym również lokalnie na długości zakładów zbrojenia;

- w słupach S4, S5 i S6: grubość zniszczonej warstwy betonu ok. 5 cm; ubytki pierwotnej średnicy ( $d = 30$  mm) zbrojenia głównego do ok. 5 mm; lokalne zniszczenia strzemion.

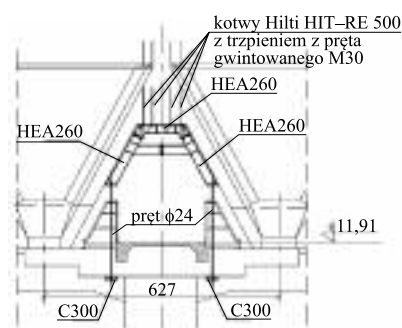
**Rys. 2. Zamocowanie żeber pomostu technologicznego do konstrukcji zbiornika wieży węglowej**

*Fig. 2. Suspension of beams of technological platform to structure of coal tower hopper*

- możliwie szybko opracowano dokumentację projektową oraz wykonano stałowe zawieszenie żeber pomostu technologicznego do konstrukcji zbiornika (rysunek 2).

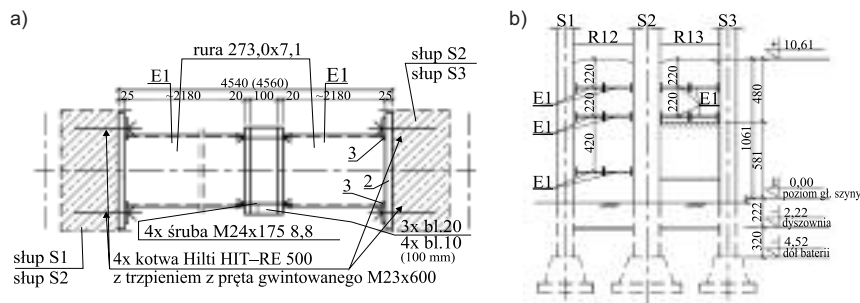
**Rys. 3. Konstrukcja rozpór stężących słupy S1, S2, S3; a) element stężący; b) plan montażowy elementów stężących**

Fig. 3. Structure of bracings of S1, S2, S3 columns: a) bracing beam; b) assembly drawing of bracing beams

- wykonano stężenia przeciążonych słupów S1, S2 i S3 w postaci rozpór z rur stalowych (rysunek 3), co pozwoliło na zmniejszenie długości wybożeniowej słupów w płaszczyźnie mniejszej sztywności.

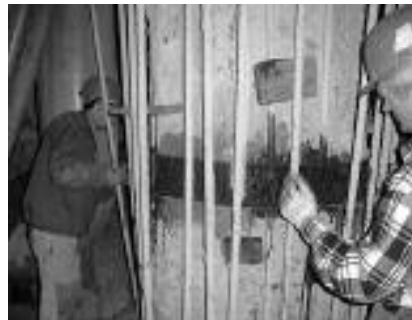
**Fot. 3. Wzmacnianie jednego ze słupów**  
Photo 3. Strengthening of one of columns

- wykonano wzmocnienia słupów ze zniszczonym lub odspojonym zbrojeniem przez wzmocnienie betonowych rdzeni za pomocą opasek z mat CFRP [4], przyklejanych w miarę możliwości pod istniejącym zbrojeniem (fotografia 3, rysunek 4);
- bezpośrednio nad matami, z każdej strony przekroju słupa, wklejono pręty zbrojeniowe wzmocniające beton (fotografia 3).

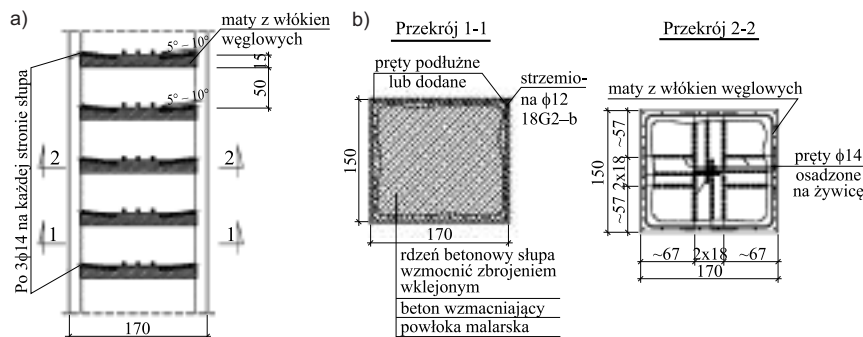
**Rys. 4. Szczegóły wzmocnienia słupów na przykładzie słupa S2: a) widok; b) przekrój**  
Fig. 4. Details of strengthening of S2 column: a) view; b) cross-section
