Błędy wykonywania izolacji przeciwwilgociowych w nowych budynkach

Errors in execution of damp insulations in new buildings

(Studium przypadku)

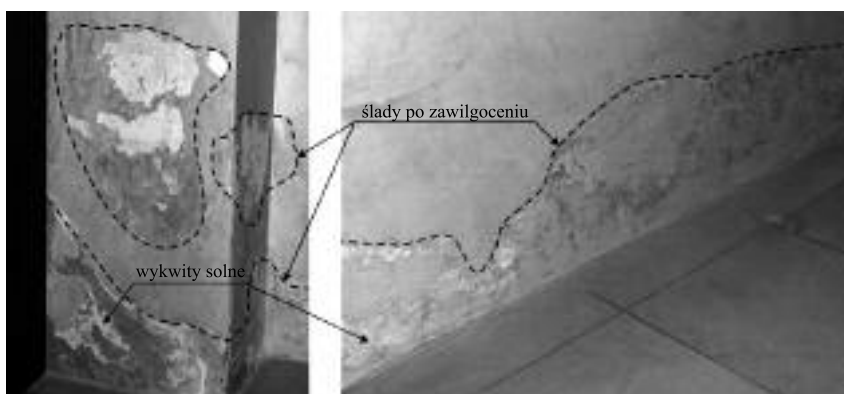
W większości przypadków, wspomniane zawilgocenia spowodowane są nieprawidłowo wykonanymi izolacjami przeciwwilgociowymi fundamentów, ścian i posadzek (fotografia 1), na co niewątpliwie ma wpływ szybkie tempo realizacji inwestycji, a niejednokrotnie także chęć obniżenia kosztów budowy oraz niska kultura techniczna wykonawców. Naprawa uszkodzeń powsta-

Fot. 1. Skutki nieprawidłowego wykonania izolacji przeciwwilgociowych w nowym budynku widoczne na jego ścianach wewnętrznych

Photo 1. Consequences of improper execution of damp insulations in newly erected building, visible on its interior walls

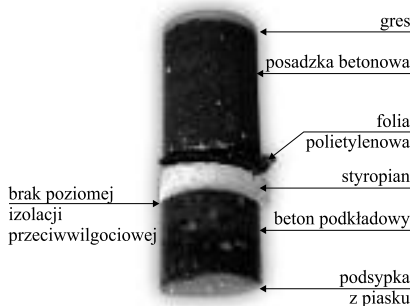
Podstawowym błędem wykonawczym jest całkowite lub częściowe niewykonanie w przegrodzie budowlanej izolacji przeciwwilgociowej. Sytuację taką ilustruje fotografia 2. Widnieje na niej pozyskana z odwiertu rdzeniowego próbka posadzki na gruncie, wykonanej w garażu budynku mieszkalnego, będącego częścią większego kompleksu wzniesionego przez dewelopera. Jak widać na fotografii 2, pozioma izolacja przeciwwilgociowa została pominięta w trakcie budowy. Na warstwie styropianu ułożono jedynie folię polietylenową grubości ok. 0,1 mm, której zadaniem było uniemożliwienie przedostania się mieszanki

betonowej pod styropian podczas jej wylewania. Wykonawca założył, że warstwa ta będzie w wystarczającym stopniu pełnić rolę izolacji przeciwwilgociowej, ale niestety przepuszcza wodę.

Fot. 2. Pozyskana z odwiertu rdzeniowego próbka posadzki ułożonej na gruncie, w której nie została wykonana pozioma izolacja przeciwwilgociowa

Photo 2. Core drilled from flooring laid on soil without horizontal damp-proof course

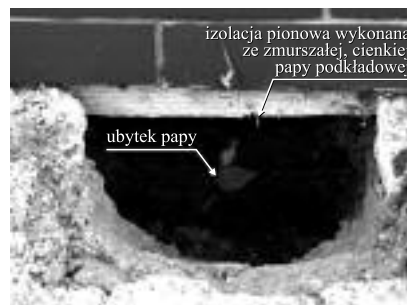
Pionowa izolacja przeciwwilgociowa wspomnianego budynku również nie została poprawnie wykonana. Widoczna na fotografii 3 odkrywka, odsłaniająca fragment ściany zewnętrznej poniżej poziomu terenu wykazała, że została ona ułożona z cienkiej papy podkładowej. Pobrana w tym miejscu próbka papy niemalże rozpadła się w rękach, a więc izolacja taka nie może być szczelna. Na fotografii 4 przedstawiono natomiast widok odkrytego fragmentu ściany zewnętrznej budynku, usytuowanej poniżej poziomu terenu, na której zastosowano bezspoinową izolację przeciwwilgociową. Izolacja ta została ułożona w sposób niedbały i z całą pewnością niezgodny z zaleceniami producenta, co było bezpośrednią przyczyną niezachowania jej ciągłości. Na ścianie widoczne są spore fragmenty zupełnie

Fot. 3. Widok odkrywki ściany zewnętrznej ukazującej nieszczelną dla wody, pionową izolację przeciwwilgociową w postaci zmurszałej, cienkiej papy podkładowej

Photo 3. Exposed water-permeable vertical damp-proof course (rotten thin base tar paper) in exterior wall

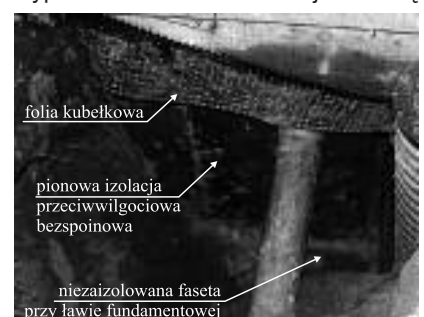
Na fotografii 5 przedstawiono widok zewnętrznej ściany budynku mieszkalnego, odkopanej na głębokość sięgającą ławy fundamentowej. Wykonana na styku ściany z fundamentem, betonowa faseta nie została zaizolowana, nie wprowadzono także izolacji na ławę

Fot. 5. Widok odkopanej ściany zewnętrznej budynku bez zaizolowanej betonowej fasety przy ławie fundamentowej

Photo 5. View of uncovered exterior wall of building with uninsulated concrete coving at concrete strip footing

fundamentową. Takie rozwiązanie skutkuje nieszczelnością wody w miejscu styku izolacji pionowej i poziomej. Z kolei fotografia 6 ilustruje sposób, w jaki na ścianie zewnętrznej budynku wykonano pionową izolację przeciwwilgociową z mat bentonitowych typu Voltex, grubości 4 mm. Zaizolowano nimi ściany fundamentowe do wysokości ok. 100 mm poniżej poziomu terenu, ale ich górnych krawędzi nie zamocowano do ściany. Brak listwy mocującej lub innego zamiennego elementu przytwierdzającego

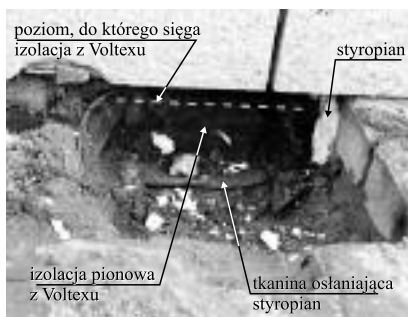
Fot. 6. Nieprawidłowo wykonana izolacja pionowa z mat bentonitowych Voltex; źle rozwiązany szczegół połączenia poniżej poziomu gruntu maty Voltex z pionową izolacją powłokową

Photo 6. Improperly executed vertical damp-proof course made of Voltex bentonite mats; wrongly designed detail of underground connection between Voltex mat and vertical damp-proof coating

spowodował niedokładne przyleganie mat Voltex do ściany w miejscu przejścia izolacji w powłokową, co znacznie obniżyło jej skuteczność. Prawidłowy sposób wykonania takiego połączenia przedstawiono na rysunku 2, a na fotografii 7 przykład nieprawidłowego rozwiązania przejścia rury PVC przez

Rys. 2. Przykład prawidłowego rozwiązania szczegółu połączenia poniżej poziomu terenu hydroizolacyjnej maty Voltex z pionową izolacją powłokową

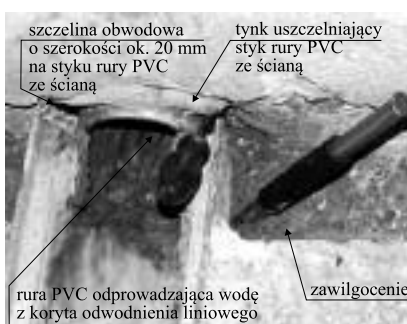
Fot. 7. Nieszczelność na styku ściany garażu podziemnego z przeprowadzoną przez nią rurą PVC odprowadzającą wodę z koryta odwodnienia liniowego

Photo 7. Leakage at contact between underground garage wall and outlet PVC pipe for water from linear drainage system channel

ścianę zewnętrzną w garażu podziemnym budynku mieszkalnego, stanowiącej odprowadzenie na zewnątrz wody z koryta odwodnienia liniowego. Obwodową szczelinę szerokości ok. 20 mm, powstałą na styku rury PVC z murem ściany w wyniku przeprowadzenia rury przez ścianę, wypełniono jedynie przypowierzchniowo tynkiem cementowo-wapiennym, który okazał się nieszczelny na wodę. Przykładowy sposób prawidłowego uszczelnienia od wewnątrz takiej szczeliny pokazano na rysunku 3.

Rys. 3. Przykład prawidłowego sposobu uszczelnienia na styku ściany betonowej garażu podziemnego z przechodzącą przez nią rurą PVC
