Ocena stanu technicznego dużych mostów stalowych na podstawie przeglądów szczegółowych

Technical condition assessment of the long-span steel bridges based on the results of a detailed site inspections

(Studium przypadku)

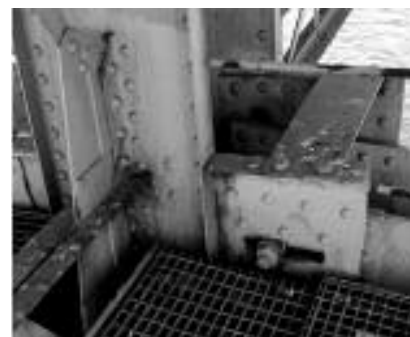
Uszkodzenia korozyjne są bardzo zróżnicowane (fotografia 3), a ich rozmieszczenie jest związane z lokalizacją miejsc o długotrwałej korozji. Niektóre blachy węzłowe,

Fot. 3. Korozja przęseł kratownicowych w otoczeniu nieszczelnej dylatacji

Photo 3. Corrosion of truss span components in the area of leaking joint

narażone szczególnie na korozję, wykazują ubytki sięgające 30 ÷ 40% początkowej grubości. Mają one jednak charakter miejscowy, a ich postęp jest zahamowany przez nałożoną powłokę malarską. Obiekt nie wykazywał bardzo istotnych uszkodzeń, wskazujących na konieczność podjęcia natychmiastowych działań interwencyjnych. Stwierdzono jednak, że: miejscowo występują ogniska korozji; w niektórych węzłach kratownic zalegają zanieczyszczenia, a odpływ wody jest utrudniony; występują uszkodzenia niektórych łożysk (fotografia 4), lokalnie brakuje połączenia nowego pomostu drogowego z ustrojem nośnym wskutek zerwania śrub, a niektóre sworznie w przegubach kra-

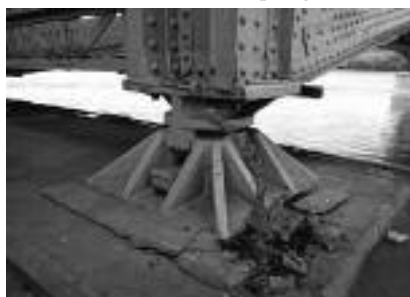
Fot. 4. Uszkodzenia łożysk mostu Legionów Józefa Piłsudskiego

Photo 4. Defects of bearings of Jozef Pilsudski Legions Bridge

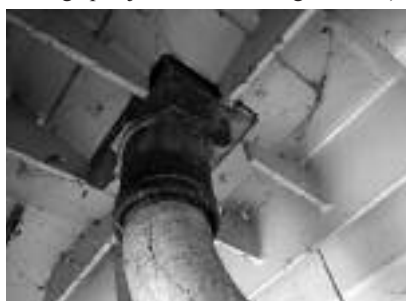
W chwili przeglądu obiekt nie wykazywał istotnych uszkodzeń, wskazujących na konieczność podjęcia natychmiastowych działań interwencyjnych. Dostrzeżono jednak odpryski zewnętrznych powłok malarskich; przecieki wody przez dylatację; wycieki z instalacji odwodnienia (fotografia 5); korozję wpustów mostowych; zarysowania głowic, korpusów i cokołów niektórych podpór; bytowanie zwierząt we wnętrzu obiektu; brak uporządkowania kabli i urządzeń elektrycznych i teletechnicznych w przęsłach i pylonach; uszkodzenia elementów uzimienia; pęknięcia niektórych słupków balustrady grożące jej wyłamaniem; uszkodzenia gabionów na brzegach rzeki; ograniczoną sprawność wózków rewizyjnych (brak możliwości swobodnego przejazdu wzdłuż całego obiektu).

Fot. 5. Korozja wpustu odwodnienia

Photo 5. Corrosion of drainage inlet
