# Elementy analizy historycznej w diagnostyce stanu technicznego zabytkowej hali targowej z początku XX wieku

*Construction history survey as an element of technical assessment of market hall from beginnings of the 20th century*

(Studium przypadku)

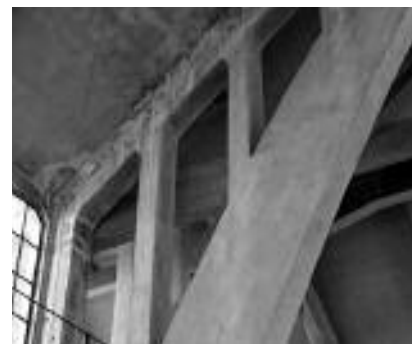
- lokalne zacieki z przebarwieniami na powierzchniach płyt dachowych, (fotografia 2);
- lokalne, wielokierunkowe zarysowania na spodzie płyt dachowych;

Fot. 2. Zacieki na płytach stropodachów i łukach  
*Photo 2. Weepings on roof slabs and arch frames*

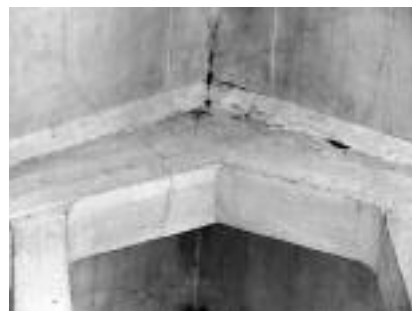
- niewielkie rysy na elementach konstrukcyjnych poprzecznych ram łukowych w poziomie dachu nad nawą główną (fotografia 3);

Fot. 3. Zarysowania elementów ram świetlika  
*Photo 3. Cracks of roof window frames*

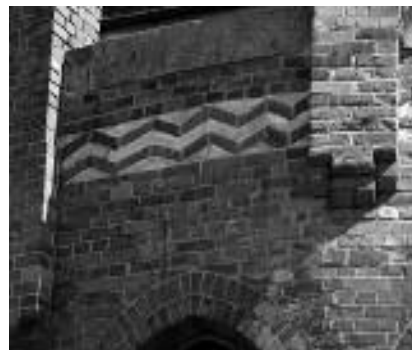
Uszkodzenia zewnętrznych ścian murowanych z cegły pełnej sprowadzają się do lokalnej, powierzchniowej korozji cegieł, ubytków zaprawy w spoinach (wypłukanie) i niewielkich zarysowań ukośnych (fotografia 4).

Fot. 4. Uszkodzenia murów ceglanych  
*Photo 4. Local damages in masonry walls*
