Specjalne technologie i materiały do remontu znacznie zdegradowanych elewacji budynków murowanych

Special technologies and materials for the repair of highly degraded façades of masonry buildings

(Studium przypadku)

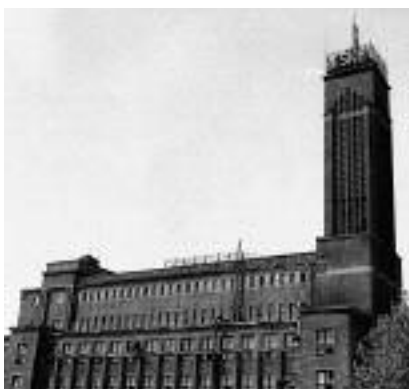
ogłędziny wykazały, że powierzchnie zewnętrzne murów są znacznie zdegradowane (fotografia 1), a ich odsłonięta warstwa, grubości 3 ÷ 6 cm, bardzo osłabiona. Nowe wykończenie murów kościoła miało pełnić nie tylko funkcję dekoracyjną i ochronną, ale także wzmocnić murowane ściany wieży obiektu.

Fot. 1. Widok zniszczonych murów Kościoła Zmartwychwstania w Kownie

wieży. Badania stanu zewnętrznej powierzchni murów wykazały, że konieczne jest także zwiększenie stabilności wieży kościoła i dlatego zaproponowano pokrycie jej wzmocnioną powłoką ochronno-dekoracyjną, trwale połączoną z głębszymi warstwami muru [2]. W tym celu zaprojektowano specjalną ochronno-dekoracyjną powłokę, składającą się z kilku warstw tynku (rysunek 2).

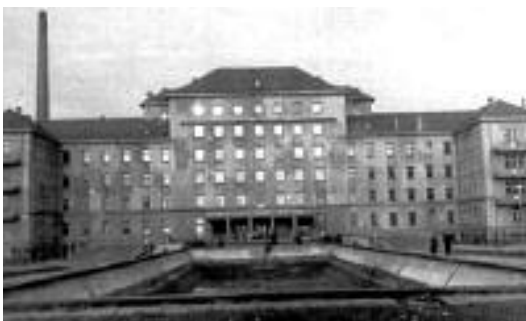
Fot. 2. Widok murów Klinik Kowieńskich

ków została wykończona białym tynkiem z kruszywem granitowym, a przyziemie – brązowym tynkiem granitowym. Podczas wojny elewacja obiektu została pomalowana w kamuflujące wielobarwne plamy – brązowe, zielone i żółte. Pomimo że po wojnie fasada była czyszczona metodą piaskowania, tego zabarwienia nie udało się całkowicie usunąć. Ponadto, w wyniku wieloletniej eksploatacji tynk popękał, pojawiły się odwarstwienia, a miejscami uległ on nawet odspojeniu. Naprawiane miejsca fasady różniły się kolorem i fakturą od pozostałych mniej uszkodzonych powierzchni.

Na podstawie szczegółowych badań opracowano rekomendacje do naprawy elewacji obiektu dotyczące zarówno materiałów naprawczych, jak i technologii robót remontowych. Wykonując renowację fasady, należało zachować monumentalny charakter zespołu budynków, oryginalny kolor i fakturę elewacji. W obszarach naprawianych ścian metodą natrysku specjalnego materiału należało wykonać taką fakturę tynku, aby była jak najbardziej zbliżona do wersji pierwotnej. Następnie ściany pokryto ciągłą, dość grubą (ok. 1 mm) warstwą kompozytu wykończeniowego, na bazie nieorganicznego spoiwa – szkła wodnego i proszku ceramicznego, która maskowała różnice faktury oryginalnych i naprawianych miejsc. Materiał na warstwę wykończeniową uzyskano, mieląc „na mokro” rozdrobnione szkło wodorozcieńczalne i odpady z produkcji wyrobów fajansowych [3]. Wykonaniu tego rodzaju farb i ich badaniu została poświęcona praca [4]. Uszkodzenia murów przyziemia także należało naprawić, a następnie pokryć je warstwą wykończeniową, składającą się z warstwy klejącej i ziaren dekoracyjnych.

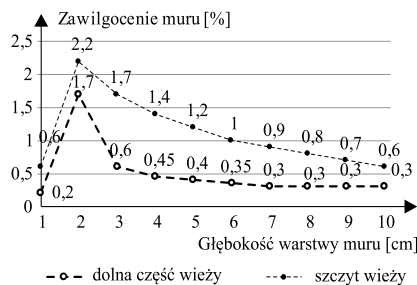
Próbki muru kościoła do badania zawilgocenia pobrano metodą wiercenia z różnej głębokości ścian, latem, po trzech tygodniach słonecznej pogody. Największą zawartość wilgoci stwierdzono na głębokości 2 cm (rysunek 1). Ponadto badania wykazały, że w próbkach z głębszych warstw murów

Rys. 1. Zawilgocenie muru w zależności od odległości od zewnętrznej powierzchni ściany wieży

(2 ÷ 6 cm) pozostaje pewna ilość wody, która nie odparowuje podczas suszenia w temperaturze 105°C. Ta resztkowa wilgoć, której zawartość wynosi 0,45 ÷ 0,85% wag., jest w stanie błonowym, mającym pewne właściwości ciała stałego i metodą klina może niszczyć strukturę krystaliczną ścianek kapilar. Wpływ przemieszczającej się wilgoci błonkowej obserwuje się w przypadku małych kapilar i mikropęknięć, których promień $r < n \times 10^{-5}$ mm [1]. Stwierdzono, że ok. 70% zewnętrznej powierzchni murów wieży kościoła uległo uszkodzeniu nie tylko pod wpływem mrozu, ale także erozji (destrukcji wilgotnościowej) w warstwach na głębokości 2 ÷ 6 cm. Uszkodzoną warstwę murów należało usunąć przed otynkowaniem

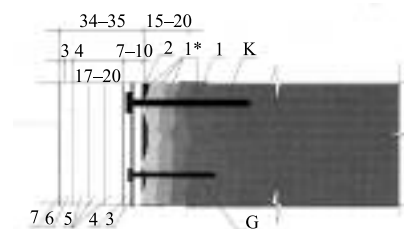
Rys. 2. Schemat wzmocniającej i ochronnej powłoki wykończeniowej wieży kościoła: 1 – mur nieuszkodzony; 1* – osłabiony mur (opis w tekście i tabeli)

Gęstość warstw tynku wzmocnionych włóknem musiała zmieniać się w kierunku na zewnątrz powłoki od 2000 do 1600 kg/m³. W efekcie wytrzymałość na ściskanie zmieniała się w zakresie 30 ÷ 5 MPa, a powierzchniowe przenikanie wody 1,0 ÷ 3,5 kg/m². Przepuszczalność pary wodnej poszczególnych warstw tynku powinna zwiększać się z 0,05 do 0,09 mg/(m·h·Pa) (tabela). Zgod-

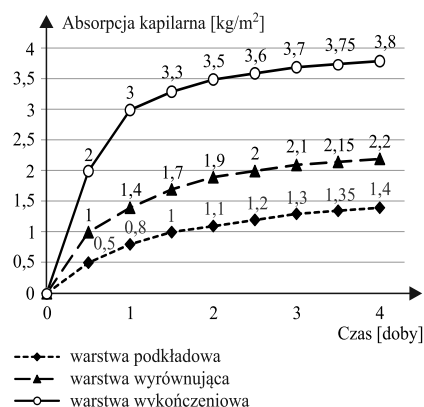
nie z przedstawionymi wymaganiami zaprojektowano materiały naprawcze na bazie zwykłego i białego cementu, piasku oraz specjalnych dodatków. Dane o absorpcji kapilarnej próbek tynków, przedstawione na rysunku 3, są zgodne z wymaganiami określonymi w tabeli.

Rys. 3. Absorpcja kapilarna próbek poszczególnych warstw tynku
Fig. 3. Capillary absorption of plaster respective layers

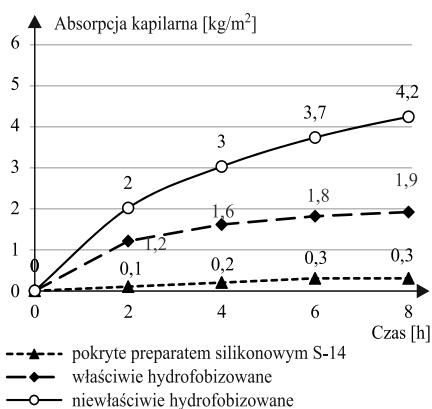
Jeżeli jednak w recepturze tynku wykończeniowego jest zbyt mało dodatków hydrofobowych, znacznie zwiększa się przenikanie wody, przekraczając 4 kg/m² (rysunek 4). Pokrycie powierzchni tynku płynnym preparatem silikonowym powoduje znaczne ograniczenie absorpcji wody. Zabezpieczony tynk jest również odporny na działanie mrozu – próbki pozostały nieuszkodzone po ponad 400 cyklach zamrażania i rozmrażania. Widok odnowionego kościoła przedstawiono na fotografii 3.

Rys. 4. Absorpcja kapilarna próbek białego wykończeniowego tynku
Fig. 4. Capillary absorption of white finishing plaster

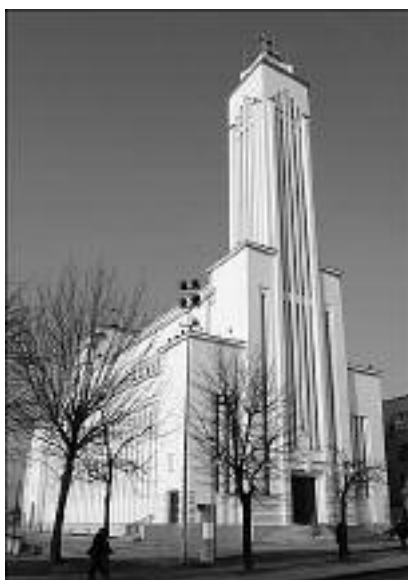
Fot. 3. Widok odnowionego Kościoła Zmartwychwstania w Kownie
Photo 3. View of the renovated Christ's Resurrection Church in Kaunas

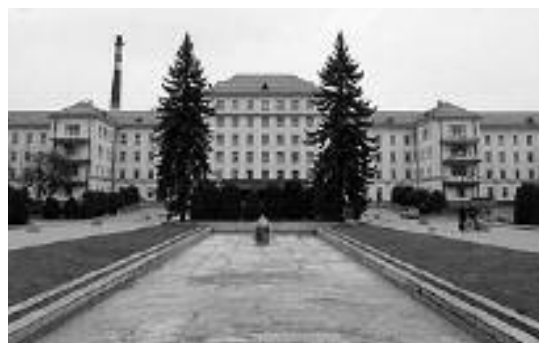
Fot. 4. Widok odnowionej elewacji Klinik Kowieńskich
Photo. 4. View of the renovated façade of Kaunas Clinics

W tym przypadku, na uformowaną metodą natrysku warstwę klejącą z brązowej mastyki, pneumatycznie napyłano mieszkankę ziaren mineralnych (granitu, marmuru) o średnicy 1 ÷ 3 mm. Widok odnowionych budynków klinik przedstawiono na fotografii 4.
