Problematyka wzmocnień istniejących elementów konstrukcji DH Renoma w związku z przebudową obiektu

The issue of strengthen existing elements construction of Trading House Renoma in connection with the reconstruction of the object

DOI: 10.15199/33.2015.11.40

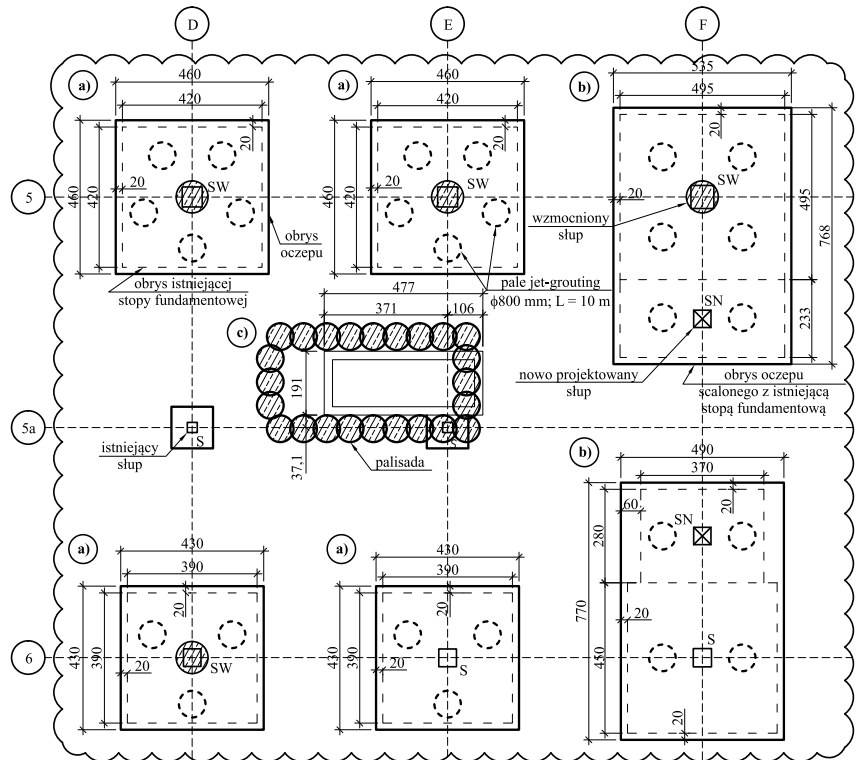
Rys. 1. Rzut fundamentów budynku (fragment): a) wzmocnienie posadowienia istniejącej stopy; b) wzmocnienie posadowienia i scalenie istniejącej stopy z nowo projektowaną; c) palisada pod płytę schodów ruchomych

Fig. 1. The ground plan of building foundations (fragment): a) strengthening of the existing spot footing; b) strengthening and merger of the existing spot footing with newly constructed; c) palisade under the slab foundation of escalator

Fundamenty. Konstrukcja stalowa istniejącej części budynku została posadowiona bezpośrednio na żelbetonowych stopach fundamentowych na poziomie ok. 1,50 m poniżej posadzki piwnicy (ok. 5 m poniżej powierzchni terenu). Ustabilizowane zwierciadło wody gruntowej znajdowało się na poziomie ok. 0,5 m powyżej poziomu stóp fundamentowych. W analizie nośności założono, że grunt pod stopami uległ konsolidacji na skutek długoletniego obciążenia. W przypadku stóp fundamentowych, dla których różnica pomiędzy obciążeniami nowo projektowanymi a obciążeniami z projektu archiwalnego (historycznego) przekraczała 20%, zaprojektowano wzmocnienie posadowienia za pomocą pali wykonywanych wysokociśnieniową iniekcją strumieniową (jet-grouting; rysunek 1a). Prace prowadzono w dwóch fazach. W pierwszej fazie wykonano w stopach fundamentowych odwerty średnicy $100 \div 180 \text{ mm}$ na projektowaną długość pala za pomocą żerdzi wiertniczej wyposażonej w tzw. monitor z zainstalowanymi dyszami iniekcyjnymi i zakończonej specjalną końcówką wierzącą – koronką. Faza druga obejmowała formowanie elementu iniekcyjnego w gruncie, tj. pala o średnicy 800 mm. Przez dysze iniekcyjne podawano zaczyn cementowy pod ciśnieniem, a następnie stopniowo podnoszono obracającą się żerdź wiertniczą aż do poziomu posadowienia stóp fundamentowych. Przewierciły przez stopy fundamentowe zabetonowano betonem ekspansyjnym, a stopę wzmocniono przez nadbetonowanie. Zbrojenie nadbetonu zespolono z częścią istniejącą za pomocą wklejanych

prętów zbrojeniowych (rysunek 2). Po zabetonowaniu stopa przyjęła postać oczepu palowego.

Ze względu na zmianę funkcji obiektu, nowe stopy posadowiono na palach z oczepami żelbetowymi, które w wielu przypadkach zostały scalone z istniejącymi stopami fundamentowymi za pomocą prętów wklejanych.

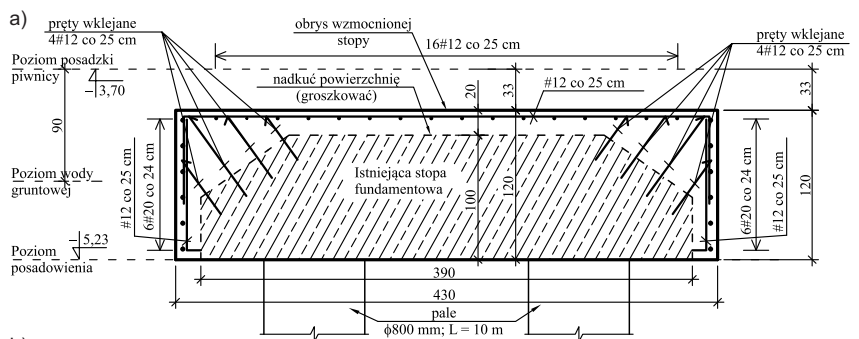
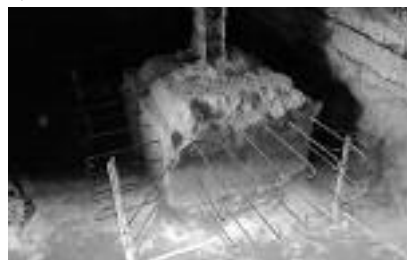
Rys. 2. Wzmocnienie stóp fundamentowych (stworzenie oczepu palowego): a) do-zbrojenie i nadbetonowanie istniejącej stopy; b) zbrojenie scalające istniejącą stopę z nowo wykonywaną

Fig. 2. Strengthening of the existing spot footing (creation of pile cap): a) adding reinforcement and concreting; b) reinforcement that merges existing spot footing with a newly constructed

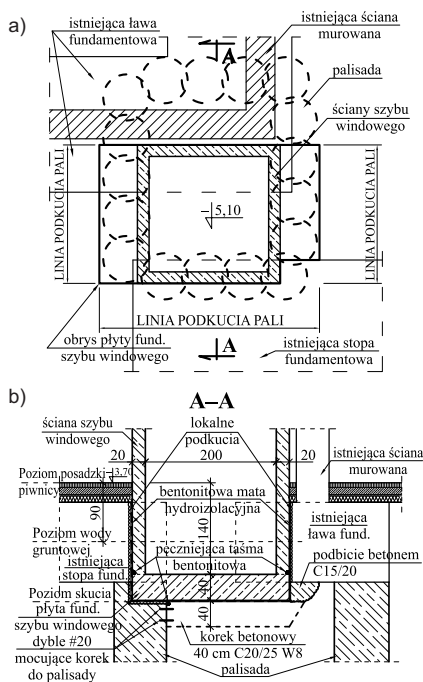
Rys. 3. Nowy szyb windowy: a) rzut; b) przekrój poprzeczny płyty fundamentowej
Fig. 3. The new lift shaft: a) a ground plan; b) cross-section of slab footing

W celu wykonania izolacji wodoszczelnej pod fundamentem nowych szybów windowych zaprojektowano palisadę z pali, które pełniły funkcję ścianki szczelnej (rysunki 1c i 3a). Palisady wprowadzono pod ściany murowanych klatek schodowych, które przylegały do nowo wykonywanych szybów windowych, zabezpieczając je w ten sposób przed podkopaniem. Wewnątrz palisad wykonano wykop pod płytę fundamentową szybów windowych, której niski poziom posadzenia spowodowany był koniecznością wykonania przegłębienia pod podszysie, a w wykopie korka betonowego technologią betonowania podwodnego, ponieważ palisady nie były doprowadzone do warstwy nieprzepuszczalnej i nie odcinały dopływu wody. Następnie wypompowano wodę oraz wykonano niezbędne doszczelnienia korka i palisad pęczniącą taśmą bentonitową, skuto fragmenty ściany palisad wchodzące w obrys szybu windowego, a wewnętrzną powierzchnię palisady wyrównano za pomocą betonu i ułożono bentonitowe maty hydroizolacyjne (rysunek 3b).

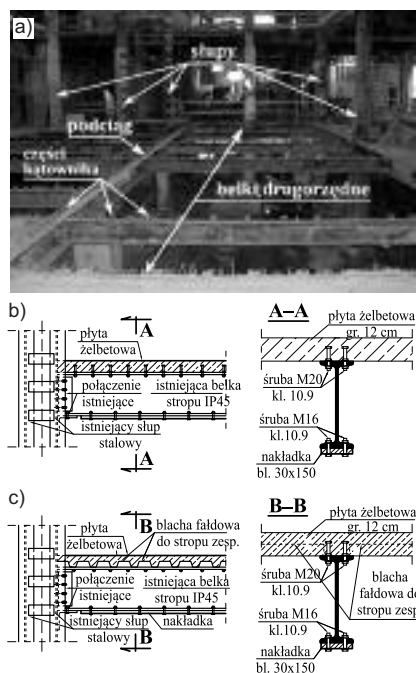
Rys. 4. Stalowa konstrukcja nośna po całkowitym usunięciu stropu: a) widok ogólny; b) i c) przykład wzmocnienia belki stalowej
Fig. 4. Steel structure where was demolished floor slab: a) general view; b) and c) example of strengthen the steel beam

Stropy. W ramach przebudowy DH Renoma wykazano konieczność wzmocnienia istniejących elementów konstrukcji nośnej, tj. płyty stropowej, belek drugorzędnych, podciągów i słupów, których nośność obliczeniowa okazała się niewystarczająca wobec nowych założeń funkcjonalno-użytkowych. Projekt wzmocnienia komplikowały wyniki prób spawalności, które wykazały, że stal konstrukcji nośnej nie jest spawalna, co potwierdziły badania Instytutu Metalurgii w Gliwicach. Płyta żelbetowa wykonana w latach dziewięćdziesiątych XX w. została zespolona z belkami stropowymi za pomocą kątownika przyspawanego do pasa górnego kształownika. Fakt niespawalności stali z 1929 r. podawał w wątpliwość skuteczność tego rozwiązania. Stan techniczny istniejącej płyty żelbetowej określono jako dobry, z wyjątkiem kilku części, w których zdecydowano się na jego całkowitą rozbiórkę (rysunek 4a).

Belki stalowe wzmocniono przez dokręcenie nakładki z blachy do ich pasa dolnego oraz zespolenie z nową płytą żelbetową stropu za pomocą śrub. Nowe płyty stropowe grubości 12 cm, z betonu C30/37 wykonano jako monolityczne z użyciem deskowania pełnego z płyt ze sklejki szalunkowej podpartego stemplami (rysunek 4b). Wyjątek stanowiły płyty stropowe o lokalnie zwiększonym obciążeniu użytkowym oraz ograniczonej możliwości wykonania deskowania pełnego pod nimi (np. ze względu na brak stropu poniżej). W tych miejscach mieszanke betonową układano na blasze fałdowej do stropów zespolonych, która stanowiła jednocześnie deskowanie i zbrojenie dolne płyty żelbetowej (rysunek 4c). W pozostałej części obiektu płyta żelbetowa pozostała, a pod nią ceramiczne elementy stropu Förfstera. W miejscach, gdzie nie dokonano wzmocnienia belek od spodu, prace wzmacniające rozpoczęto od odciążenia konstrukcji stropu, usuwając istniejące wykończenie, aż do wierzchu płyty żelbetowej. W dalszej kolejności skuto płytę żelbetową na szerokości współpracującej z belką i jej całej długości. Częściowo usunięto również warstwę stropu nad pustakami w celu umożliwienia wykonania łączników zespalających na pasie górnym (śruby w określonym rozstawie), uzupełniono zbrojenie, umieszczając w skutym fragmencie siatki zbrojeniowej i ułożono mieszanke betonową C30/37 (rysunek 5). Część belek stalowych ze względu na ich zły stan techniczny (np. nadmierne odkształcenia wskutek pożaru) zastąpiono nowymi kształtownikami gorącowalco-

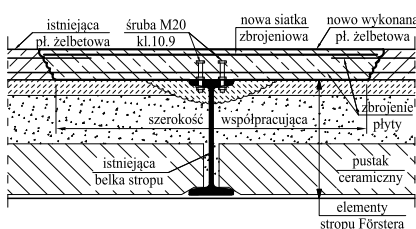
Rys. 5. Przykład wzmocnienia belki przez jej zespolenie z płytą żelbetową
Fig. 5. Example of strengthen the beams through connection with reinforced concrete floor slab

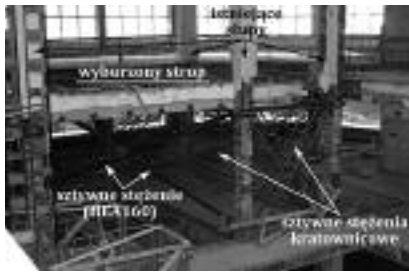
Fot. 2. Stężenia słupów w miejscach rozbiórki stropów
 Photo 2. Bracings of posts where was demolished floor slab

wanymi lub w przypadku większej rozpiętości – spawanymi belkami blachownicowymi. W trakcie wzmacniania belek i płyt stropowych stosowano tymczasowe konstrukcje usztywniające, zapewniające odpowiednią sztywność obiektu (fotografia 2).

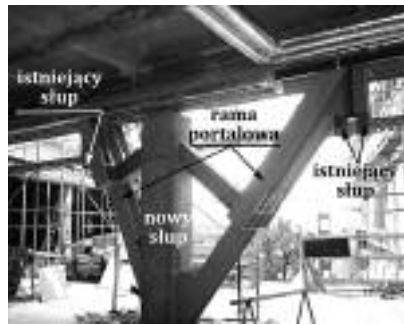
Fot. 3. Konstrukcja transferowa: rama portalowa
 Photo 3. Transfer structure: portal frame

niejące). Prace rozpoczynano od wykonania konstrukcji transferowej (fotografia 3, rysunek 6) pod stropem nad kondygnacją 5. Następnie w obrębie konstrukcji transferowej zastosowano dodatkowe gałęzie stalowe i umieszczając między nimi podnośnik hydrauliczny, wycięto fragment oryginalnego słupa. Wykonano połączenia śrubowe słupa z belką transferową i rozpoczęto przekazywanie obciążenia na konstrukcję transferową oraz słupy, stopniowo opuszczając podnośnik. Opuszczanie podnośników prowadzono pod ciągłym monitoringiem geodezyjnym

(odkształcenia konstrukcji względem reperów na słupach). Po całkowitym przekazaniu obciążenia na element transferowy wycinano pozostałą część słupa – sukcesywnie od góry aż do fundamentu. W miejscach, w których usuwano słup, wykonywano dodatkowe belki stalowe mocowane do sąsiednich słupów.

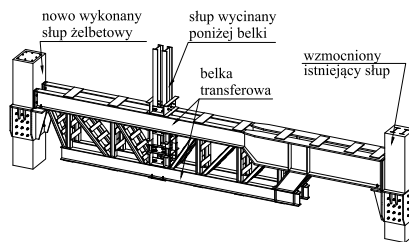
Rys. 6. Konstrukcja transferowa – belka portalowa
 Fig. 6. Transfer structure – portal beam
