dr inż. Leszek Słowik<sup>1)\*</sup>  
mgr inż. Leszek Chomacki<sup>1)</sup>  
mgr inż. Beata Parkasiewicz<sup>1)</sup>

# Oddziaływanie na budynki poziomych odkształceń podłoża górniczego o charakterze ściskania

*The impact of mining horizontal compression ground deformation on building*

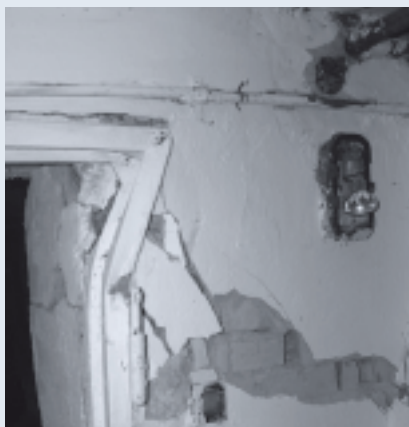
nej bezpośrednio pod nią ściany, która wywołała odkształcenia poziome ( $\varepsilon < 0$ ) w rejonie budynków. W obliczu niedrożnych i częściowo zamurowanych dylatacji, odkształcenia ściskające spowodowały powstanie i intensyfikację znacznych uszkodzeń w budynkach, prowadząc do awarii konstrukcji [4], a w konsekwencji jej wyburzenia. Największe uszkodzenia stwierdzono w piwnicach i najniższej kondygnacji. W podłużnych ścianach zewnętrznych powstały ukośne spękania o rozwarości do 5 cm, które w krótkim czasie pogłębiły się. Podobne uszkodzenia zaobserwowano na podłużnych ścianach wewnętrznych. Silnym deformacjom uległy ściany poprzeczne, w szczególności piwnic, otwory w ścianach podłużnych (fotografia 1), a także ściany szczytowe w wyniku wpełnienia ich podziemnej części do środka budynku. W ścianach zewnętrznych podłużnych, w poziomie stropów nad piwnicą, również doszło do ścięcia muru. W celu zapewnienia bezpieczeństwa konstrukcji i użytkowników podjęto doraźne prace zabezpieczające w postaci stemplowania, a ograniczenia propagacji spękań – zamurowano otwory w ścianach podłużnych.

**Fot. 1. Deformacja otworu drzwiowego ściany podłużnej w piwnicy** [Fot. Autorzy]  
Photo 1. Deformation of the longitudinal wall door opening in the basement

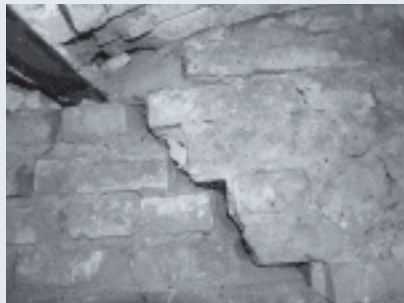
W wyniku eksploatacji górniczej bezpośrednio pod zabudową ujawniły się na powierzchni odkształcenia ściskające. Kolejne prace górnicze pogłębiły uszkodzenia, co w konsekwencji mogło doprowadzić do lokalnej utraty stateczności ściany szczytowej. Stwierdzono również zarysowania podłużnych ścian zewnętrznych. W I kwartale 2014 r. nasiliły się deformacje i uszkodzenia, w szczególności ściany szczytowej wpełnionej do środka budynku, ścian poprzecznych, stropu (fotografia 2) oraz komina w piwnicy. Z uwagi na zagrożenia spowodowane stanem awaryjnym poszczególnych elementów konstrukcyjnych wykonano prace naprawcze obejmujące przemurowanie uszkodzonych ścian w piwnicy.

**Fot. 2. Spękanie ściany poprzecznej i stropu w piwnicy** [Fot. Autorzy]  
Photo 2. Transverse cracking of wall and ceiling in the basement

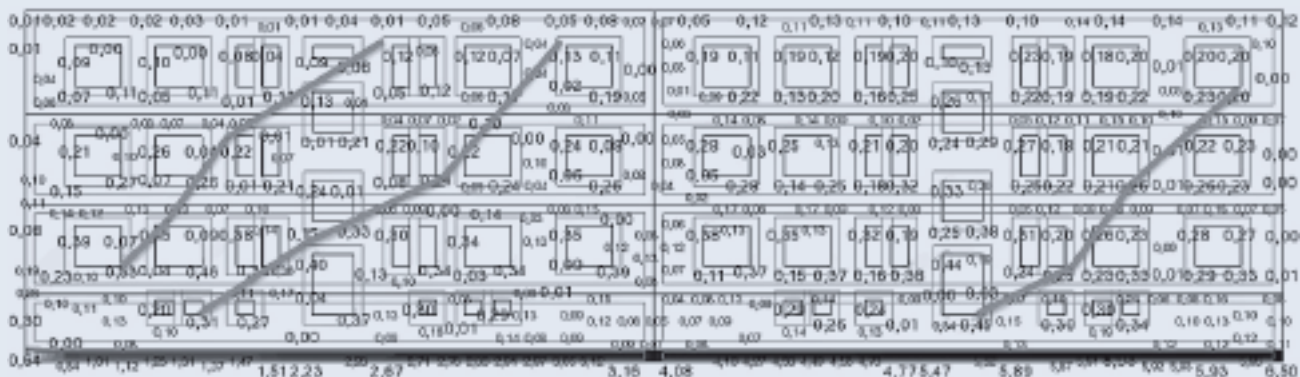
Wyniki obliczeń numerycznych przedstawiono w postaci map naprężeń ścinających oraz poziomych naprężeń ściskających w przypadku stanu rzeczywistego (rysunki 3, 4). Wskazują one na możliwość powstania uszkodzeń w miejscu przekroczenia wytrzymałości muru na ścinanie, która była szacowana indywidualnie dla każdego punktu i wyniosła do 0,55 MPa. Najbardziej prawdopodobne jest wystąpienie uszkodzeń w poziomie kondygnacji piwnicznej, gdyż wraz ze wzrostem wysokości ściany maleją wartości naprężeń. Największe wartości naprężeń ściskających  $\sigma_{xx}$  stwierdzono w narożach otworów drzwiowych kondygnacji piwnicznej (0,95 MPa dla wariantu stanu rzeczywistego). Wartość wytrzymałości muru na ścinanie (ok. 2,2 MPa) nie została przekroczona i w związku z tym rysy nie powinny powiększyć się na skutek poziomych naprężeń ściskających. Można domniemywać, że w miejscach przekroczenia wytrzymałości betonu na ścinanie, szacowanej na 8 MPa, dojdzie do spękania (zmiążdżenia) fundamentu, ale ze względu na ograniczone możliwości deformacyjne łań fundamentowych, uszkodzenia te nie będą miały istotnego wpływu na pracę konstrukcji. Analiza wartości naprężeń otrzymanych dla kolejnych wariantów obliczeniowych wykazała, że najbardziej efektywnym rozwiązaniem będzie wyburzenie środkowych sekcji budynku. Mniej skuteczne w świetle przeprowadzonych obliczeń byłoby wzmocnienie belek żelbetowych, zaś naj-

Rys. 3. Mapa głównych naprężeń ścinających [MPa] w przypadku stanu rzeczywistego ściany zewnętrznej wraz z usytuowaniem wybranych pasm  
Fig. 3. Main shear map for the actual external wall with the location of the selected bands

mniej efektywne wykonanie tranzei kompensacyjnych przy ścianach szczytowych. Na podstawie przeprowadzonych obliczeń podjęto decyzję o wyburzeniu środkowych sekcji trzech ciągów budynków.

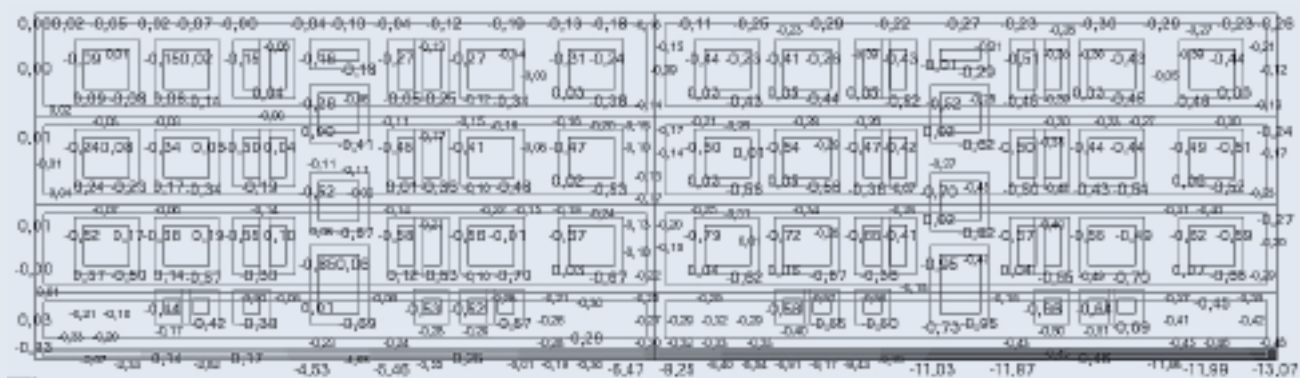
Rys. 4. Mapa głównych naprężeń ściskających [MPa] w przypadku stanu rzeczywistego ściany wewnętrznej  
Fig. 4. Map of the horizontal compressive stresses of the actual internal wall
