Problemy projektowe remontu sześciokondygnacyjnego budynku mieszkalnego w konstrukcji tradycyjnej

Design problems of the refurbishment of 6 story high masonry apartment building

(Studium przypadku)

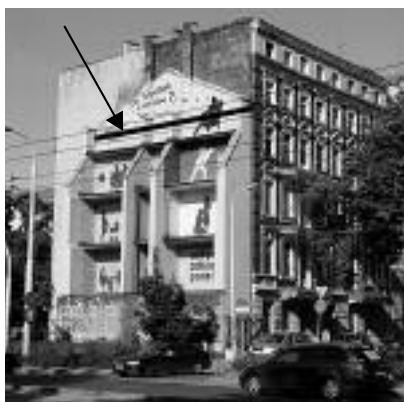
Budynek został wbudowany pomiędzy istniejącą zabudowę, niższą o 2 kondygnacje (fotografia 1). Styk z istniejącymi budynkami rozwiązano w sposób niety-

Fot. 1. Remontowany budynek z widoczną niezwiązaną z nim ścianą szczytową rozebranego sąsiedniego budynku; czarną linią oznaczono poziom uskoku (nadwieszenia) ściany szczytowej dobudowanego budynku oraz poziom istniejących belek stalowych i kratownicy wzmacniającej wg opisu w artykule

Photo 1. The refurbished building and the party wall of demolished neighbouring building; black line indicates the break (overhang) of the party wall and the level of the steel beams and truss that strengthen the structure, described underneath

(rysunek, przekrój B-B), które po nadbetonowaniu blach trapezowych pozwoliły uzyskać zespolenie ścian z tarczami stropowymi, tworząc jeden sztywny układ przestrzenny; w ten sposób nawiązano do budynku również wolno stojącą ścianę szczytową starego, rozebranego budynku (fotografia 1).

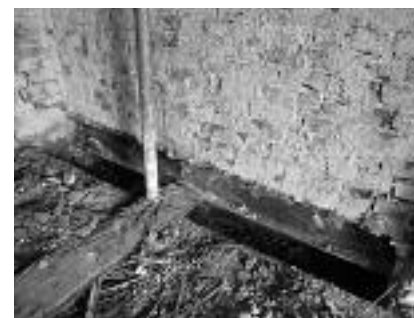
powy, nie wykonując ścian szczytowych na wysokości istniejących budynków (domurowano na styk ściany podłużne), a jedynie ponad najwyższymi kondygnacjami sąsiednich budynków, opierając je na belkach stalowych (fotografia 2), przekazujących ciężar „nadwieszonych” ścian szczytowych na krawędzie ścian podłużnych.

- istniejące belki stalowe, podpierające ściany szczytowe, wykazały ok. dwukrotny niedobór w zakresie nośności i ugięcia; fakt niewystąpienia awarii w tak długim okresie eksploatacji należy tłumaczyć efektem przesklepienia się bezotworowych ścian szczytowych oraz zmiany charakteru profili stalowych z belek na ściagi; ten stan równowagi należy jednak uznać za wątpliwy;

Fot. 2. Belka stalowa podtrzymująca nadwieszoną ścianę szczytową; pod belką widoczne jest przesunięcie na zewnątrz ściany szczytowej niższej kondygnacji, będącej pierwotnie ścianą sąsiedniego budynku

Photo 2. Steel beam supporting overhanging the party wall, the gap is visible between overhanging party wall and more externally placed lower party wall that originally belonged the neighbouring building

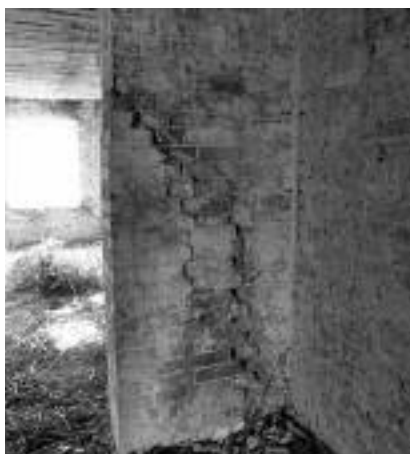
■ belki stalowe oparto w dwóch miejscach na wąskich filarach zewnętrznych ścian podłużnych w pobliżu okien (fotografia 1, prawa krawędź linii czarnej) oraz na podłużnych ścianach wewnętrznych w miejscach ich osłabienia otworami kominowymi (fotografia 3); oba te miejsca wykazały znaczne przekroczenia nośności na ściskanie i docisk, a stan komina określono jako awaryjny. Ponadto stwierdzono m.in. korozję biologiczną oraz zbyt małą sztywność belek stropowych, spękania i zawilgocenia ścian, uszkodzenia nadproży i podestów klatek schodowych [1].

Fot. 3. Uszkodzony komin mурowany, na którym pierwotnie oparto belki stalowe, podtrzymujące nadwieszoną ścianę szczytową
Photo 3. Damaged chimney, which originally supported steel beams on which the overhanging party wall was standing

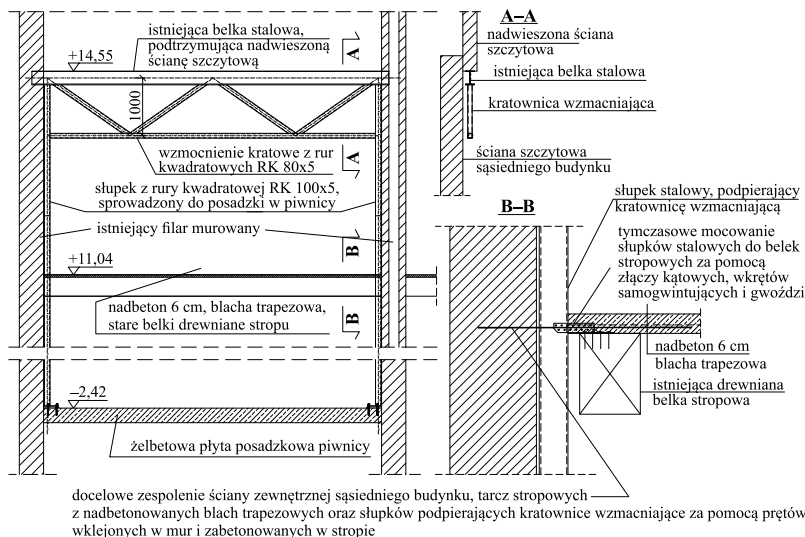
Rozwiązanie problemu zbyt małej nośności belek stalowych podtrzymujących nadwieszoną ścianę szczytową oraz sposób zapewnienia stateczności ścian zewnętrznych i konstrukcji wzmacniającej cienkimi tarczami stropowymi z nadbetonowanymi blachami trapezowymi

The problem of insufficient loadbearing capacity of steel beams, supporting the overhanging party walls and insufficient structural rigidity of external walls, was solved using a horizontal brace – light weight composite floors on corrugated sheets

- belkę stalową wzmocniono przez dospawanie od dołu elementów, tworzących wraz z nią sztywną kratownicę stalową (rysunek, fotografia 4); ze względu na zbyt słabe poprzeczne elementy mурowane (filary przy oknie oraz uszkodzony komin) kratownicę oparto na słupkach stalowych, poprowadzonych aż do posadzki w piwnicy; przewidziano zabezpieczenie konstrukcji stalowej płytami ognioochronnymi;

je z belkami drewnianymi za pomocą złączy kątowych, wkrętów samogwintujących i gwoździ, docelowo – przez ich połączenie z nadbetonem tarcz stropowych (rysunek, przekrój B-B);

- część bardziej skorodowanych stropów zastąpiono stropami WPS; większość istniejących belek drewnianych zachowano, a niektóre wzmocniono obustronnie przykładkami drewnianymi; na belkach ułożono niskoprofilową blachę trapezową, którą zazbrojono dołem w co 2 faldzie prętami Ø8 mm, a górą siatką Ø4,5 co 15 cm. Na stykach ścian zewnętrznych ze stropami wklejono pręty Ø12 w rozstawie co 50 – 75 cm

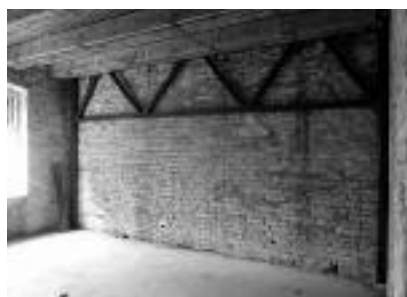
Fot. 4. Kratownica wzmacniająca belkę stalową, podtrzymującą nadwieszoną ścianę szczytową; słupki stalowe sprowadzono aż do posadzki w piwnicy oraz ustabilizowano nadbetonem wykonanym na blachach trapezowych stropu
Photo 4. Truss strengthening the steel beam, supporting overhanging party wall; steel columns reach basement floor and are stabilized with concrete layer of composite floors on corrugated sheets
