# Problemy projektowe remontu obiektu przemysłowego adaptowanego na cele użyteczności publicznej

## *Problems with designing renovation of an industrial work converted into a public facility*

(Studium przypadku)

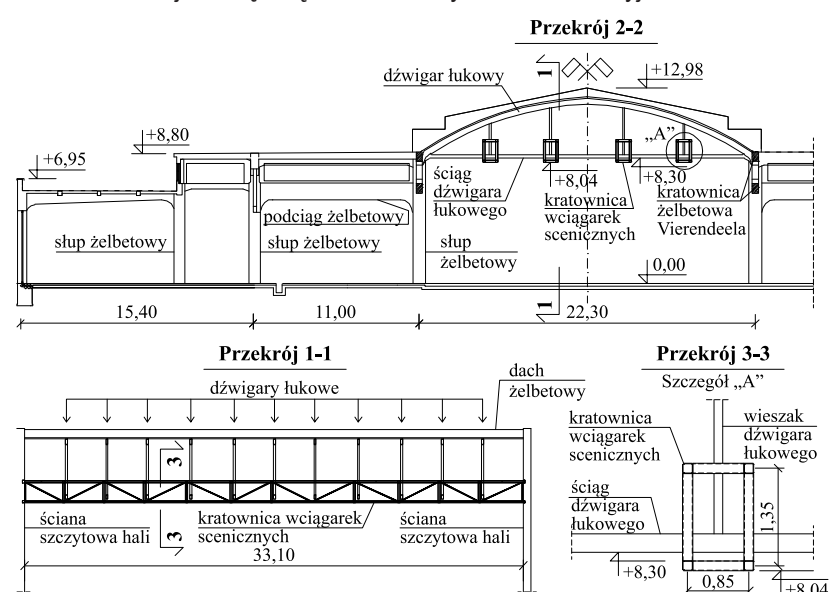
Rys. 1. Koncepcja wbudowania w starą halę kratownic do montażu technologii obsługi sceny  
Fig. 1. A concept of stage maintenance technology using trusses built into an old hall

- zaplanowano podwieszenie do konstrukcji wyższego dachu 4 rzędów wciągarek do obsługi sceny, przekazujących na konstrukcję łukową dachu 4 rzędy sił skupionych o wartości 5 kN w rozstawie co 2,50 m. Analiza statyczna dachu wykazała, że choć pod względem obliczeniowym konstrukcja łukowa byłaby w stanie przenieść obciążenie, to ze względu na trudną do szczegółowej oceny budowę historycznych detali konstrukcyjnych przekrycia dachowego, konstrukcję nośną do zamocowania wciągarek należy zaprojektować jako lekką, kratownicową, czteropasową, zlokalizowaną pomiędzy poziomem przekrycia łukowego a jego ściągą dolnego, niepowiązaną z dachem i opartą na ścianach szczytowych (rysunek 1). Miejsca oparcia kratownic wciągarek na ścianach szczytowych powinny zostać przeanalizowane i miejscowo wzmocnione. Ze względu na wyznaczone poziomy wciągarek oraz wynikającą z warunków konstrukcyjnych wysokość kratownic otrzymano niekorzystny wzajemny układ geometryczny pasów projektowanych kratownic oraz ściągów łuków dachowych, ponieważ elementy te musiałyby się wzajemnie przenikać (ściągi łuków wypadły pomiędzy pasami kratownic – przekrój 2-2 oraz 3-3 na rysunku 1. Taka konstrukcja jest trudna do wykonania, wymaga sprawdzenia zasad niezawodności formułowanych w [6]. W analizowanym przypadku przeciążenie pojedynczego pręta, połączenia lub węzła kratownicy mogłoby doprowadzić do jej załamania, a w efekcie do dynamicznego przeciążenia dachu łukowego oraz jego zniszczenia. Jednocześnie wykonanie kratownic daje jedyną możliwość zamontowania urządzeń technologicznych (wciągarek scenicznych). Stwierdzono, że w projektowaniu tych elementów należy zastosować dodatkowy współczynnik konsekwencji zniszcze-

nia, zwiększający nośność kratownic do wartości ponadnormowych. Podejście to jest zgodne z [6], zgodnie z którą środki podejmowane w celu zapobieżenia awarii w odpowiednich okolicznościach można uznać za wymienne, pod warunkiem utrzymania wymaganych poziomów niezawodności;

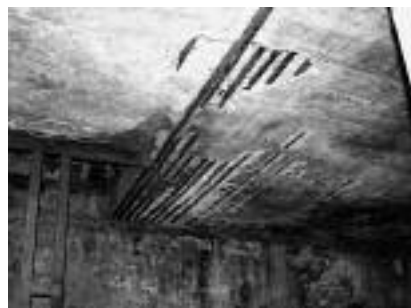
- konstrukcja żelbetowa dachu została poprawnie skonstruowana pod względem statyczno-wytrzymałościowym, ale wymaga naprawy ze względu na lokalne zarysowania termiczno-skurczowe, uszkodzenia węzłów oraz skorodowane zbrojenie (fotografia 4);

**Fot. 4.** Skorodowane zbrojenie płyty stropodachu części niższej hali [Fot. A. Klimek]  
Photo 4. Corroded reinforcement of the roof slab in the lower part of the hall [Photo A. Klimek]

sowania, ubytki otulin oraz lokalnie skorodowane zbrojenie; beton jest głęboko skarbonatyzowany i nie chroni stali zbrojeniowej przed korozją; niektóre uszkodzone wsporniki żelbetowe wymagają wzmocnienia;

- uszkodzone i skorodowane otuliny prętów zbrojeniowych w konstrukcji żelbetowej (fotografia 5) należy uzupełnić, stosując systemowe rozwiązanie naprawcze;

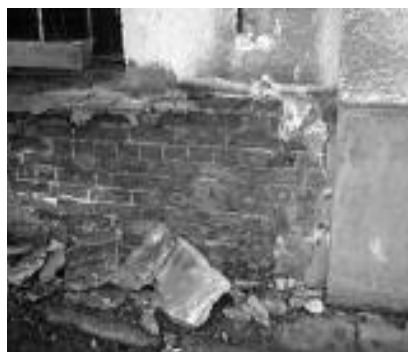
- murowane ściany zewnętrzne i wewnętrzne nie mają skutecznej izolacji poziomej i pionowej na zewnętrznej powierzchni muru; stwierdzono korozję cegieł i zaprawy w spoinach spowodowaną nadmiernym zawilgoceciem (fotografia 5);

- na powierzchni zewnętrznej murów stwierdzono znaczne ubytki cegieł i spoin, odspojenie tynków, złuszczenie powłok malarskich oraz krystalizację soli (fotografia 5).

**Fot. 5.** Przykładowy widok uszkodzeń murów zewnętrznych budynku [Fot. Z. Matkowski]  
Photo 5. An example of an external wall destruction [Photo Z. Matkowski]

- ze względu na nieodpowiedni stan techniczny ceramicznych ścian zewnętrznych budynku hali garażowej zalecono wykonanie wtórnych pionowych i poziomych izolacji przeciwwilgociowych w sposób pokazany na rysunku 2, gdzie: 1 – przepona pozioma wykonana metodą iniekcji ciśnieniową na wysokości ok. 10 cm ponad poziomem terenu; 2 – izolacja pionowa z elastycznej mikrozaprawy wodoszczelnej grubości minimum 3 mm do wysokości minimum 30 cm ponad poziom terenu; 3 – polistyren ekstrudowany pionowo ryflowany od strony wewnętrznej grubości 8 cm; 4 – osłona z folii grzybkowej; 5 – opaska przyścienna z płytek betonowych lub chodnik; 6 – izolacja posadzkowa wywinięta na ścianę do wysokości poziomu posadzki; 7 – układ warstw podłogowych wg projektu architektoniczno-budowlanego; 8 – posadzka wg projektu architektoniczno-budowlanego; 9 – cokół; 10 – mur z cegły pełnej; 11 – tynk cokołu zewnętrznego wg opracowania konserwatorskiego; 12 – tynk zewnętrzny wg opracowania konserwatorskiego; 13 – tynk wewnętrzny wg opracowania konserwatorskiego; 14 – powłoka malarska np. z farby mineralnej krzemianowej.

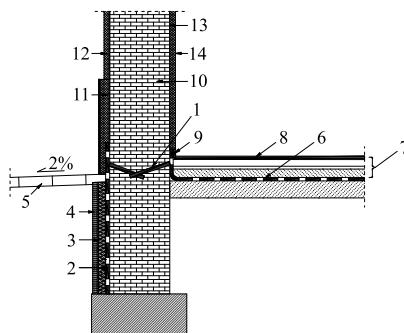
**Rys. 2. Proponowany schemat zabezpieczenia przeciwwilgociowego ścian zewnętrznych – opis oznaczeń w artykule**
