Problemy konstrukcyjne przebudowy zblokowanego zespołu budynków straży pożarnej wzniesionych w latach 40. XX wieku

*Structural problems of refurbishment of blocked complex
of fire station buildings from mid 40th of the XX century*

(Studium przypadku)

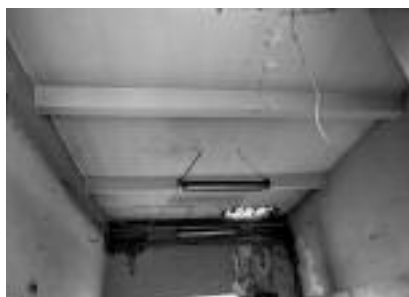
Fot. 1. Strop ceramiczny na belkach stalowych nad parterem
Photo 1. Ceramic floor on steel beams over ground floor

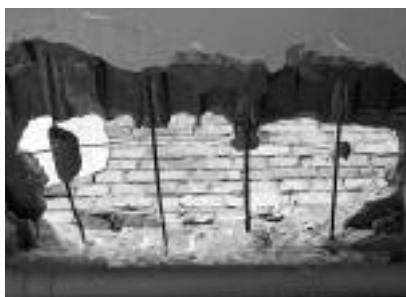
Fot. 2. Odkrywka cienkopłytkowego, gęstożebrowego stropu ceramicznego
Photo 2. Examination of thin plate ceramic floor

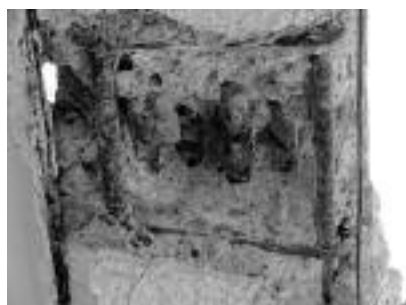
Fot. 3. Odkrywka zbrojenia podciągu dachowego
Photo 3. Examination of rebars in RC roof main beam

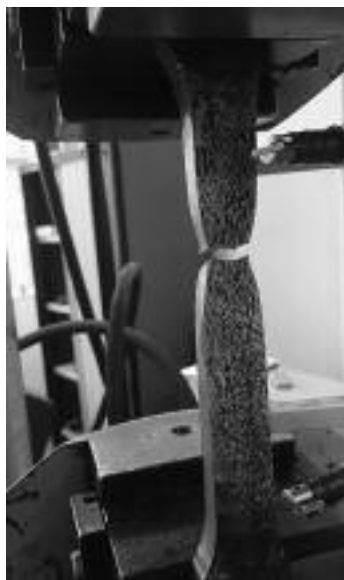
Fot. 4. Badanie wytrzymałości stali profilowej
Photo 4. Examination of profile steel

ły, że jest to stal zlewna, niskowęglowa, niskostopowa i spawalna.

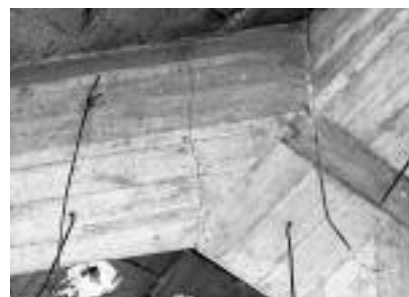
Analiza wyników obliczeń statyczno-wytrzymałościowych pozwoliła na określenie możliwych do pozostawienia, z punktu widzenia nośności, elementów konstrukcji. Przeprowadzono także szczegółowe oględziny obiektu i zinventaryzowano istniejące uszkodzenie (fotografia 5), wskazano błędne rozwiązania projektowe oraz błędy wykonaw-

Fot. 5. Zarysowania żelbetonowych podciągów dachowych
Photo 5. Cracks in roof RC main beams

cze. Zaproponowano sposób naprawy lub wzmocnienia uszkodzonych elementów budynków (iniekcja żywicami w przypadku zarysowań podciągów).
