# Trwała rewitalizacja obiektu zabytkowego z modernizacją na minibrowar z hotelem

## *Durable revitalisation of listed building with modernization for mini-brewery with hotel*

(Studium przypadku)

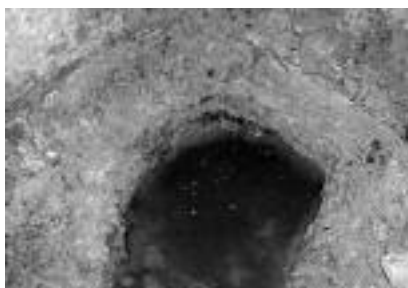
brak izolacji przeciwwilgociowej fundamentów oraz w podłodze piwnicy, co doprowadziło do stałego zawilgocenia całego budynku oraz przypadków występowania wody gruntowej w wykonanych odkrywkach fundamentowych (fotografia 2). Znaczne zawilgocenie strefy piwnicy spowodowane zostało również przez nieszczelne ciągi instalacyjne i instalacyjne ciągi ślepe wprowadzane odcinkowo do piwnicy. W tych miejscach zauważono zaleganie wody na podłodze (fotografia 3).

Fot. 2. Woda gruntowa zalegająca w odkrywcę fundamentowej

Photo 2. Ground water in the foundation borehole

**Prace hydroizolacyjne.** W wyniku dużego zawilgocenia ścian piwnic i podsiąkania kapilarnego wody należało wykonać niezbędne prace zabezpieczające obiekt przed wilgocią [5]. Podziemne części budynku stykały się z wilgotnym podłożem, dodatkowo mury i fundamenty ulegały stałemu nawodnieniu wodami z nieszczelnych lub uszkodzonych kanalizacji, a także w wyniku okresowo spływającej kaskadowo po warstwie iltów wody gruntowej (wzdłuż ul. Paderewskiego). Dodatkowo w związku z występującymi pod fundamentami warstwami gruntów spolistych występowało znaczne podciąganie kapilarne. Sytuację tę potęgował brak izolacji przeciwwilgociowej w budynku. Niestety prowadzenie prac w okresie wiosennym spowodowało, że częste były przypadki przesiąkania wody przez ściany i zalewania pomieszczeń w trakcie prac wykończeniowych. Z tego powodu zdecydowano się na kompleksowy system zabezpieczenia przeciwwilgociowego i przeciwwodnego obiektu. Dodatkowo na zawilgo-

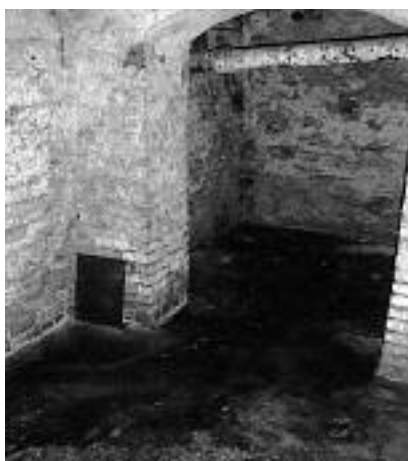
Fot. 3. Zaleganie wody na podłodze w piwnicy

Photo 3. Water laying on the cellar floor

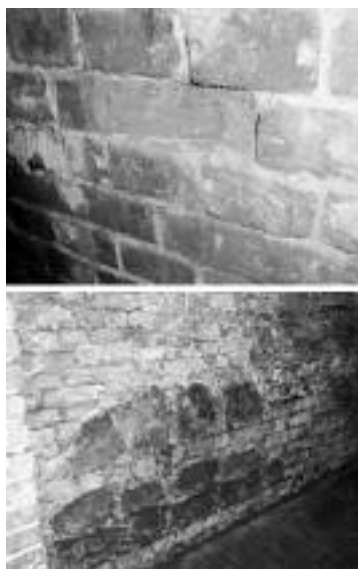
Stan murów piwnicznych uznano za zadowalający, choć były one w dużym stopniu zawilgocone. Doprowadziło to do silnego zniszczenia, zasolenia i lokalnie zapleśnienia tynków oraz cegieł (fotografia 4). Duży stopień zawilgocenia piwnic nie pozostał bez wpływu na stalowe elementy nośne stropu

Fot. 4. Stan techniczny murów w piwnicy

Photo 4. Technical state of the cellar walls

conych powierzchniach występowały wykwyty. Szkodliwe działanie soli rozpuszczalnych polega na różnych zjawiskach fizykochemicznych, dlatego też w pierwszym etapie, po gruntownym oczyszczeniu ścian, wykonano fluatyzację wszystkich powierzchni, co doprowadziło do zneutralizowania soli. Następnie zatrzymano przesiąkanie wody przez ściany za pomocą preparatu cementowo-polimerowego. Po tych wstępnych pracach przystąpiono do realizacji zaprojektowanych rozwiązań systemowych.

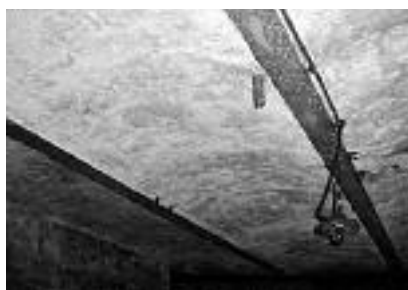
odcinkowego, co objawiło się śladami korozji (fotografia 5). Zawilgocenie to przeszło także do części nadziemnej, objawiając się znacznym skorodowaniem tynków zewnętrznych. Ślady podciągania wilgoci widać było wyraźnie również na elewacjach budynku [2].

Fot. 5. Skorodowane belki stropowe w piwnicy

Photo 5. Corroded floor beams in the cellar

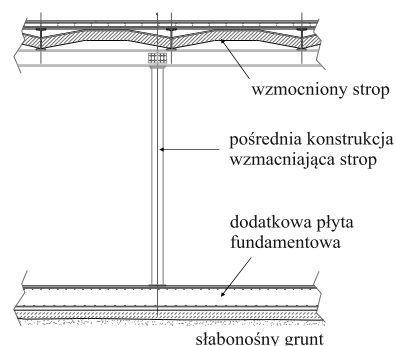
Przyjęte rozwiązanie konstrukcyjne w strefie minibrowaru

Adopted structural solution in mini-brewery zone

no w piwnicy, jak i na parterze), co wymagało nieplanowanego wzmocnienia stropu nad piwnicą oraz wprowadzenia dodatkowych ścian żelbetowych w piwnicy, wraz z wytworzeniem dodatkowej płyty fundamentowej, co wynikało z nie najlepszych warunków gruntowych [4] – rysunek. Także duże obciążenia lokalne (w części od Starego Rynku), spowodowane potrzebą wytworzenia dużych otworów w poziomie parteru (w strefie długiego baru), wymusiło dodatkowe wzmocnienia w strefie istniejących fundamentów kamienno-ceramicznych. Otwory w strefie długiego baru wykonano, stosując rozwiązania zespolone stalowo-ceramiczne z dodatkowym sprzężeniem termicznym (fotografia 6).

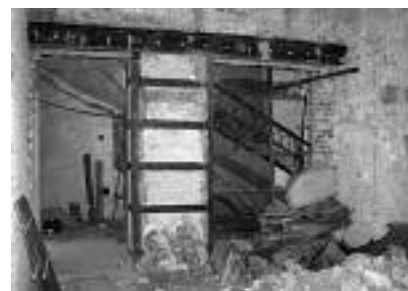
Fot. 6. Tworzenie otworów w poziomie parteru

Photo 6. Making openings at the ground floor level

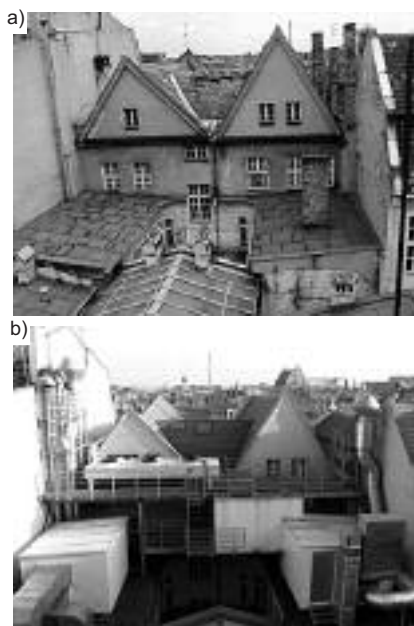
Szczególnie trudnym zagadnieniem technicznym okazało się umieszczenie całej infrastruktury technicznej w strefie dachu nad łącznikiem. Związane to było z brakiem elementów nośnych, gdyż konstrukcja dachowa składała się jedynie z dźwigarów deskowych, a elementami mogącymi przenieść obciążenia były lokalne fragmenty ścian. Dodatkowym utrudnieniem było to, że oprócz dużych gabarytów wszystkie urządzenia, wraz z misternie zaprojekt-

townym układem nośnym, ważyły ponad 7 ton (fotografia 7).

Fot. 7. Strefa dachu nad łącznikiem: a) przed; b) po zamontowaniu infrastruktury technicznej

Photo 7. Roof zone over the glass-link: a) before; b) after technical infrastructure assembling

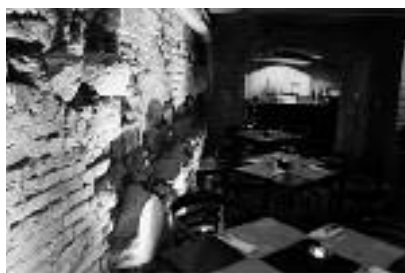
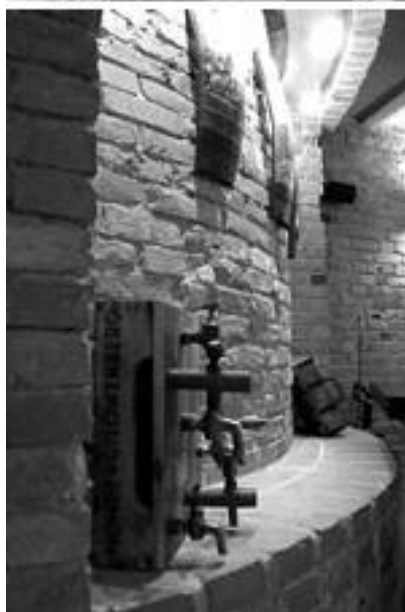
Fot. 8. Przykłady efektów renowacji murów piwnicznych

Photo 8. Examples of the cellar walls renovation

Szczególnie ważne było zastosowanie takich rozwiązań zabezpieczających powierzchnie ścian, które nie tylko umożliwiały odsychanie ścian oraz ich odpowiednie zabezpieczenie przeciwwilgociowe i przeciwwodne, ale także estetyczny wygląd spełniający kryteria konserwatorskie (fotografia 8).
