Zniszczenia muru przy pałacu w Mosznej jako przykład destrukcji środowiskowej zabytkowych konstrukcji liniowych

The destruction of the wall at the palace in Moszna as an example of environmental destruction of heritage linear structure

(Studium przypadku)

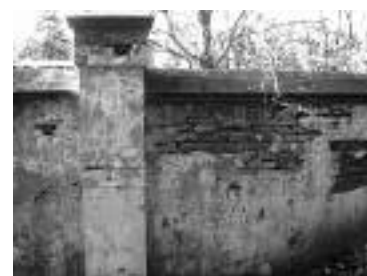
Fot. 2. Elewacja muru wskazująca na jego obecny stan techniczny
Photo 2. The facade of the wall pointing to the actual technical condition

sokości, na której dokonywano pomiaru, w stosunku do poziomu terenu). Badania obiektu przeprowadzono po długim okresie słonecznej pogody, dlatego tylko fragmenty cegieł znajdujące się blisko powierzchni gruntu miały wilgotność masową ok. 15%. Górne powierzchnie muru były bardzo uszkodzone (fotografia 2), pojawiły się powierzchniowe i wgłębne kawerny, spękania oraz wykruszenia na powierzchni i w strukturze muru. Uszkodzenia te spowodowane zostały długotrwałym wyfukiwaniem przez wody opadowe spoiwa hydraulicznego z zapraw, przez co utraciły one przyczepność. Mur ceglany nadal przyjmował wodę z otoczenia, co sukcesywnie zwiększało zasięg jego zewnętrznej, a także wewnętrznej destrukcji. W odkrywkach wykonanych w gruncie stwierdzono obecność warstwy nasypu organicznego (luźnego) o miąższości ok. 20 cm, dalej luźnego (na pograniczu słabo zagęszczonego) nasypu zawierającego piaski drobne przemieszane z gruntem organicznym, natomiast w poziomie posadowienia ($-0,65 \div -0,90$ m p. p. t.) i poniżej, piaski średnie o stopniu zagęszczenia $I_D = 0,40$. Do głębokości ok. 1,5 m p. p. t. nie zaobserwowano obecności wody gruntowej. Nie stwierdzono, aby ta konstrukcja liniowa, charakteryzująca się dużą smukłością, osiadała nierównomiernie i poza zawalonym fragmentem nadal była stabilna. Mur posadowiono bezpośrednio na warstwie nośnej piasków średnich, a więc niepodatnej na nierównomierne osiadanie. Właściwe warunki posadowienia każdego obiektu budowlanego mają znaczący wpływ na stan zawilgocenia dolnych partii (uregulowana gospodarka wodna), co przekłada się na jego trwałość. Jak pokazuje praktyka, przy wszelkiego rodzaju ogrodzeniach ten aspekt jest często lekceważony i pomijany jako mało istotny. Tak też było w badanym przypadku.

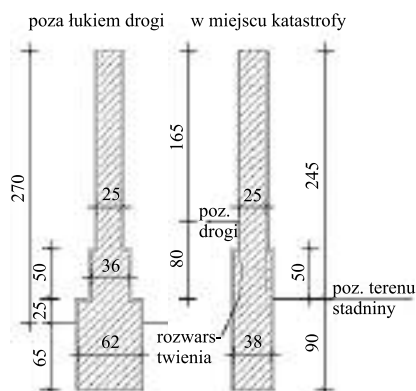
Rys. 1. Przekrój muru przez część nieuszkodzoną i uszkodzoną

Fig. 1. Cross-sections through part of the undamaged and damaged

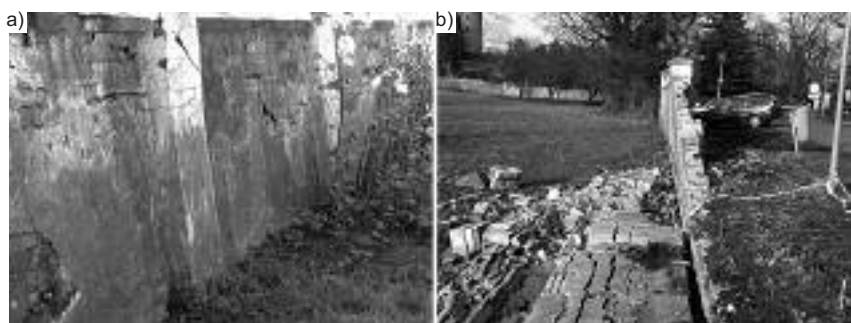
kazały obliczenia, mur będący konstrukcją liniową nadal mógł przenieść obciążenie od ciężaru własnego oraz wiatru. W 2011 r. zawaleniu uległ jego południowo-wschodni fragment o długości 22 m, natomiast na początku 2012 r. ubytek ten powiększył się o dalsze 35 m. Uszkodzenie konstrukcji muru (fotografia 3) nastąpiło w miejscu, gdzie krawędź drogi prowadzącej do zamku Moszna zbliżyła

Fot. 3. Widok muru: a) odchylonego od pionu (sytuacja bezpośrednio przed katastrofą); b) ten sam fragment muru po zawaleniu się

Photo 3. View of the wall: a) a deflected from the vertical (the situation immediately before the crash); b) the same section of the wall after the collapse

się do jego lica na odległość ok. 1,10 m. Jesienią 2012 r. wykonano pomiary rzędnych wysokościowych charakterystycznych punktów ukształtowania terenu na granicy dwóch działek, które rozgraniczał omawiany mur, tj. terenu stadniny koni i działki gminnej, na której znajdowała się droga o nawierzchni asfaltobetonowej.

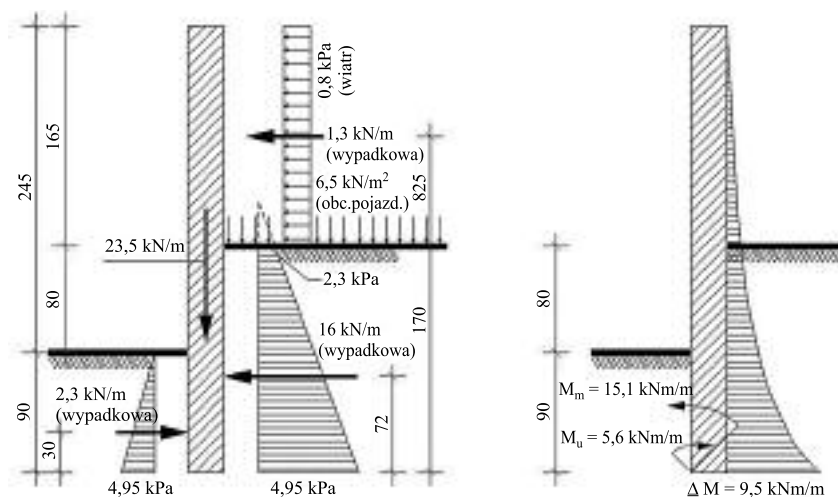
Rys. 2. Schemat statyczny muru wg [8] przyjęty do obliczeń sprawdzających, zawierający rodzaje i wielkości oddziaływań zewnętrznych na jego konstrukcję

Fig. 2. The wall static scheme [8] adopted for the calculation of checking that contains the types and size of external influences on its construction

- przy dodatkowym obciążeniu bocznym muru, spowodowanym różnicą wysokości naziomów po jego obydwu stronach i przy powiewach wiatru, dopuszczalna wielkość sił odpowiadająca za utrzymanie stateczności muru została przekroczona ponad 2,5-krotnie ($M_w/M_u = 2,7$), natomiast wytrzymałość na ściskanie muru (przy obciążeniu mimośrodowym) ok. 2,3-krotnie;

- upadek muru nie był efektem wystąpienia jednorazowego obciążenia, lecz wynikiem cyklicznego oddziaływania na niego splotu wymienionych obciążeń, przy jednoczesnym zaniedbaniu obowią-

kowych czynności właścicieli sąsiadujących ze sobą terenów, określonych w rozdziale 6. Ustawy [7]. W pierwszej fazie doprowadziło to do wychylenia się konstrukcji z pionu, a w konsekwencji utraty jej stateczności;

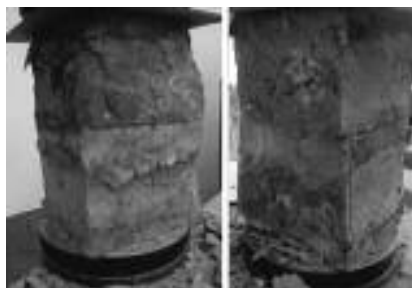
Na podstawie badań wytrzymałości na ściskanie (fotografia 5) ustalono, że konstrukcję muru wykonano z cegły ceramicznej pełnej klasy 12,5 MPa (tabela), na zaprawie wapiennej, której klasę oszacowano na 0,0 MPa. Efektem przeprowadzonych obliczeń sprawdzających są następujące wnioski:

Fot. 5. Badanie wytrzymałości na ściskanie cegieł muru

Photo 5. Wall brick compressive strength test
