Problematyka zabezpieczenia części fortu „Luneta Warszawska” w Krakowie

Protection of the part of "Lunette Warsaw" fort in Krakow

(Studium przypadku)

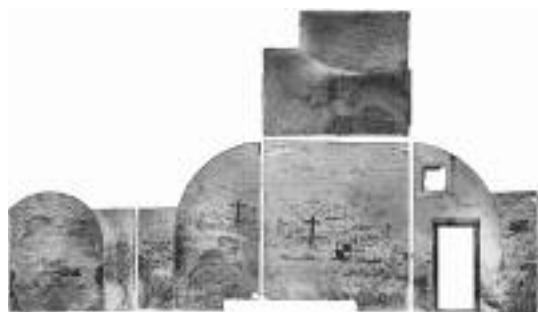
Inwentaryzacja gruzu i ścian. W najcięższej zawilgoconych partiach, tj. w dolnej części ściany zachodniej oraz północnej, tynki wraz z izolacją odpadły i uderzając w posadzkę, rozbiły się na małe kawałki. Wykonano sortowanie i inwentaryzację elementów znajdujących się na gruzowisku pod ścianami. Materiał okazał się na tyle niekompletny, że zrezygnowano z montażu na ścianach na rzecz przechowywania i eksponowania w specjalnej gablocie. Na tym etapie prac ważnym zadaniem była inwentaryzacja napisów na ścianach (fotografia 2). Przeprowadzona została metoda fotogrametryczną oraz skanowania la-

Fot. 2. Fragment ortofotoplanu z rzutami ścian i sklepienia wykonanego przez firmę Apply Capnor Poland na podstawie skanowania laserowego 3D

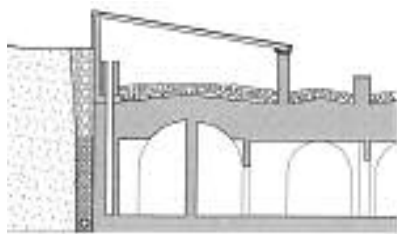
Rys. 2. Przekrój przez rejon celi więziennej, stan po 2012 r.
[Rys. P. Knez]
Fig. 2. Cross-section of the prison cell area, the state after 2012
[Fig. P. Knez]

Prace zabezpieczające przestrzeń nad celą. W obawie przed niekontrolowanym przerwaniem izolacji oraz w celu zapewnienia kontroli nad sklepieniem nie przywrócono zasypu ziemnego, a nad celą, jej przedsiönkiem oraz sąsiednim pomieszczeniem pojawiło się zadaszanie. Wykonano żelbetowe ściany oporowe od strony wału, dach pulpitowy na konstrukcji drewnianej, pokryty patynowaną blachą tytanowo-cynkową oraz tymczasowe odprowadzenie wody opadowej z dachów (rysunek 2). Między sklepieniem a dachem zaprojektowano

przestrzeń, w której znalazły się wyloty kominów wentylacyjnych. Mieści się w niej zasyp z otoczków dociążający sklepienie, by zapobiec jego rozprężaniu. Umożliwia on swobodne wysychanie nieizolowanego od góry sklepienia. Przestrzeń pod dachem stanowi bufor klimatyczny i umożliwia umieszczenie tam urządzeń klimatyzacyjnych. Widoczną część żelbetowej ściany oporowej oblicowano cegłą rozbiórkową (fotografia 3), aby nowa bryła nie dominowała i nie zakłócała wyglądu fortu.

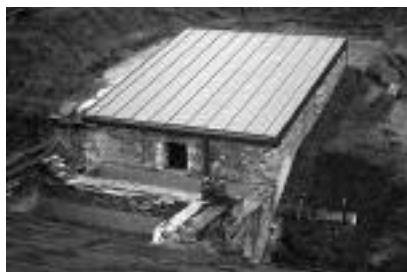
Fot. 3. Widok wykonanego w 2012 r. zadaszania nad celą i izolacji sklepień nad wartownią
[Fot. S. Majchrzak]
Photo 3. View made in 2012 the roof above the cell and the insulation of the vaults above the guardhouse
[Photo S. Majchrzak]
