# Uszkodzenia masywnych przypór wież zabytkowego kościoła

## *Damage to massive counterforts of historic church towers*

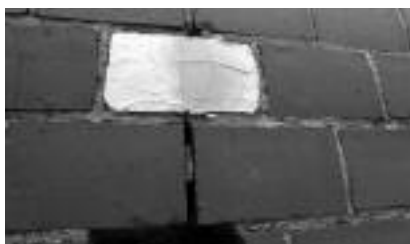
Stwierdzono wiele spękań warstwy okładzinowej (cegła klinkierowa) i ubytki zaprawy w spoinach. Wiadomo, że w przeszłości dokonywano wielu napraw polegających na wymianie spękanych cegieł.

**Fot. 3. Elewacja wieży – pionowe spękania badanej cegły licowej oraz ubytki spoin**  
Photo 3. Elevation of the tower – vertical cracks of the facing brick and joint loss

Zalecono potrzebę pilnego przytwierdzenia okładziny do muru nośnego wieży, wymianę uszkodzonych cegieł, naprawę spoin. Zaproponowane rozwiązania techniczne dobrano tak, aby były skuteczne i nie zaburzyły walorów muru oryginalnego. Zaproponowano wykonanie następujących prac budowlanych:

- scalenie warstwy okładzinowej (cegły klinkierowej) z murem zasadniczym, oznaczające jednocześnie wzmocnienie strukturalne konstrukcji przypór, za pomocą kotew M-16 ze stali nierdzewnej długości 0,70 m i odpowiedniej zaprawy iniekcyjnej. Nie jest to sztywne połączenie, które umożliwi pewne ruchy w płaszczyźnie połączenia, ale ma koniecznie uniemożliwić niezależne przemieszczenie się obu warstw w kierunku prostopadłym do płaszczyzny ściany;

- przemurowanie uszkodzonych cegieł okładziny klinkierowej za pomocą zaprawy murarsko-tylnarskiej;

- naprawę spoin z użyciem odpowiedniej zaprawy;

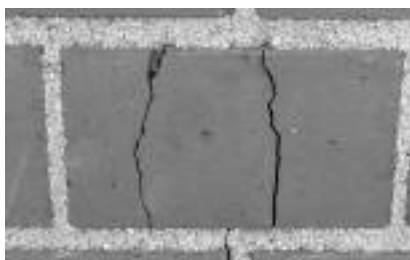
**Fot. 4. Elewacja wieży – wyraźne podwójne spękanie cegły licowej**  
Photo 4. Elevation of the tower – distinctly double crack of the facing brick

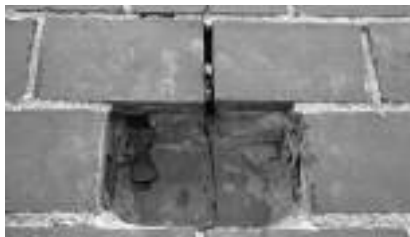
**Fot. 5. Elewacja wieży – spękania obejmujące całą grubość warstwy okładzinowej oraz spękania wchodzące nieco w głąb muru**  
Photo 5. Elevation of the tower – cracks throughout the cover layer thickness and cracks entering the wall

- zniszczony w przeszłości gzyms znajdujący się nad uszkodzonym fragmentem warstwy okładzinowej ułatwiał przedostawanie się wody opadowej w styk tej warstwy z murem nośnym wieży, co przyczyniało się do rozwarstwienia i niszczenia spoin; woda przedostająca się w kanały cegieł okładzinowej była przyczyną spękania cegieł i intensywnej destrukcji zaprawy;

- iniekcję niskociśnieniową z użyciem specjalnej zaprawy celem likwidacji szczelin i pustek w murze przypór;
