dr inż. Wojciech Terlikowski*

Diagnostyka i analiza konstrukcyjno-architektoniczna starożytnej świątyni w Iranie

Diagnostyka stanu technicznego badanej świątyni i opis czynników destrukcyjnych

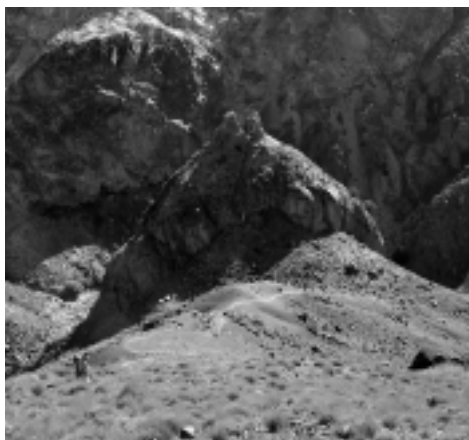
Fot. 1. Ekspozycja ruin świątyni

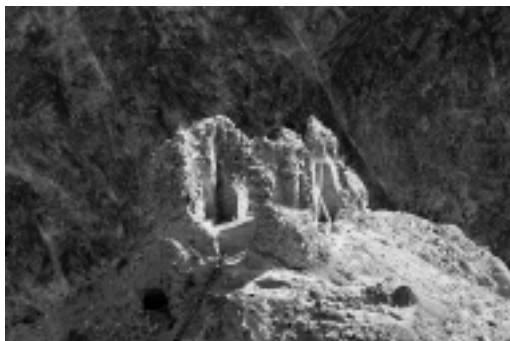
Obecnie świątynia znajduje się w stanie ruiny (fotografia 2). Na podstawie wypowiedzi okolicznych mieszkańców można stwierdzić, że destrukcja konstrukcji nastąpiła w ostatnich czterech dekadach. Fragmentarycznie zo-

Fot. 2. Ruiny świątyni na szczycie skalnego kopca

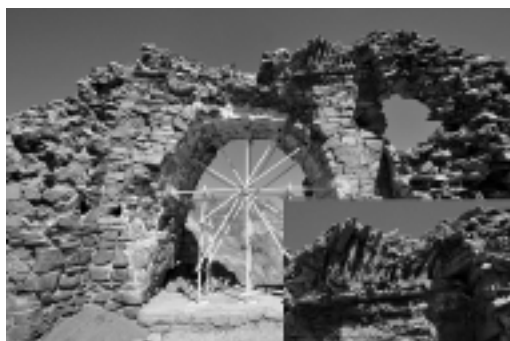
stały zachowane tylko ściany budowli, z jedynym łukiem od strony północno-zachodniej. Łuk jest skorodowany od góry, z wyraźną dezintegracją elementów tworzących mur i rozluźnieniem, na skutek destrukcji zaprawy (fotografia 3). Został tymczasowo zabezpieczony przez wzmocnienie podniebienia warstwą zaprawy wapiennej i podparcie stalowym rusztowaniem o promieniście ustawionych podpórach. W ścianie południowo-wschodniej widoczne są tylko dolne fragmenty łuku od wezłowania do krzywizny z podniebieniem. Nie ma fragmentów łuku otaczających zwornik. Stojące fragmenty łuku zostały podparte dwoma krzyżującymi się, ukośnymi podpórami. W murach są duże, głębokie rysy, po obu stronach otworu, świadczące o odcięciu konstrukcji łuku od reszty muru. Podobne, lecz znacznie większe zniszczenia wystąpiły w łukach w ścianach północno-wschodniej i południowo-zachodniej. Zachowane zostały w bardzo niewielkim stopniu najwyższe fragmenty ścian od strony północno-zachodniej, południowej i południowo-wschodniej (wysokość zachowanych fragmentów do poziomu trompy wynosi ok. 6,80 m). Lepiej zachowane są fragmenty ścian w dolnych partiach

Fot. 3. Ściana północno-zachodnia świątyni z pozostałościami trompy

murów. W górnej części widać wyraźne spękania, rysy, rozwarstwienia powierzchniowe, ubytki w formie wykruszeń, a także rozluźnienia oraz ubytki zaprawy, powodujące wypadanie kamieni. Lokalnie występuje dezintegracja granularna niektórych elementów murowych, znajdujących się w koronie ocalałych fragmentów murów. Wszystkie ściany od strony zewnętrznej są bardzo zniszczone. Obiekt nie nadaje się do publicznej ekspozycji, ze względu na przekroczenie stanu bezpieczeństwa użytkowania.
