Drugie życie wieży zabytkowego kościoła pw. św. Anny na Praczach Odrzańskich

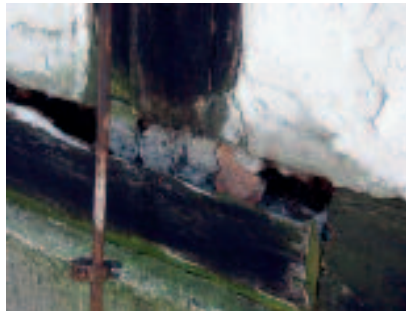
klamrami czy wprowadzenie usztywniającego rusztu drewnianego, nie przyniosły oczekiwanych efektów, ponieważ część elementów konstrukcyjnych wieży znajdowała się w stanie awaryjnym grożącym katastrofą. Oprócz uszkodzeń oryginalnych elementów konstrukcji drewnianej wykonanej z drewna liściastego (dąb), spowodowanych długotrwałym działaniem warunków atmosferycznych i drewnojadów (kołatek, spuszczel), doszło do szybkiej degradacji wstawionych podczas napraw odcinków z drewna iglastego. Szczególnie zniszczone zostały drewniane belki podwalinowe w zwieńczeniu przemurowanych ścian fundamentowych (fotografia 2) oraz na połączeniu wyższego członu wieży z niższym (fotogra-

Fot. 2. Fragment oparcia słupa ściany nośnej wieży na zniszczonej podwalinie. Widoczne doraźne naprawy w postaci korka z gruzobetonu

nie przestrzenno-ramowego rusztu żelbetowego, wzmocnienie i naprawę ścian i stropów wieży oraz konstrukcji hełmu wraz z wymianą poszycia, a także przywrócenie pierwotnej elewacji z oryginalną kolorystyką, stolarką i zegarem wieżowym. Pierwszym krokiem naprawy wieży (rysunek) było wzmocnienie fundamentów przez wykonanie opaski podtrzymującej ścianę fundamentową. Prace poprzedzono wykonaniem odcinkowych wykopów do poziomu posadowienia. W kolejnym kroku zmontowano drewniane rusztowanie zewnętrzne (fotografia 6), które pełniło rolę pomostów roboczych, a ze względu na solidną budowę (słupy i belki z żerdzi drewnianych, posadowione na blokach betonowych) – zabezpieczenie wieży przed runięciem.

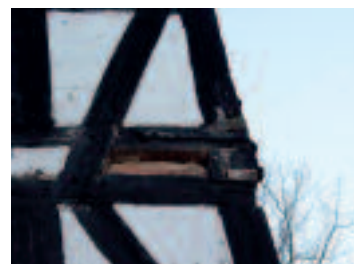
Fot. 3. Widok północno-zachodniego naroża wieży na styku dwóch członów. Wcześniej próby naprawy kłamrami zawiodły

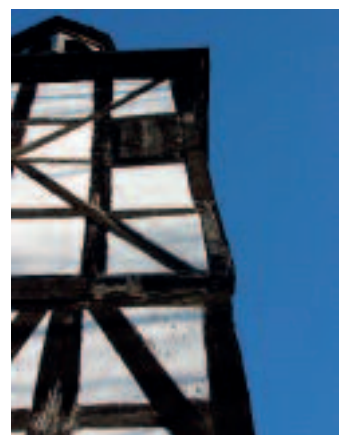
fia 3). Brak stabilnego oparcia słupów i zgniatanie elementów poziomych spowodowały postępujące przechylenie się ścian (fotografia 4), rozluźnienie węzłów konstrukcji oraz połączenia wypełnienia z materiałem szachulca. Materiał wypełniający w postaci cegły ceramicznej, pierwotnie spełniający rolę usztywnienia konstrukcji, stanowił teraz jedynie dodatkowe obciążenie i zagrażał bezpieczeństwu ze względu na możliwość niekontrolowanego wypadnięcia (fotografia 5).

Fot. 4. Ściana frontowa wieży kościelnej (narożnik pd-zach.) – widoczne przemieszczenie drugiego członu wieży w stosunku do części przyziemia

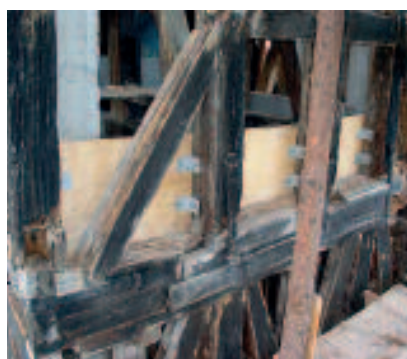
Fot. 7. Drewniany szkielet zachodniej ściany wieży na połączeniu wyższego czołnu wieży z niższym. Z tyłu widoczna żelbetowa rama wzmocniająca

o tyle ściana zachodnia (fotografia 7), ze względu na zły stan techniczny, nadawała się tylko do rozbiórki. Elementy w dobrym stanie poddawano impregnacji, osadzano nowe kołki drewniane oraz uzupełniano ubytki w drewnie i uszczelniano styki żywicą. Nowe elementy na ścianie zachodniej wykonano przez próbny montaż konstrukcji na placu po uprzednim dokładnym pomiarze. Zachowano technologię łączenia słupków, rygli i krzyżulców na kołkowane wręby ciesielskie (fotografia 8). Pod nowe drewniane belki podwalinowe wymurowano cokół z kształtek klinkierowych. Po zmontowaniu i rekonstrukcji szkieletu drewnianego przystąpiono do murowania wypełnień z bloczków z betonu komórkowego wraz z łączeniem z konstrukcją drewnianą za pomocą szyn murowych i kotew firmy JORDAHL. Zastąpienie cegły wypełniającej nowym materiałem pozwoliło odciążyć konstrukcję i poprawić parametry cieplne przegród.

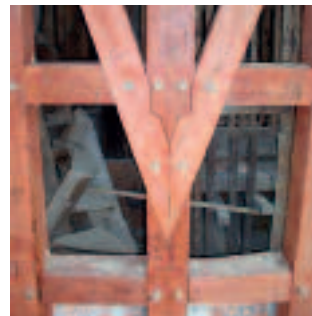
Fot. 8. Widok odtworzonej konstrukcji ściany z zachowaniem oryginalnych złączy ciesielskich
