Jaki to ma związek z PUR/PIR

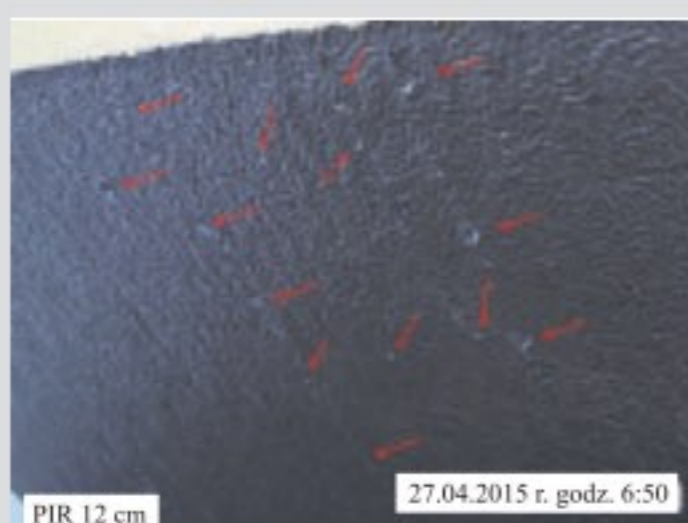
Fot. 3. Eksperyment przeprowadzony w kwietniu 2015 r. przez autora artykułu. Przez 5 dni mierzono rano temperaturę płyty PIR ustawionej w ogrodzie pod kątem 50° i porównywano ją z temperaturą powietrza. Zdjęcie pokazuje skroploną parę wodną na płycie. Rosy na trawie w tym czasie było bardzo mało

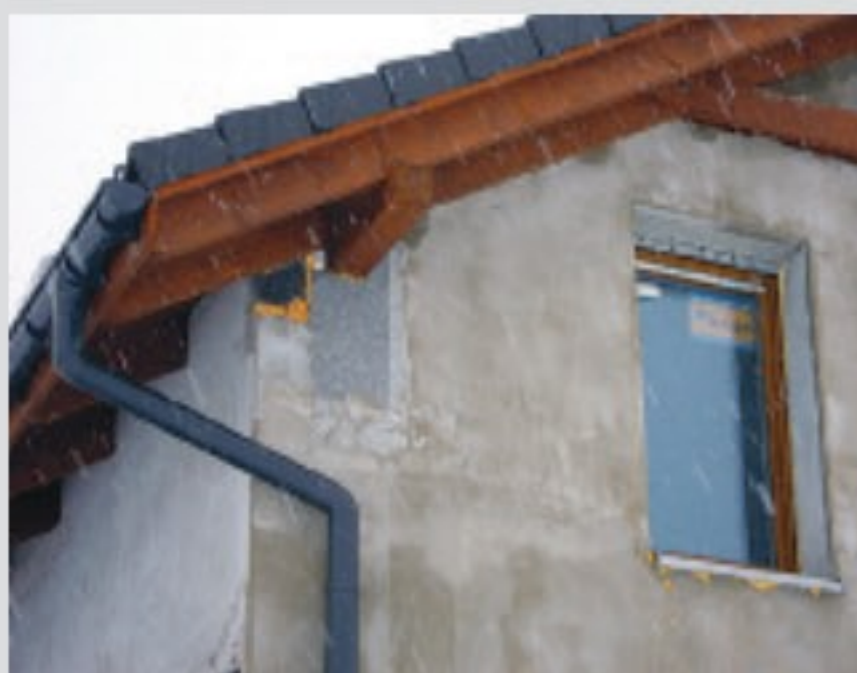
Brak wiedzy o stosowanych materiałach na dachu kończy się źle głównie dla dekarzy nawet wtedy, gdy nie mają nic wspólnego z zastosowaniem PUR czy PIR. Fotografia 4 pokazuje dach, za który dekarz nie otrzymał całego wynagrodzenia, ponieważ wystąpiły wycieki wody spod belek konstrukcji dachu. Dach został ocieplony pianą PUR, natryśniętą od spodu na MWK, już po wykonaniu pokrycia dachu, ale przed całkowitym uregulowaniem wynagrodzenia dekarzowi. Wy-

Fot. 4. Wycieki pod belkami są efektem działania przewiewów i nie mają nic wspólnego z pokryciem dachu. W szczelinach, gdzie jest przewiew – przepływa powietrze wewnętrzne, a para wodna wykrapla się również na stronę poddasza. W tym budynku płyty g-k były miejscowo mokre

ciek wody był spowodowany powstaniem kondensatu pary wodnej w szczelinach w trakcie przepływu wilgotnego powietrza wewnętrznego na zewnątrz budynku. Zjawisko to określa się mianem przewiewu (fotografia 5). Jest ono groźne w przypadku dachu, ponieważ w czasie przepływu ciepłego i wilgotnego powietrza przez niekontrolowane szczeliny następuje jego schłodzenie i w efekcie zawsze w tych miejscach następuje kondensacja pary wodnej zawartej w powietrzu. O ilości kondensatu decyduje to, że w powietrzu gromadzącym się pod dachem jest dużo wody (szczególnie w nowo wzniesionych budynkach).

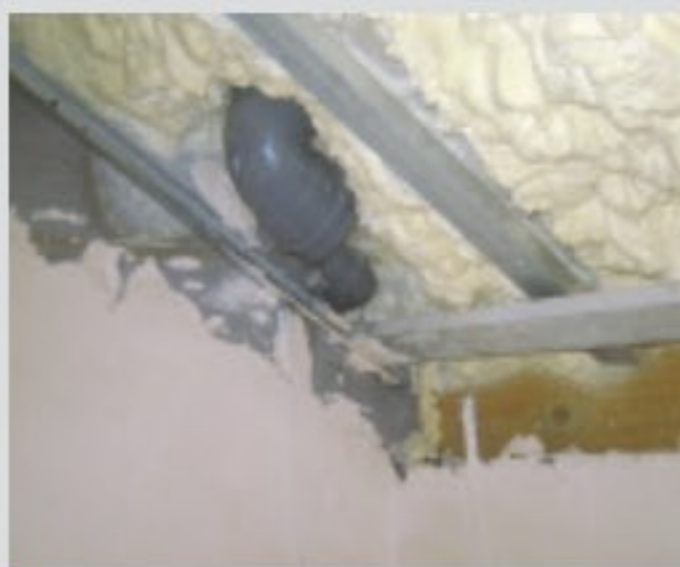
Fot. 5. Wnętrze tego samego budynku, jak na fotografii 4. Wskutek niestarannego natryśnięcia piany PUR (2013 r.) powstało wiele szczelin na połączeniu piany z murami i belkami więźby. W tych miejscach tworzyły się przewiewy, a ich konsekwencją było powstanie kondensatu, który spowodował zalanie płyt g-k we wnętrzu oraz tynku na elewacji

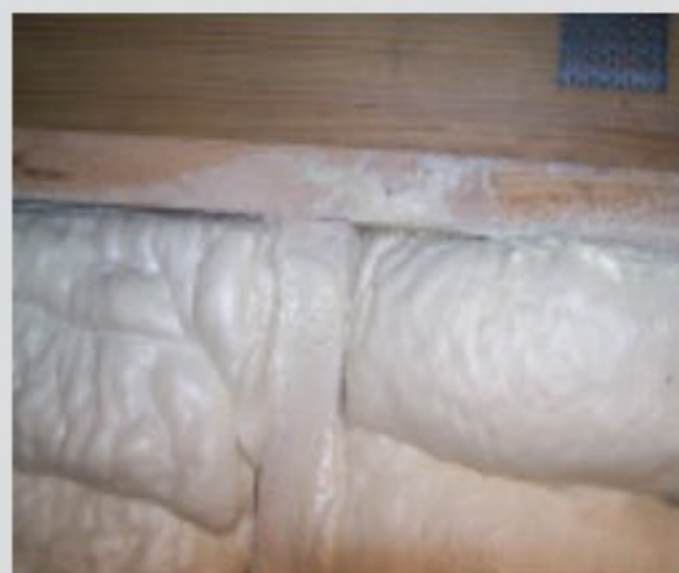
Fot. 6. Natryskowa piana PUR jest szczelna dla powietrza, ale takie jej ułożenie, które wypełni wszystkie szczeliny w przegrodzie, nie zawsze jest możliwe. Drewno stale zmienia swoją objętość i odkształca w zależności od zawilgoce, a piana ma bardzo dużą rozszerzalność termiczną
