Znaczenie diagnostyki przy renowacji zawilgoconych obiektów

Skutki błędów w diagnostyce

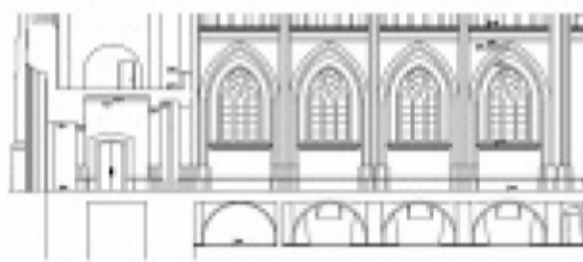
Rys. 1. Fragment przekroju poprzecznego kościoła; widoczne podpiwniczenie – pierwotnie nieużytkowe

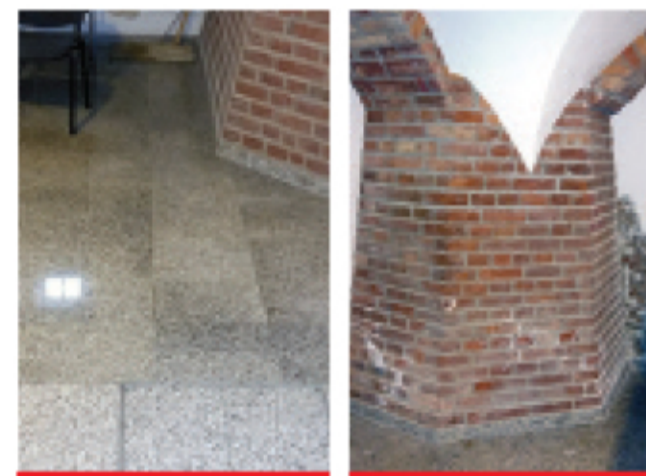
Pogłębiając podpiwniczenie bez wykonania izolacji powłokowych, jednocześnie dodatkowo intensywnie je wentylując, doprowadzono do silnego zawilgocenia nowo wykonanych posadzek (fotografia 1) oraz zintensyfikowania podciągania kapilarnego wilgoci w ścianach i fi-

Fot. 1. Posadzka z płyt granitowych – widoczne przebarwienia w wyniku zawilgocenia, brak kanałów instalacyjnych

larach, co objawia się widoczną destrukcją niedawno poddanego renowacji wątku ceglanego oraz wypraw tynkarskich (fotografia 2). Zakres ponownych prac renowacyjnych przewiduje m.in.: zerwanie istniejących posadzek granitowych, wykonanie podkładów i izolacji poziomych oraz ponowne ułożenie płyt granitowych; wykonanie strukturalnych poziomych izolacji ścian i filarów; odsłonięcie budynku oraz wykonanie izolacji pionowych na całym jego obwodzie.
