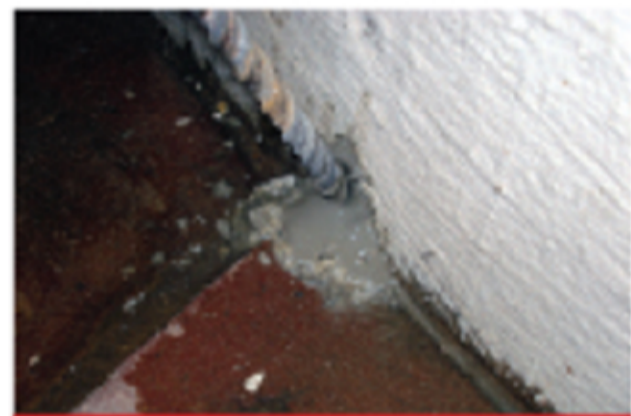
stymi, akumulująca wilgoć i uniemożliwiająca swobodny odpływ wód opadowych. Okresowo, podczas dużych opadów, część pomieszczeń piwnicznych jest zalewana przez wody napływowe, pojawiające się na połączeniu ścian zewnętrznych i posadzek (fotografia 3). W trakcie prowadzonych odwiertów, po silnych jednodniowych opadach deszczu, stwierdzono występowanie wód gruntowych na +0,25 m p.p.p. Projektant umiejscowił wtórną przeponę strukturalną poniżej posadzek piwnic, w strefie wody parzej – zatem tam, gdzie nie będzie ona już skuteczna i nie powinna występować. Izolacje poziome odsadzek i posadzek zostały wykonane z papy asfaltowej na lepiku, zaś sposób prowadzenia prac uniemożliwił szczelne podklejenie.

Fot. 3. Odwiert na połączeniu odsadzki betonowej z posadzką w miejscu występowania przecieków

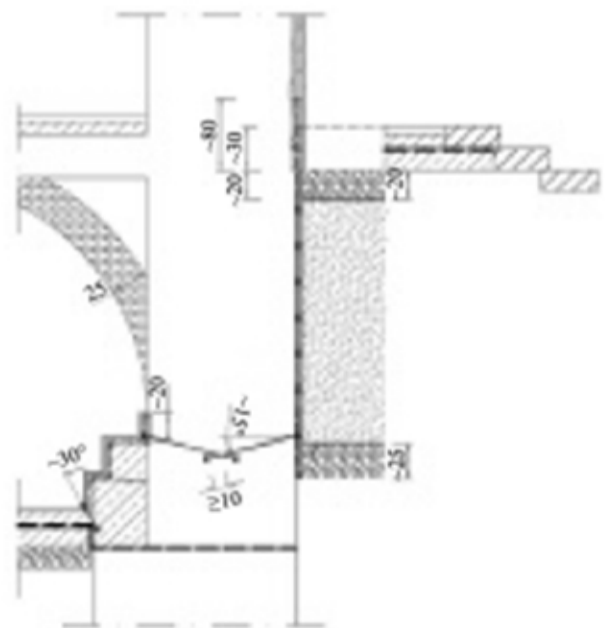
Rys. 2. Projektowany zakres prac izolacyjnych – dwustronna przepona strukturalna w ścianach zewnętrznych, iniekcyjne uszczelnienie narożnika odsadzki i posadzki (żywice PU), izolacja powłokowa odsadzek, izolacja pionowa ścian zewnętrznych

W ramach ponownych prac renowacyjnych konieczne jest wykonanie nowej przepony strukturalnej ścian na poziomie powyżej odsadzek (powyżej oddziaływania wody pod ciśnieniem); iniekcji uszczelniającej wzdłuż narożników posadzek; izolacji pionowych ścian zewnętrznych; wymiany obsypki (warstwy drenujące) itp. (rysunek 2).

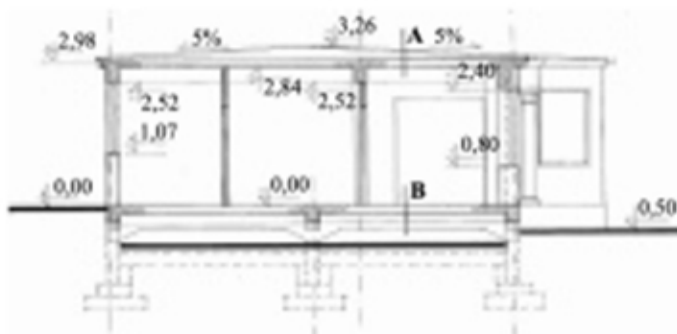
Rys. 3. Przekrój poprzeczny budynku uzdrowiskowego – ruszt żelbetowy wspierający płytę i warstwy posadzkowe w pomieszczeniach łaźni

Po pewnym czasie posadzka w budynku zapadła się. Pomiary niwelacyjne wskazały na różnicę poziomów do 4 cm na długości korytarza wzdłuż jednej z elewacji. Oceniono, że stan techniczny konstrukcji rusztu jest awaryjny. Widoczne były pręty (głównie rygli), silnie skorodowane i całkowicie pozbawione otuliny. Wskaźnik pH betonu wynosił 5, przy którym postęp zjawisk korozyjnych stali zbrojeniowej (korozja siarczanowa i chlorkowa), w dodatku odsłoniętej i narażonej na bezpośrednie oddziaływanie wilgoci, jest bardzo szybki. Główną przyczyną postępującej korozji elementów żelbetowego rusztu było obudowanie go w 1960 r. ściankami cokołowymi, co uniemożliwiło pracę elementów zgodnie z założeniami pierwszego projektanta. W trakcie prac remontowych, w związku ze stanem awaryjnym rusztu, w pierwszej kolejności konieczne było: wyburzenie ścianek działowych; rozbiórka istniejących warstw posadzkowych oraz płyt stropowych między ryglami; wybranie

gruntu na wymaganą głębokość i wykonanie płyty żelbetowej opartej na gruncie, stanowiącej podbudowę warstw podłogowych (łączna grubość podbudowy, płyty i podłogi – 94 cm).
