# Konstrukcja wieży widokowej po 100 latach eksploatacji

*The construction of a reinforced concrete tower with 100 years of use*

(Studium przypadku)

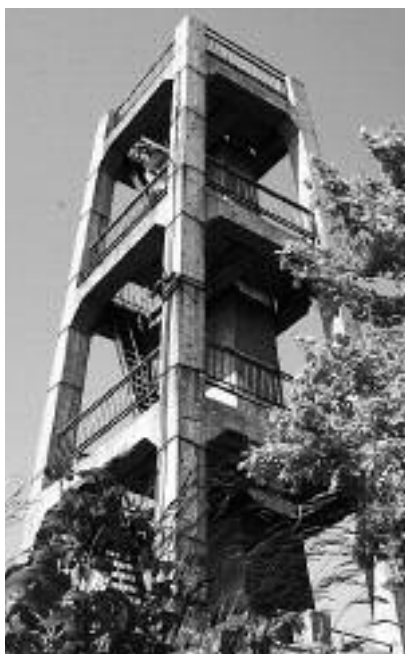
**Fot. 1. Widok ogólny wieży żelbetowej**  
Photo 1. General view of the reinforced concrete tower

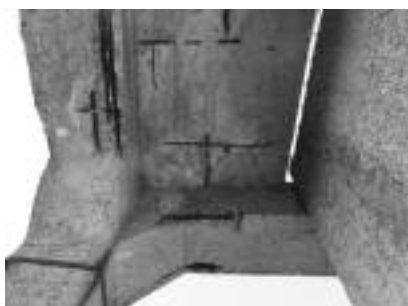
Przeważały uszkodzenia typowe dla karbonatyzowanego betonu, który utracił na grubości otuliny swoje właściwości ochronne wobec stali zbrojeniowej. W miejscach ma-

łej otuliny 5 ÷ 15 mm stal zbrojeniowa zaczęła korodować, powodując lokalne odspojenia otuliny betonowej (fotografia 2).

**Fot. 2. Typowe uszkodzenia płyty stropowej i belek**

*Photo 2. Typical damage to the slab and beams*

Mimo spełniania warunków SGN i SGU wieża wymaga pilnego remontu w zakresie odpowiedniego zabezpieczenia stali zbrojeniowej i odtworzenia betonowej otuliny zabezpieczającej zbrojenie. Do wymiany zakwalifikowano wszystkie elementy stalo-

w (drabiny, balustrady) zarówno ze względu na stan techniczny (korozja), jak również wymagania eksploatacyjne (wysokość barier i sposób mocowania do słupów). Po prawidłowych naprawach powierzchniowych betonu (odtworzeniu otuliny i przywróceniu właściwości ochronnych betonu wobec zbrojenia) oraz wymianie barier ochronnych i drabin stalowych konstrukcja wieży będzie mogła być nadal użytkowana bezpiecznie przez kolejne dziesięciolecia.

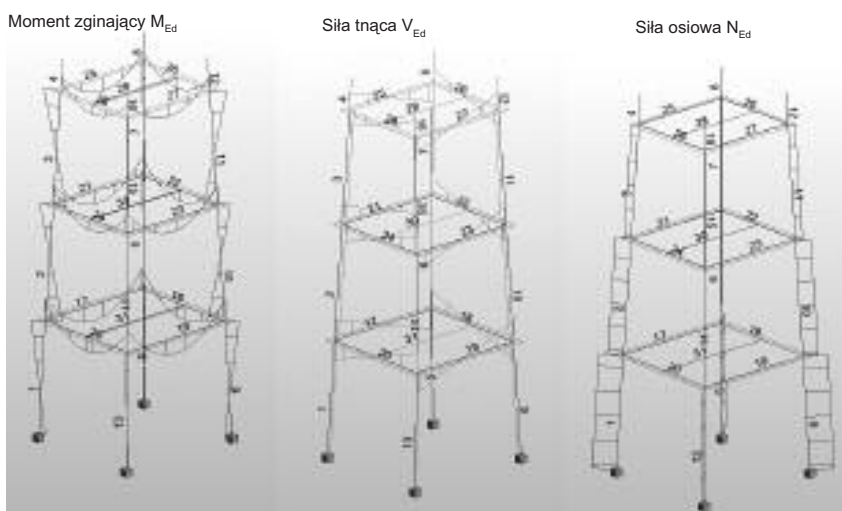
Na podstawie wyników analizy stanu konstrukcji stuletniej wieży żelbetowej stwierdzono, że obiekt spełnia wymagania nośności (przeniesienie obciążeń) i użyteczności (warunek dopuszczalnych ugięć i zarysowania). Wyężenie konstrukcji ze względu na zginanie wynosi ok. 60%, ze względu na ścinanie ok. 30%, a ze względu na ściskanie mimośrodowe ok. 35%. Obliczeniowe ugięcia i zarysowania są dużo mniejsze od wartości dopuszczalnych, co wynika z masywności konstrukcji i małej rozpiętości elementów zginanych. Elementy spełniają warunki SGN i SGU mimo zredukowanych parametrów wytrzymałości materiałów, redukcji przekroju stali zbrojeniowej i zwiększonych obciążeń zgodnie z [5 ÷ 8]. Uszkodzenia powierzchniowe betonu wynikają z małej otuliny zbrojenia,

**Wykres sił wewnętrznych w analizowanej wieży**

długoletniej eksploatacji oraz braku bieżących napraw i zabezpieczeń, a nie nadmiernego wyężenia konstrukcji. Konstrukcja jest eksploatowana w trudnych warunkach atmosferycznych, ale ze względu na nośność ma duże zapasy bezpieczeństwa.
