# Wykorzystanie metod numerycznych do analizy zniszczeń wywołanych pożarem silosu na biomasę

*Numerical methods advantage to the analysis of destructions caused by the fire of the silo for the biomass*

(Studium przypadku)

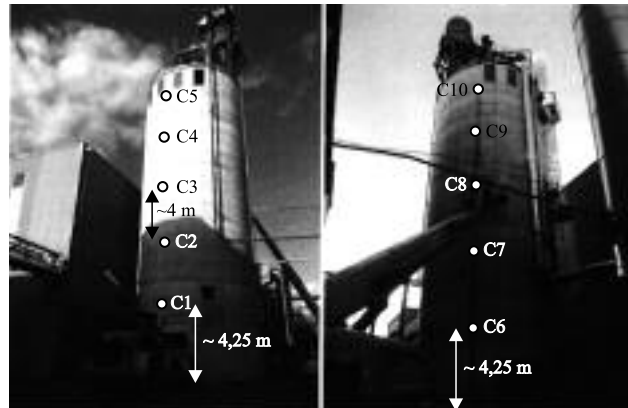
W celu oceny stanu technicznego zastosowanego betonu pobrano jego próbki w postaci odwiertów [3]. Na całej wysokości silosu wykonano 10 odwiertów w ścianach „na pełną” ich grubość. Próbki ponumerowano od C1 do C10 i opisano zgodnie z fotografią, a następnie przygotowano do badań przez przycięcie do normowych wymiarów oraz oczyszczenie. Określono wytrzymałość betonu na ściskanie. Analiza wyników badań wykazała duży spadek tego parametru w przypadku następujących lokalizacji: C5 – spadek o ok. 35%; C10 – spadek o ok. 34%; C9 – spadek o ok. 31%; C4 – spadek o ok. 10%.

Miejsca pobrania próbek betonu ze ścian silosu [3]

Pozostałe próbki miały wytrzymałość średnią zgodną z zaprojektowaną i wykonaną klasą betonu. Analizując ślady sadzy, złuszczenia otuliny, lokalizację i rozwartość poziomych rys na zewnętrznej części ściany oraz wyniki wytrzymałości betonu na ściskanie, stwierdzono, że zasięg i skutki pożaru ograniczyły się jedynie do górnej części silosu (> 15 m).

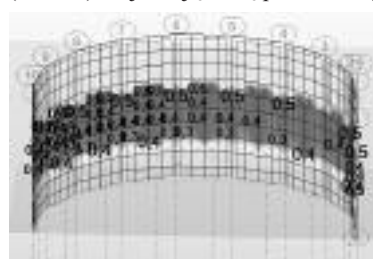
Analiza wyników obliczeń wykazała znaczne przekroczenie stanu granicznego użyteczności ściany górnej części komory (> 15 m), objawiające się przede wszystkim powstaniem rys poziomych. Rozkład rys pokrywał się z ich rzeczywistym przebiegiem stwierdzonym podczas oględzin konstrukcji. Wyniki analiz przedstawiono na rysunku 1, na którym uwi- doczniono zarysowania poziome, otrzymane podczas obliczeń stanu granicznego użyteczności.

**Rys. 1.** Wyniki obliczeń stanu granicznego użyteczności dla fragmentu zbiornika powyżej 10 m – szerokość rozwarcia rys poziomych [dane autorów]

Należałoby oczywiście przewidzieć powstanie rys pionowych na skutek rozprężenia się zbiornika, gdyż ściany w pionie mają względną swobodę przemieszczenia. Ze względu na wysoki stopień zbrojenia poziomego projektowanego na wybuch biomasy, które zabezpieczyło silos przed spełkaniami, tak się nie stało.

Bardzo rzadki rozstaw prętów pionowych (tj.  $\phi 8$  co 30 cm) spowodował efekt przeciwny do przewidywanego. Okazało się, że pionowe pręty zbrojeniowe, traktowane w przypadku ścian silosu jako rozdzielcze, powinny stanowić istotny element zabezpieczający przed skutkami pożaru i nie należy ich przyjmować tylko konstrukcyjnie. Oględziny konstrukcji oraz wyniki analiz obliczeniowych wykazały, że silos nie nadaje się do dalszej eksploatacji, a ponowne wypełnienie zbiornika trocinami groziło awarią budowlaną.

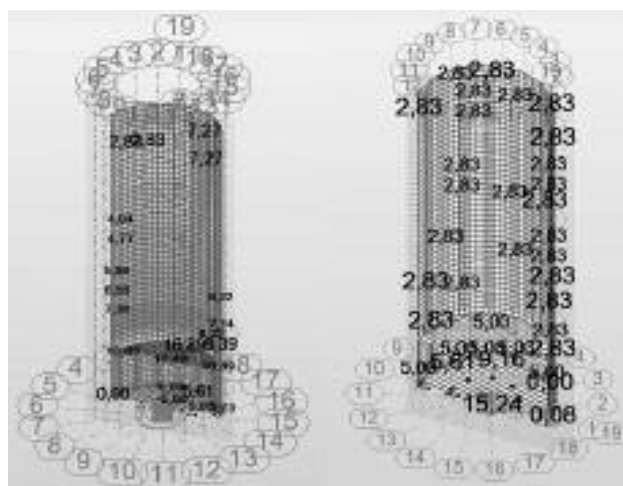
Przed wykonaniem projektu naprawy silosu przeprowadziliśmy niezbędne analizy na podstawie wyników obliczeń statycznych wykonanych, tak jak poprzednio w programie Autodesk Robot Structural Analysis, z użyciem modułu do projektowania powłok. Tworząc model numeryczny silosu, uwzględniono osłabienie materiałów, czyli głównie spadek wytrzymałości betonu na ściskanie (zgodnie z wynikami badań niszczących) oraz spadek sztywności konstrukcji (spowodowany licznymi rysami). Analizę konstrukcji wykonaliśmy, uwzględniając następujące obciążenia: parcie i ciężar trocin, obciążenie wiatrem (2 strefa wg NF EN 1991-1-4 [5]), urządzeniami technologicznymi oraz temperaturą (różnicowane nasłonecznienie obiektu). Wykonana została kombinatoryka obciążeń, a obliczenia prowadzono w przypadku silosu pustego oraz wypełnionego w 50% i 100% (rysunek 2).

**Rys. 2.** Przykładowe wyniki obliczeń w postaci ilości niezbędnego zbrojenia ( $\text{cm}^2$ ) od obciążenia: a) biomasa; b) wiatrem (zbiornik pusty) [dane autorów]

Na podstawie przeprowadzonych analiz zaproponowaliśmy naprawę konstrukcji silosu, która polegała na zwiększeniu grubości elementów konstrukcyjnych przez natrysk betonu (torkretowanie) oraz dodanie odpowiedniej powierzchni nowego zbrojenia konstrukcyjnego. Zalecono odbudowę ściany górnej komory (od stro-

ny wewnętrznej i zewnętrznej), ściany dolnej komory technicznej (od strony zewnętrznej), płyty stropowej rozdzielającej komory (od strony górnej komory składowej) oraz całkowitą odbudowę górnej płyty stropowej [2].
