# Przyczyny zarysowań żelbetowych płyt kołowych przekrywających zbiorniki na ścieki

*Reasons of scratches in reinforced concrete circular plates  
covering tanks for sewage*

(Studium przypadku)

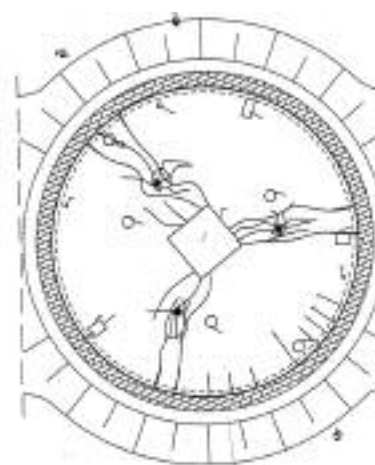
Po niespełna dwóch latach eksploatacji na płycie zbiornika pojawiły się rysy widoczne na górnej płaszczyźnie (rysunek 1), biegnące promieniowo ponad słupami podpierającymi płytę oraz rysy widoczne na obwodzie płyty, biegnące przez całą jej grubość, a także niekiedy przechodzące na ścianę zbiornika. W związku ze stwierdzonymi zarysowaniami przeprowadzono wizję lokalną, na podstawie której ustalono prze-

**Rys. 1. Inwentaryzacja rys na płycie przekrywającej zbiornik o średnicy zewnętrznej 16,5 m, pokazany na fotografii 1**

W związku z tym, że wewnątrz płyty o temperaturze  $32^\circ\text{C}$  nie pozwala na skrócenie zewnętrznego obwodu, musiały pojawić się rysy. Stwierdzono je w 16 miejscach (rysunek 1), a więc średnia ich rozwartość może wynosić  $2,85 : 16 = 0,18$  mm.

W analizowanym przypadku, oprócz zastosowanego zbrojenia, należało umieścić przy górnej płaszczyźnie płyty zbrojenie prostopadłe do promieni przechodzących przez słupy podpierające płytę (prostopadłe do powstałych rys). Konieczne byłoby także zastosowanie zbrojenia obwodowego biegnącego po obwodzie zewnętrznym płyty. Takiego zbrojenia w analizowanym przypadku nie było.

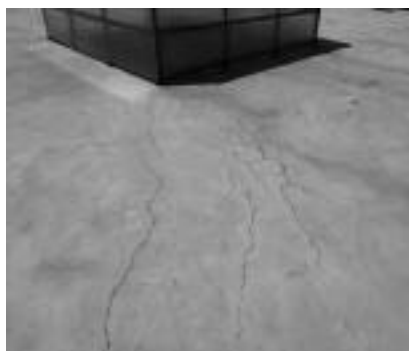
**Fot. 2. Rysy na płycie zbiornika od strony wschodniej**

Wynika z tego, że stany graniczne nośności nie zostały przekroczone, rysy na górnej powierzchni płyty powstały w wyniku działania temperatury w okresie zimowym. Przekroczone zostały natomiast stany graniczne użytkowości (zarysowania). W płycie przekrywającej wystąpiły oprócz rys na górnej powierzchni (fotografia 2) również rysy

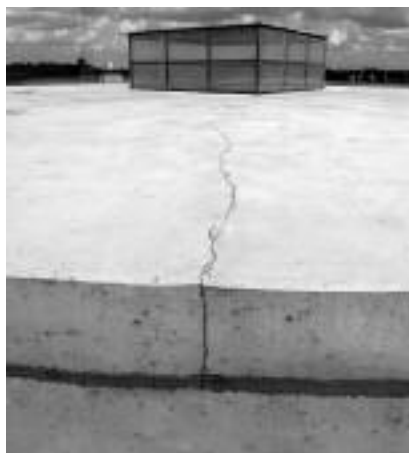
**Fot. 3. Jedna z rys od strony południowej widoczna na płycie oraz na jej obwodzie**

na obwodzie płyty (fotografia 3). Przyczyną powstania rys na obwodzie była również praca termiczna konstrukcji w okresie letnim. W ciągu dnia płyta pod wpływem operacji słońca silnie się nagrzewa, natomiast w nocy stygnie. Bardziej intensywnie ochładza się na krawędzi zewnętrznej. Taki przypadek zarysowań ścian zbiornika cylindrycznego opisano w pracy [1].

Na podstawie pomiarów wykonanych na obiekcie w godzinach rannych (w lipcu 2014 r.) stwierdzono, że temperatura zewnętrznej krawędzi płyty (od strony południowej) wynosiła  $26,5^\circ\text{C}$ , a temperatura w środku grubości płyty w przekroju oddalonym o 0,5 m od krawędzi –  $32^\circ\text{C}$ . Zakładając, że temperatura zewnętrznej krawędzi płyty ochłodziła się z  $32^\circ\text{C}$  do  $26,5^\circ\text{C}$  ( $\Delta t = 32 - 26,5 = 5,5^\circ\text{C}$ ), to skrócenie całego obwodu płyty o średnicy 16,5 m powinno wynosić:
