# Błędy projektowe przyczyną uszkodzeń żelbetowego osadnika zgorzeli

*Design errors as a main reason causing damages of underground RC tank*

(Studium przypadku)

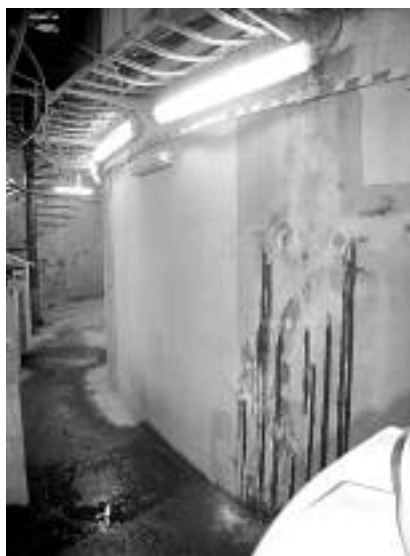
Przeгляд konstrukcji wykonany przez nas w 2008 r. wskazywał na zły stan techniczny wewnętrznej ściany zbiornika. Widoczne były silne pionowe zarysowania ściany, zanikające ku górze. Przez większość rys przesączała się woda technologiczna ze zbiornika. Wykonane wcześniej naprawy były więc nieskuteczne i nie przyniosły poprawy, a nawet pogorszyły stan obiektu. Naprawiane powierzchnie były silnie zawilgocone, lokalnie po ścianie ciekła woda (fotografia). Na stropie widoczne były mokre plamy, a miejscami na posadzce zastoiny wody. Wokół wszystkich rys były zacieki o różnej intensywności. Zaobserwowano także silną korozję ługującą. W wielu miejscach widoczna była postępująca degradacja zewnętrznej warstwy betonu. Lokalnie stwierdzono znaczne ubytki otuliny betonu. Najsilniejsze uszkodzenia odnotowano od poziomu -12,00 m do -9,40 m, a więc bezpośrednio nad lejem zbiornika.

Obserwowany układ i charakter zarysowań (rysy wskrośne, przez które sączy się woda) wskazywał na ich termiczno-skur-

**Rysy i zacieki na ścianie zbiornika**  
*Cracks and stains on the wall of the tank*

czowe pochodzenie. Rysy te wykazywały zmienną szerokość rozwarcia, skutkującą różną intensywnością obserwowanych wycieków. Sytuacja taka wynikała z warunków pracy konstrukcji, w tym zmian temperatury wody gromadzonej w zbiorniku. Nasilenie przecieków występowało przy wysokim poziomie napelnienia zbiornika, a więc przy stosunkowo dużej wartości sił równoleżnikowych. W tym okresie dość gwałtownie spadała także temperatura zgromadzonej wody, od  $+60^{\circ}\text{C}$  do  $+20^{\circ}\text{C}$  (w zależności od czasu przestoju instalacji).

**Za główną przyczynę powstania obserwowanych uszkodzeń ściany zbiornika uznano błędy, które pojawiły się na etapie projektowania konstrukcji.** Było to niewłaściwe obliczenie i ukształtowanie zbrojenia przeciwskurczowego oraz nieprawidłowe (niezgodne z etapami wznoszenia konstrukcji) zamodelowanie obciążeń wynikających ze zjawiska skurczu. Drugą z wymienionych przyczyn może być rozpatrywana w ogólniejszym kontekście. Mianowicie, coraz częściej zauważyć można oderwanie procesu projektowania konstrukcji od realiów jej późniejszego wznoszenia, co niejednokrotnie skutkuje nieuwzględnieniem w projekcie obciążeń lub schematów nieuniknionych podczas budowy. Tym samym w pewnych etapach wznoszenia konstrukcji pozostaje ona praktycznie nieobjęta projektem, co grozi powstaniem uszkodzeń, a w skrajnych przypadkach awarią lub katastrofą.

W celu poprawy warunków pracy konstrukcji i zapewnienia możliwie dużej szczelności zalecono iniekcyjne wypełnienie rys materiałem odkształcalnym, wiążącym w warunkach wilgotnego środowiska. Zaproponowano żywice poliuretanowe, dodatkowo pęczniejące w kontakcie z wodą. Alternatywnie rozważono możliwość wbudowania elastycznej powłoki uszczelniającej ułożonej od wewnętrznej strony zbiornika. Odpowiednie prace naprawcze zostały wykonane i obiekt jest użytkowany.
