# Degradacja żelbetowej komory syfonowej kolektora na ścieki po wielu latach eksploatacji

*Degradation of reinforced concrete sewer trap chamber collector after long operating period*

(Studium przypadku)

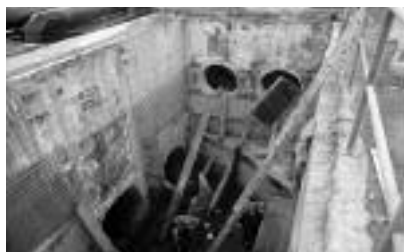
**Fot. 1. Wzmocnienia ścian komory syfonowej przed rzeką przez betonowanie dodatkowego płaszcza żelbetowego**

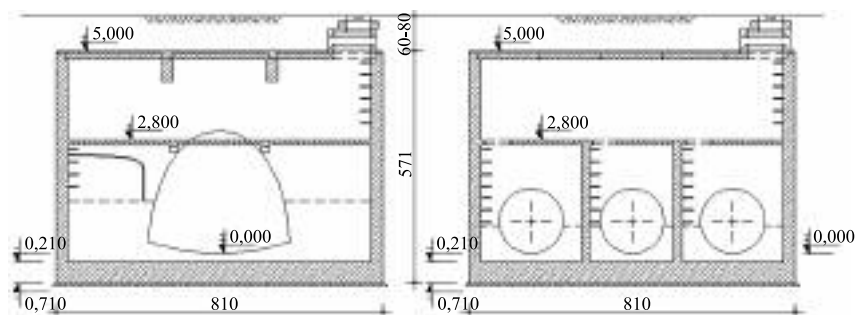
**Szkicowy rysunek przekroju komory z widokiem na wlot kolektora i wylot rur syfonowych**  
Frame formwork drawing of cross-section chamber – input of sewer pipe and output of trap pipes view
