# Wybrane wady wykonawcze ocieplania budynków mieszkalnych metodą ETICS

## *Selected constructional defects of thermal insulation of residential buildings using ETICS method*

DOI: 10.15199/33.2015.09.47

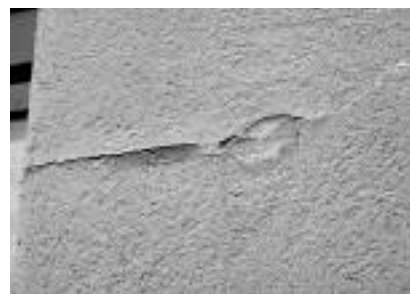
- odparzenia i ubytki fragmentów tynku;
- pęknięcia z przerwaniem ciągłości tynku (fotografia 1);
- pęknięcie diagonalne wokół naroży otworów (fotografia 2);
- wielokierunkowe rysy na tynku i rysy wzdłuż płyt styropianowych;
- liczne odbarwienia powierzchniowe tynku;
- uszkodzenia mechaniczne.

Fot. 1. Pęknięcia z przerwaniem ciągłości tynku

Photo 1. Fracture with plaster discontinuity

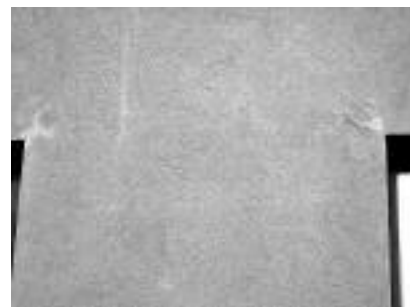
Fot. 2. Ukośne zarysowania na tynku w narożach otworów okien

Photo 2. Diagonal cracks in plaster in corners of window openings

- brak dodatkowej siatki zbrojącej w narożach otworów powodował powstawanie oraz propagację rys i spękań.
