# Awaria sufitu podwieszonego nad niecką basenu w luksusowym hotelu

## *Damage of suspended ceiling above the pool in a luxury hotel*

(Studium przypadku)

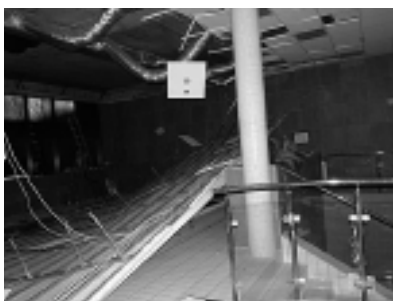
W artykule przedstawiamy analizę awarii sufitu podwieszonoego z dodatkowym sufitem napiętym, znajdujących się nad niecką basenową w luksusowym hotelu oddanym do użytkowania na przełomie 2013 i 2014 r. Sufit podwieszony z dodatkowym sufitem napiętym oderwał się od stropu i spadł do niecki basenu (fotografia 1). Chwilę wcześniej symptomy awarii zauważył konserwator basenu, wyłączył więc go z użytkowania, co zapewne uchroniło użytkowników basenu przed kalectwem lub nawet śmiercią.

**Fot. 1. Sufit podwieszony, który spadł do niecki basenu**

*Photo 1. The suspended ceiling, which fell to inside the pool*
