dr inż. Wojciech Terlikowski*

Aspekty techniczne i inżynierskie konserwacji starożytnych konstrukcji murowych jako trwałej ruiny

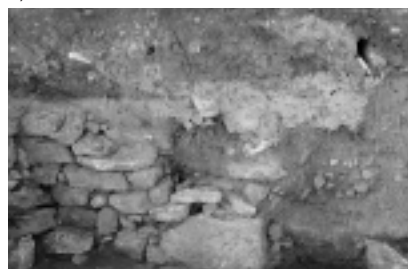
Konserwacja zabytkowych, kamiennych struktur mурowych polegała na konsolidacji muru oraz miejscowej reprofilacji i nadbudowie (fotografia 1). Reprofilację istniejących fragmentów murów wykonywano metodą anastylozy, zachowując oryginalne usytuowanie w murze głównych elementów mурowych (kamieni), co powodowało zachowanie oryginalnie stosowanego wstępu mурowego. Warstwy nadbudowywane

Fot. 1. Mur budynku: a) przed konserwacją; b) po konserwacji Fot. E. Skóra

– rekonstruowane oddzielano od warstw istniejących kawałkami ceramiki. Ma to bardzo duże znaczenie ze względu na różne okresy datowania struktur kamiennych, co skutkuje różnymi układami elementów mурowych, w poszczególnych murach. Reprofilację murów przeprowadzono etapami: przemurowanie, spojenie, konsolidacja zaprawą gliniano-cementową; spoinowanie – nakładanie zaprawy glinianej w spoinach na mokrą zaprawę; uzupełnienie spoin zaprawą glinianą po stwardnieniu zaprawy mурarskiej; oczyszczenie mechaniczne muru. We wszystkich konserwowanych murach wykonano naprawę i wzmocnienie spoin oraz scalenie kolorystyczne zaprawy w fugach. Szczególnie ważna była rekonstrukcja muru miejskiego, w której zastosowano oryginalne wiązanie (fotografia 2).

Podstawowym problemem konserwatorskim, oprócz różnorodności technik i struktur kamiennych, był zły stan zaprawy glinianej wiążącej elementy mурowe we wszystkich strukturach w wykopie, fragmentami bliski pełnej degradacji, spowodowany wiekiem oraz destrukcyjnym działaniem wody i czynników środowiskowych. Konieczne było więc wzmocnienie zaprawy, zwiększenie jej trwałości, przyczepności i odporności na wodę. W tym celu, jako dodatek do zaprawy glinianej, zastosowano cement (uzyskując zaprawę gliniano-cementową), co wynikało z praktyki stosowanej uprzednio w pra-

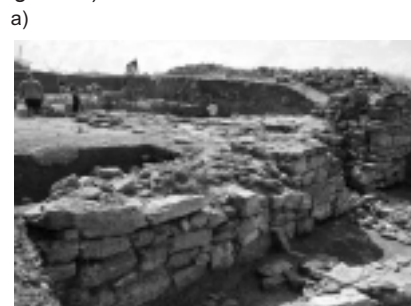
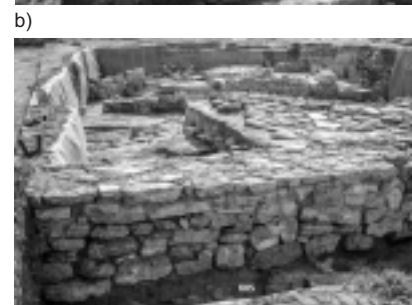
Fot. 2. Mur miejski: a) przed konserwacją; b) po konserwacji Fot. E. Skóra
