dr hab. inż. Marek Lechman, prof. nadzw.*

Diagnostyka i utrzymanie kominów ceramicznych użytkowanych jako wieże antenowe

Diagnostics and maintenance of masonry chimneys used as antenna carriers

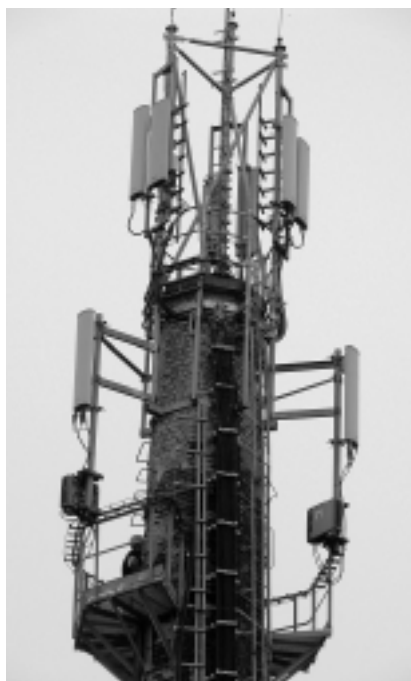
Fot. 1. Komin 1 o przekroju ośmiobocznym

Zgodnie z omówionym w artykule sposobem postępowania dokonano oceny stanu technicznego trzech nieczynnych kominów murowanych użytkowanych jako wieże antenowe: komin 1, wysokości $h = 23$ m o przekroju ośmiobocznym (fotografia 1);

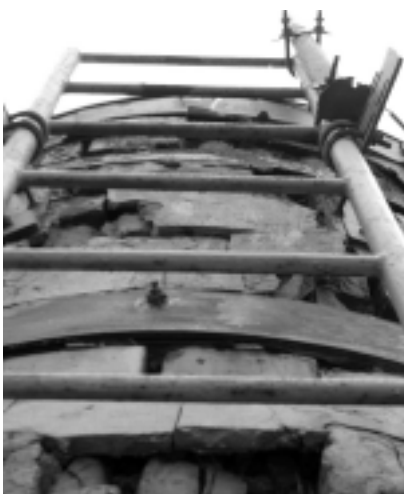
Fot. 2. Uszkodzenia komina 2 przykrytego stalowym deklem

komina 2, wysokości $h = 35$ m o przekroju pierścieniowym (fotografia 2) oraz komin 3, wysokości $h = 28$ m o przekroju kwadratowym (fotografia 3). W przypadku komina 2, którego wylot był przykryty stalowym deklem, bez zapewnienia wentylacji jego wnętrza, stwierdzono znaczny stopień destrukcji górnej części murowanego trzonu (fotografia 2). W strefie podgłowicowej trzonu komina 3 zlokalizowano poziome rozwarstwienie w postaci szczeliny. Wpływ anten na zachowanie kominów określono na podstawie oceny komina bez anten oraz z antenami. Wykazano, że analizowane kominy spełniają wymagania wytrzymałościowe normy PN-88/B-03004. W tabeli zestawiono wyni-

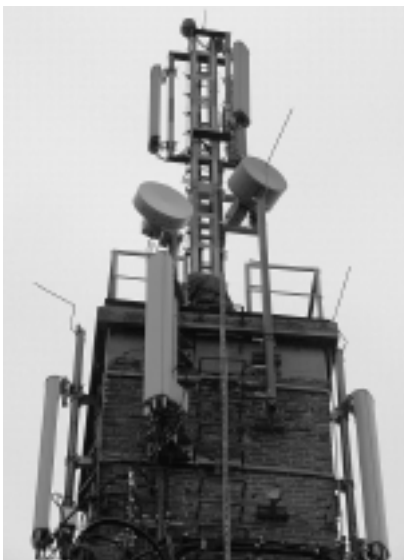
Fot. 3. Naprawa uszkodzenia komina 3 za pomocą mat z włókna węglowego

ki obliczeniowego sprawdzenia przekrojów w strefie podgłowicowej komina 1 i komina 3. Z zawartych w niej danych wynika, że zainstalowanie anten skutkuje wystąpieniem rozciągania w analizowanych przekrojach. Stwierdzenie to uzasadniają nierówności: $e = 0,205 < e_0 = 0,406 < c = 0,417$ (komin 1); $e = 0,345 < e_0 = 0,536 < c = 0,864$ (komin 3), gdzie e – promień rdzenia głównego. Rosną zarazem naprężenia σ_m . Biorąc pod uwagę te przesłanki, strefę podgłowicową trzonu komina 3 wzmocniono za pomocą przyklejanych mat z włókna węglowego (fotografia 3).
