Uszkodzenia i naprawa obciążonych termicznie komór bioreaktorów w kompostowni

Damage and repair of thermally loaded bioreactor chambers in a composting plant

(Studium przypadku)

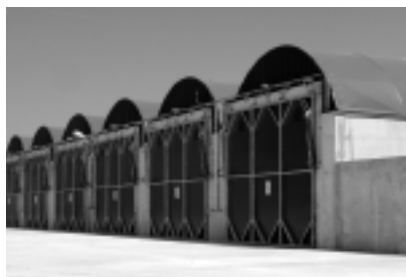
Konstrukcję reaktorów (fotografia 1) tworzy 6 żelbetowych, połączonych ze sobą boksów o wymiarach wewnętrznych rzutu 24,00 x 7,40 m. Wysokość ścian boksów wynosi 4,70 m, w tym 4,00 m ponad poziom posadzki oraz 70 cm od górnej krawędzi posadzki do fundamentów, a grubość 25 cm. Każdy z boksów posiada jedną bramę o szerokości 5,85 m i wysokości 4,50 m. Boksy wykonane są jako żelbetowe monolityczne z betonu C35/45 XA2 i zbrojone obustronnie siatkami Ø8/15 ze stali AIII. W projekcie przewidziano z obu stron otulinę 5,0 cm.

Fot. 1. Reaktory stabilizacji tlenowej, widok zewnętrzny

Photo 1. Aerobic stabilization reactors – external view

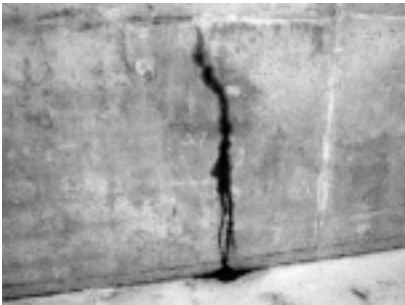
- kierunek rys pionowy lub zbliżony do pionowego, nieznacznie ukośny (fotografia 2);
- rozwartość rys 0,1 ÷ 0,3 mm, średni rozstaw rys 4 ÷ 5 m;
- część rys przecinała całą ścianę od powierzchni posadzki do jej górnej krawędzi, pozostałe rysy występowały jedynie na części ściany, wykazywały jednak tendencję do dalszej propagacji w kierunku pionowym;
- rysy z reguły przecinały całą grubość ściany; rysy jednostronne pojawiły się po pewnym czasie również na przeciwnej części ściany;
- rozwartość rys była na tyle duża, że ściany zewnętrzne nie zapewniały szczelności boksów ze względu na wodę opadową; podczas opadów atmosferycznych pojawiły się od we-

Fot. 2. Miejsce zarysowania skurczowego oraz przecieku wody deszczowej przez ścianę komory reaktora stabilizacji tlenowej
Photo 2. The place of the shrinkage crack and rainwater leakage through the chamber wall of the aerobic stabilization reactor

wewnątrz widoczne miejsca przecieków (fotografia 2);
