mgr inż. Rafał Nowak*
prof. dr hab. inż. Romuald Orłowicz*

Metodyka i wyniki badań doświadczalnych ceglanych nadproży łukowych

Procedures and results of fundamental research brick arched lintels

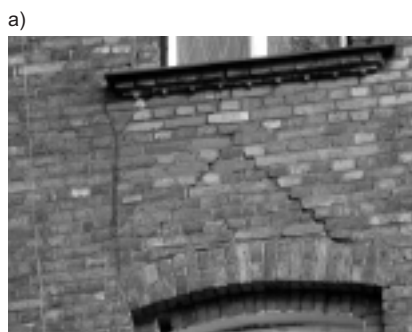
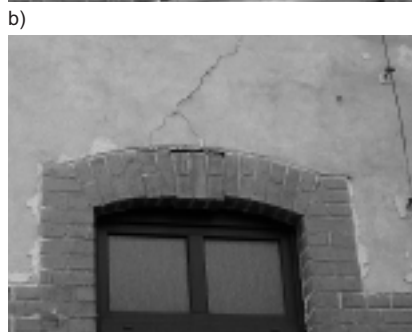
Fot. 1. Uszkodzenie nadproży łukowych w postaci spękań (a) i wypadania cegieł (b)

W istniejących budynkach murowych dość często występują uszkodzenia ceglanych nadproży łukowych w postaci spękań lub wypadania cegieł. Spękania są skutkiem przeciążenia, nierównomiernego osiadania podłoża, oddziaływań dynamicznych itp. Wypadanie cegieł z łuków może być skutkiem powstania nadmiernych naprężeń rozciągających, zwiertzenia zaprawy lub oddziaływań dynamicznych, np. ruchu pojazdów. W efekcie, łuk ceglany praktycznie jest wyłączony z pracy, a rolę nadproża spełnia mur nad łukiem (fotografia 1). Mechanizmy uszkodzeń, zwłaszcza morfo-
