Defekty wibroprasowanych elementów betonowych

Defects of vibropressed concrete elements

Streszczenie. W artykule przedstawiono szczegółową charakterystykę defektów wibroprasowanych elementów betonowych stosowanych w mostownictwie, takich jak m.in. kostka brukowa, obrzeża, krawężniki. Zaproponowano klasyfikację defektów uwzględniającą przyczynę ich wystąpienia i intensyfikacji. Omówiono najczęstsze przyczyny degradacji oraz ich wpływ na trwałość i estetykę wykonanej nawierzchni. Ponadto zaproponowano kierunek optymalizacji technologicznych zapewniających możliwość przeciwdziałania określonym defektom i wskazano, które z nich mogą wynikać z niewłaściwego składu ilościowego i jakościowego mieszanki oraz przebiegu procesu produkcyjnego, a które są zjawiskiem całkowicie normalnym i niejednokrotnie przejściowym.

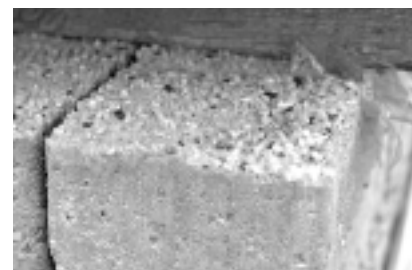
- **defekty pogarszające właściwości użytkowe**, np. obniżenie chropowatości, odchyłki wymiarów, rozluźnienie warstwy płukanej (fotografia 1);

Fot. 1. Rozluźnienie warstwy płukanej

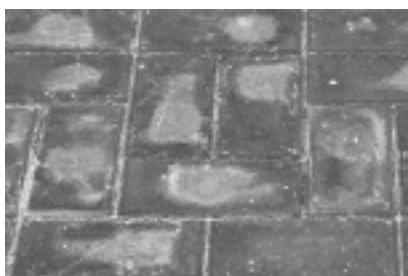
szczególonych defektów, a jedynie ich widoczne efekty. Istnieją jednak typy defektów stanowiące jedynie przejściowe obniżenie estetyki. Przykładem są powszechnie obserwowane wykwitły solne na powierzchni licowej (fotografia 3), będące normalnym zjawiskiem wynikającym z chemicznych przemian w betonie pod wpływem zmian temperatury i migracji wody ([1, 4] i in.).

Fot. 3. Wykwity solne

wości użytkowe nawierzchni i niejednokrotnie świadczą o znacznie obniżonej trwałości wyrobu. Wynika z tego, że konieczne jest zapobieganie defektom, gdyż tylko nieliczne są zjawiskiem normalnym (np. nieznaczne różnice w fakturze i odcieniu) i niejednokrotnie przejściowym (wykwity solne).

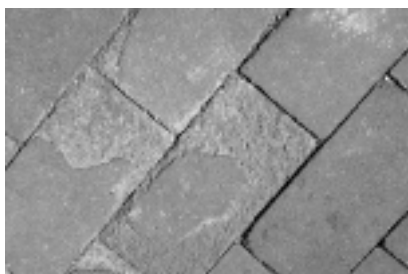
- defekty powstające w efekcie ekspozycji na czynniki klimatyczne, takie jak wilgoć, temperatura, światło, m.in. płowienie, destrukcja mrozowa (fotografia 4);

Fot. 4. Destrukcja mrozowa nawierzchni z betonu wibroprasowanego

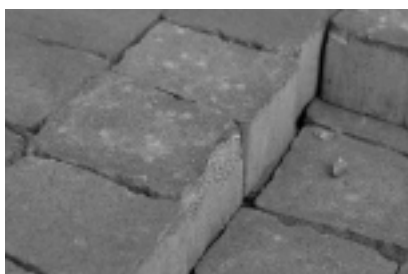
- defekty wynikające z oddziaływań mechanicznych, takich jak uderzenia i ścieranie, w tym m.in. zmiana wyglądu powierzchni, ubytki, pęknięcia (fotografia 5), powstające zarówno na etapie produkcji, jak również w fazie eksploatacji;

Fot. 5. Uszkodzenie mechaniczne krawędzi elementu

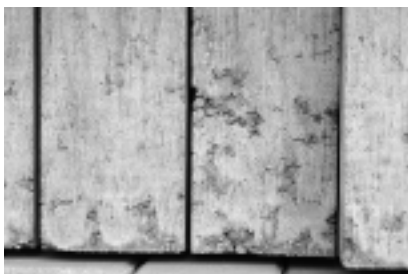
- defekty będące rezultatem niewłaściwego doboru ilościowego składników, których przejawem może być np. niedostateczne zagęszczenie (fotografia 7) lub podwyższona (zróżnicowana) nasiąkliwość (fotografia 8);

Fot. 7. Niedostatecznie zagęszczony element (krawężnik) z betonu wibroprasowanego

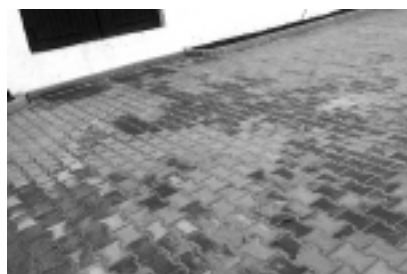
Fot. 8. Zróżnicowana nasiąkliwość kostek z betonu wibroprasowanego

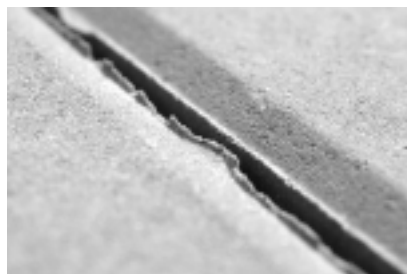
ce z niewłaściwego mieszania (fotografia 9), czy też tzw. korona na krawędzi wyrobu wynikająca ze zużycia formy i stempla (fotografia 10);

Fot. 10. „Korona” na krawędzi elementu wynikająca ze zużycia formy i stempla

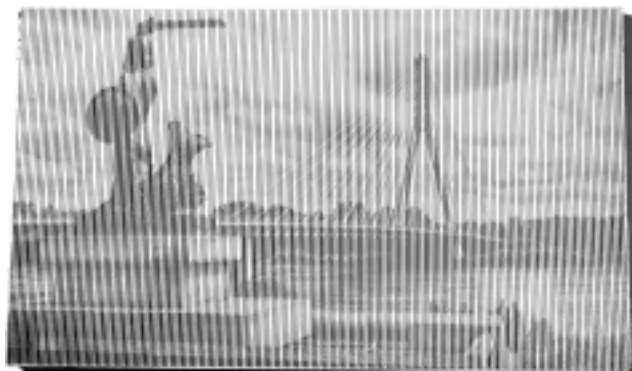
Należy jednocześnie pamiętać o odpowiednim dobraniu frakcji kruszywa, aby wypełnić szczeliny powstałe w wyniku frezowania (np. mieszanki o podwyższonym punkcie piaskowym i maksymalnym wymiarze kruszywa $D_{max} = 8$ mm). Obraz na powierzchni betonu powstaje na skutek interakcji światła i cienia. Efekt zależy od intensywności i kąta padania światła (bardziej żywy i czytelny jest dzięki długości cienia rzucanego przez żłobienia). Fotografia jest najbardziej czytelna, gdy światło pada pod kątem 45° , a obserwator ogląda ją z kierunku przeciwnego lub na wprost obrazu (fotografia 3).

Fot. 3. Betonowy element wykonany w technologii fotobetonu z Panoramą Warszawy
