mgr inż. Krzysztof Patoka<sup>1)</sup>

# Efekty działania pustek powietrznych wykonywanych wzdłuż kontrłat

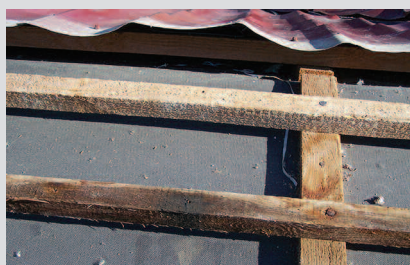
**Fot. 1.** Dach budynku wielorodzinnego w trakcie odkrywki wykonanej w celu wydania opinii dotyczącej jego stanu technicznego. Dach ma 3,5 roku i wiele problemów. W tym miejscu przedostatnia łąta już gnije

W 2012 r. wykonałem opinię dotyczącą stanu technicznego dachu budynku wielorodzinnego zasiedlonego w latach 2008 – 2009. **Już po pierwszej zimie w dachu wystąpiły drobne przecieki i zacieki ze skroplin.** Na użytek opinii wykonano odkrywkę w okolicach kalenicy (fotografia 1). W efekcie stwierdzonych i udowodnionych wad wykonania dachu, jesienią 2012 r. wymieniono część pokrycia. W trakcie tej wymiany zrobiłem kolejne zdjęcia obszarów pod kalenicą dachu (fotografie 2, 3), z których wynika, że 3 lub niekiedy 4 przedostatnie łąty, zamonto-

Widoczne na fotografiach 1 i 2 spróchniałe łąty mają najintensywniejsze uszkodzenia w miejscach styku z blachą, a szczególnie tam, gdzie jest otwór po samowiercących wkrętach („farmerach”), charakterystycznych w przypadku pokryć z blachodachówki. Jest to spowodowane szybkim schładzaniem się wkrętów, które są swoim mostkiem cieplnym. W miejscach ich wkręcenia drewno ma otwór i wo-

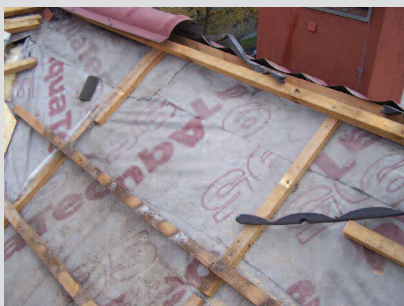
**Fot. 2.** Dach z fotografii 1 w trakcie remontu. Przedostatnia łąta została zdjęta i widać ją na fotografii 3. Wymieniono jeszcze 3 łąty. Razem 4 oprócz ostatniej, czyli tej podtrzymującej gąsior, która na całym remontowanym fragmencie dachu była w dobrym stanie

**cjonowała wentylacja pokrycia**, które do momentu wymiany stanowiła blachodachówka widoczna na fotografii 3. Przyczyną braku przepływu powietrza atmosferycznego wentylującego pokrycie były dwa błędy: **brak wlotu** (fotografia 4) i **wylotu** (fotografia 2 – uszczelki) **szczeliny wentylacyjnej utworzonej przez kontrłatę**. Zresztą gdyby był wlot, a nie było wylotu lub odwrotnie, wentylacja też by nie działała. Wentylacja to usuwający wilgoć ruch powietrza atmosferycznego przepływającego stale między pokryciem (blachodachówką) a warstwą wstępnego krycia uszczelniającą to pokrycie. Wszystkie wymienione warstwy odgrywają określoną rolę. Warstwą uszczelniającą w opisywanym dachu jest (do dziś) wysokoparoprzepuszczalna membrana wstępnego krycia – MWK.

Na zakończenie warto wyjaśnić, dlaczego łąta kalenicowa widoczna na fotografii 2 jest zupełnie sucha, mimo że obok zamocowana bezpośrednio pod nią łąta zbutwiała (fotografia 3). Powodem takiej szokującej różnicy jest zjawisko funkcjonowania wentylacji lokalnej, która działa dzięki szczelinom i podmuchom wiatru. Takie przepływy wiatru powodują wymianę wilgotnego powietrza na bardziej suche, ale tylko w bliskiej okolicy szczelin i w ilości zależnej od ich wielkości oraz siły wiatru.

Na każdym dachu obszar wokół gąsiorów zawsze jest bardziej „przewiewny”, a na opiniowanym dachu szczelin na kalenicy było dużo. Z powodu znanej odległości łąty kalenicowej od zbutwiałej można nawet postawić tezę, że wentylacja lokalna nie sięga dalej niż 20 cm. Odległość między wymienionymi łątami wynosi bowiem ok. 35 cm. Ważne jest również to, że najwyraźniej wentylacja lokalna działa na innych zasadach niż dobrze wykonana szczelina wentylacyjna. Doskonałym tego dowodem jest łąta kalenicowa z fotografii 2.

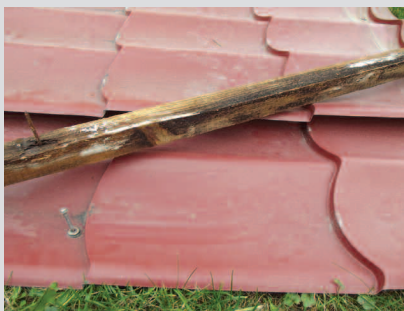
**Fot. 3.** Przedostatnia łąta zdjęta z powodu bardzo złego stanu. Jest spróchniała i zagrzybiona lub spleśniała. Podobnie było z wszystkimi wymienionymi łątami (3 rzędy pod kalenicą), których stan był tym lepszy, im niżej się znajdowały

wane pod kalenicą, miały w wielu miejscach na dachu wyraźnie zbutwiały lub zapleśniały fragmenty. Z tego powodu łąty te zostały wymienione w całym dachu w czasie remontu rozpisanego na coroczne etapy. Pozostałe łąty były „zdrowe” i nie zostały wymienione, poza nielicznymi fragmentami wokół kominów i okien dachowych. Warto zastanowić się, dlaczego wszystkie łąty poniżej tych wymienionych oraz ostatnie łąty podkalenicowe (!) nie były uszkodzone.
