Oczekiwane zmiany przepisów dotyczących jakości ocieplenia ETICS

Expected changes to the legal regulations on the quality of ETICS insulation

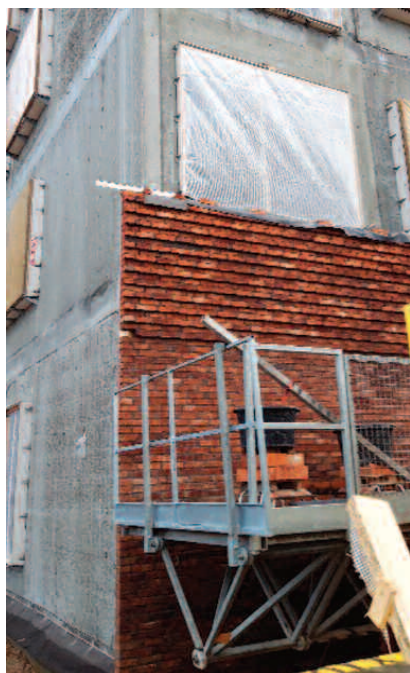
Fot. 2. Standardowe wykonywanie izolacji termicznej w budynkach mieszkalnych w Danii – ściana trójwarstwowa z osłoną murowaną z cegły ceramicznej
Photo 2. Standard placement of thermal insulation in Denmark – a three-layer wall with cover made of ceramic brick

W wielu przypadkach na budowach stosowane są tzw. składaki z wyrobów pochodzących od różnych wytwórców lub wykonywane samodzielnie. W takich sytuacjach dochodzenie odpowiedzialności jest bardzo trudne. Wybierając tynk jako kryterium niezależnie od lokalizacji na budynku, bardzo często przyjmuje się cenę. Na drugim miejscu wymagań pojawia się, że tynk nie powinien pękać do końca rękojmi. W Polsce jest to zwykle pięć lat, a np. w Danii trzeba udokumentować trwałość fasady min. na 50 lat. Standardowe skandynawskie rozwiązanie ilustruje fotografia 2, wykonana na budowie w Danii, na której murowane fasady z 30-cm warstwą wełny mineralnej realizowało 80 polskich murarzy.

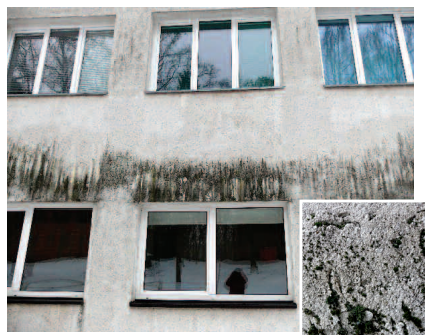
Fot. 3. Skażona biologicznie fasada z tynkiem typu „kornik” – podejmowane próby mycia myjką ciśnieniową nie przyniosły pozytywnego efektu

Photo 3. Biologically contaminated facade with "bark beetle" type of plaster – attempts to wash it with a pressure washer did not bring any positive effects

W przypadku występowania porostu glonów i grzybów na elewacji zaleca się czyszczenie podłoża przy użyciu pary wodnej lub wodą pod wysokim ciśnieniem. Należy doświadczać ustalając typ dyszy i ciśnienie (maks. do 60 bar). Dobre wyniki uzyskuje się, stosując wirującą końcówkę Jose’a. Niestety w przypadku wykonywania tych prac technikami alpinistycznymi (z wiszących krzesłek) należy liczyć się z możliwością uszkodzenia mytych powierzchni i przygotować się do wykonania napraw, a myte powierzchnie będą jeszcze mniej odporne na biodegradację. Trzeba mieć na uwadze, że glony nie mają korzeni. Na tynkach zakotwiczą się chwytnikami, których usunięcie np. z tynku typu „kornik” jest praktycznie niemożliwe (fotografia 3). Zwiększanie ciśnienia wody nie poprawia efektu mycia. W strefach przygruntych często występują porosty, których plecha oprócz typowych komórek grzybowych zawiera komórki glonów z grupy zielenic i sinic i wówczas sytuacja wymaga stosowania druczianych szczotek.
