# Ocena stanu technicznego nieukończonych lub czasowo wyłączonych z eksploatacji obiektów wykonanych w technologii wielkiej płyty

## *Assessing the technical condition of unfinished or temporarily out-of-service large-panel buildings*

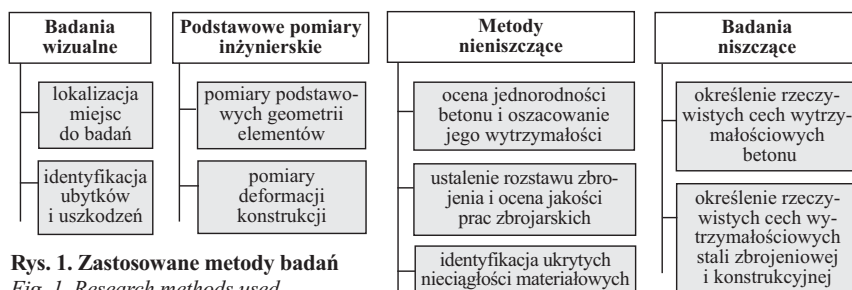
Rys. 1. Zastosowane metody badań  
Fig. 1. Research methods used

Przeprowadzono badania pilotażowe dwóch budynków. W obu wykonano badania nieniszczące z użyciem specjalistycznego sprzętu wykorzystującego metody ultradźwiękowe i elektromagnetyczne oraz miejscowo potwierdzono uzyskane wyniki badaniami niszczącymi. Zastosowane metody badań przedstawiono na rysunku 1.

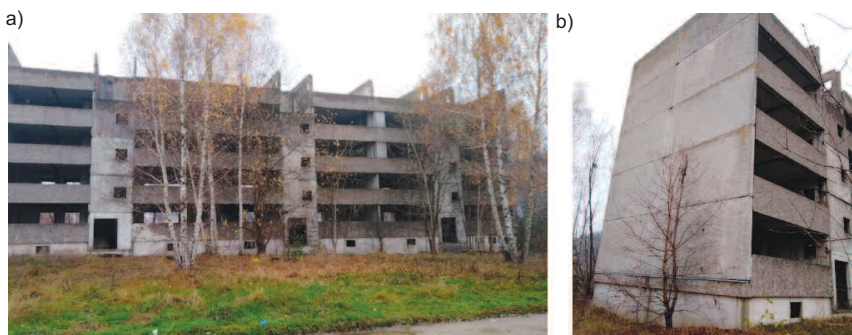
**Pierwszy analizowany budynek został wzniesiony w technologii wielkopłytywowej w systemie OWT w 1980 r.** (fotografia 1). Ma pięć kondygnacji nadziemnych i jedną podziemną. Budowa została wstrzymana przed wykonaniem dachu. Konstrukcja nie była chroniona przed agresywnym wpływem środowiska zewnętrznego przez ponad trzy dekady. Na przestrzeni kilkudziesięciu lat stan techniczny obiektu ulegał stopniowemu pogorszeniu. Elementy konstrukcyjne, a także całe budynki wymagały bieżącej naprawy lub modernizacji [6]. W efekcie analizy wyników dotychczasowych badań własnych zidentyfikowano uszkodzenia budynków wielkopłytych [7], zarówno wady typowe, jak

Fot. 1. Nieukończony budynek: a) elewacja frontowa; b) ściana szczytowa  
Photo 1. The unfinished building: a) front view; b) curtain wall

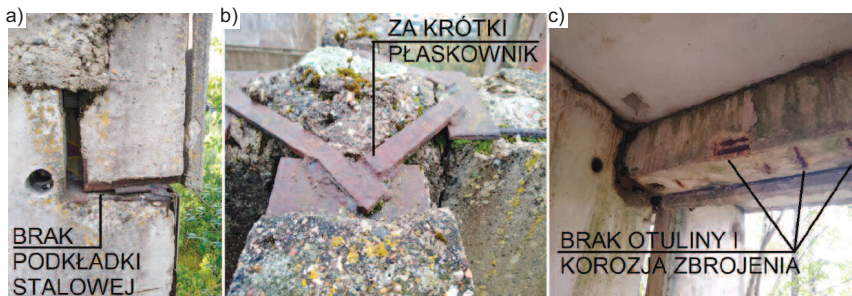
W pierwszym etapie badań dokonano oceny wizualnej oraz podstawowych pomiarów inżynierskich, które pozwoliły na identyfikację ubytków, nieprawidłowo wykonanych spoin, kształtowników, odchyłek geometrycznych, a także przekroczenia tolerancji montażowych oraz miejsc korozji betonu i stali zbrojeniowej (fotografia 2). Analizie poddano także stan wypełnień złączy poziomych i pionowych. Nieprawidłowością, którą systematycznie identyfikowano w kolejnych badanych elementach, było stosowanie płaskowników o niewystarczającej długości w spawanych, pionowych złączach ścian (fotografia 2b). W efekcie spoiny były zbyt krótkie, co może prowadzić do zerwania połączenia. Błędnie wy-

konano również połączenia belkościan (ścian zewnętrznych trójwarstwowych) ze ścianami poprzecznymi. W niektórych miejscach stwierdzono brak blach połączeń (fotografia 2a) lub zbyt dużą liczbę podkładek powodujących przechył elementu nośnego. Wypełnienia złączy zostały wykonane niestarannie. W betonie stwierdzono liczne raki, rozwarstwienia i odspojenia od prefabrykatów, a także duże ubytki mieszanki betonowej, skutkujące brakiem prawidłowej pracy połączeń dyblovych. Zaobserwowane uszkodzenia korozyjne były widoczne zarówno na odsłoniętych prętach zbrojeniowych, jak i stalowych kształtownikach połączeń.

Fot. 2. Przykłady zaobserwowanych wad: a) brak podkładek; b) zbyt krótki płaskownik i spoiny; c) brak otuliny i korozja zbrojenia  
Photo 2. Examples of observed defects: a) lack of plates; b) flat bar and welds too short; c) lack of cover and corrosion of reinforcement

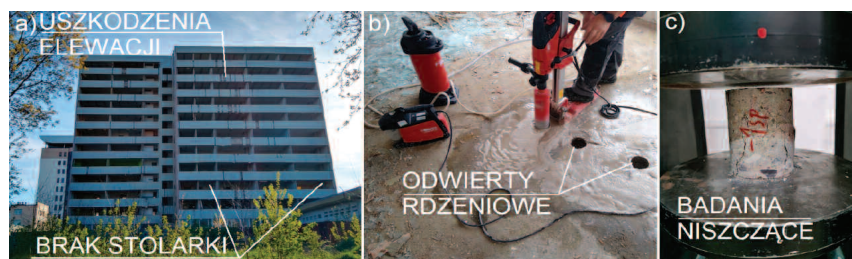
**Drugim badanym obiektem był budynek biurowo-usługowy w technologii wielkiej płyty OWT-67, o jedenastu kondygnacjach nadziemnych i jednej podziemnej** (fotografia 4a). Został on wzniesiony w 1978 r., a wyłączony z eksploatacji w 2011 r., po czym nastąpił demontaż stolarki okiennej. Przez ponad 10 lat budynek był nieogrzewany, niezabezpieczony przed działaniem warunków atmosferycznych oraz narażony na akty wandalizmu.

**Badania ścian i stropów** przeprowadzono metodami ultradźwiękowymi, sklerometrycznymi oraz niszczącymi (fotografia 4b i c). Wyniki wszystkich badań były zbieżne i jednoznacznie pozwoliły na zakwalifikowanie betonu do klasy C16/20 (dawniej B20). Beton charakteryzował się jednorodną strukturą pomimo ponaddziesięcioletniego braku nadzoru, ogrzewania czy stolarki zewnętrznej.

**Fot. 4. Budynek nieużytkowany: a) elewacja frontowa; b) odwierty rdzeniowe; c) badania niszczące**

Photo 4. Out-of-service building: a) front elevation; b) core drilling; c) destructive testing
