Analiza stanu konstrukcji XVI-wiecznych katakumb na podstawie badań nieniszczących

Analysis of the 16th century catacombs structure condition resulting from non-destructive testing

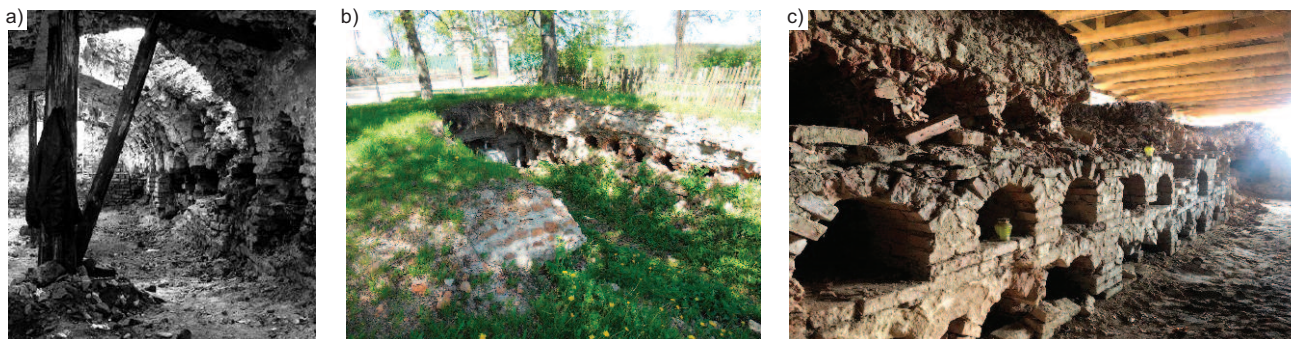
Fot. 1. Fragmenty katakumb: a) widok wnętrza – ok. 1988 r. – zdjęcie archiwalne; b) prace wykopaliskowe – 2012 r.; c) aktualny widok wnętrza – 2022 r.

Photo 1. Fragments of the catacombs: a) the interior view – around 1988 – archival photo; b) excavation works – 2012; c) the current view of the interior – 2022

Murowaną konstrukcję XVI-wiecznych katakumb, przekrytą murowanym sklepieniem, użytkowano jako obiekt kultu religijnego do lat osiemdziesiątych ubiegłego stulecia. Z upływem kolejnych lat stan techniczny konstrukcji stale się pogarszał. W konsekwencji postępujących procesów destrukcyjnych w strukturach materiałów, przede wszystkim spoin wykonanych z zaprawy wapienno-piaskowej, ale też cegieł tworzących sklepienia, konstrukcja przekrycia uległa całkowitemu zawaleniu (fotografia 1). Katakumby odkopano spod warstwy ziemi i gruzu w la-

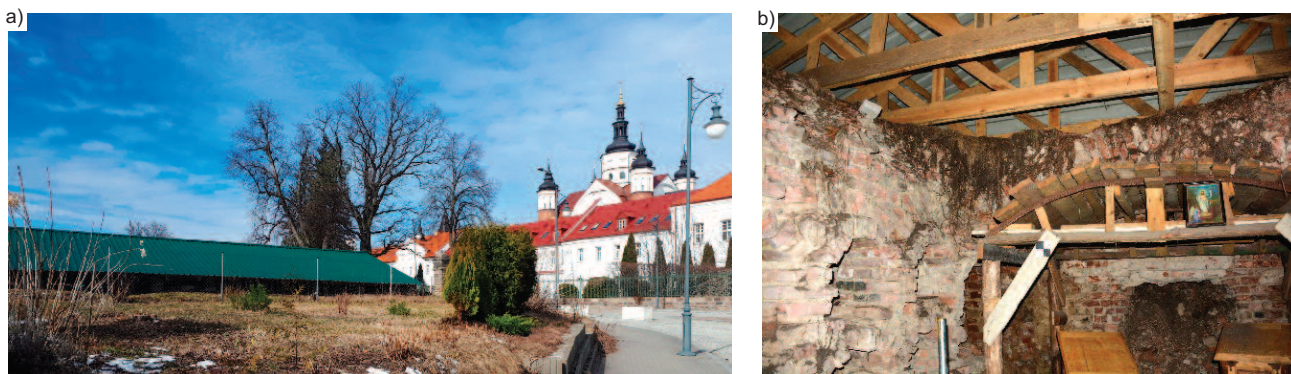
Fot. 2. Tymczasowa konstrukcja przekrywająca katakumby: a) widok dachu (zielony) na tle klasztoru; b) pas dolny kratownicy gwoździowanej

Photo 2. Temporary structure covering the catacombs: a) view of the roof (green) against the background of the Monastery; b) bottom flange of the wooden nail truss

Po kilku kolejnych latach od odkopania katakumb, w trakcie których postępowała niekontrolowana degradacja obiektu, zdecydowano się na wykonanie tymczasowego przekrycia. Drewniana konstrukcja pokryta papą (fotografia 2) zasłoniła całą powierzchnię murewanej konstrukcji przed dostępem wody opadowej oraz śniegu. W celu zabezpieczenia obiektu przed bardzo intensywną degradacją podjęto niezwłoczne działania zmierzające do uzyskania stosownych decyzji lokalnych służb konserwatora zabytków. Wykonano również nieniszczące badania pozwalające na określenie stanu konstrukcji. Zasadniczą część badań

Wyniki te świadczą o skuteczności zabezpieczeń wykonanych w postaci drewnianego przekrycia katakumb.

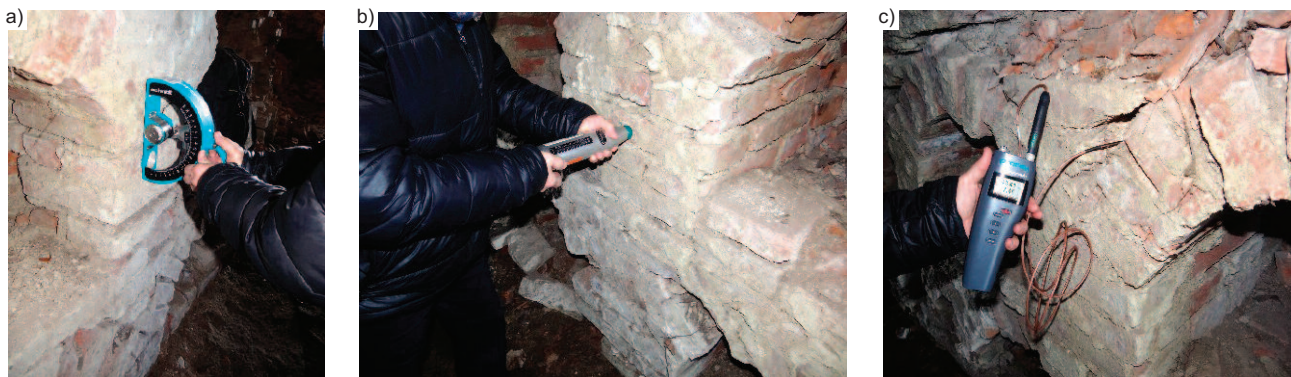
Fot. 5. Badania nieniszczące struktury murów: a) pomiar liczby odbicia młotkiem wahadlowym; b) pomiar liczby odbicia młotkiem typu L; c) pomiar wilgotności w głębi muru

Photo 5. Non-destructive testing of wall structures: a) measuring the number of rebounds with a pendulum hammer; b) measuring the number of rebounds with an L-type hammer; c) measurement of humidity inside the wall

nych, np. cegieł, spoin i fragmentów murów, oceniono wstępnie na podstawie badań sklerometrycznych, tzn. przez analityczną weryfikację liczby odbicia. Do badań zastosowano młotek typu L oraz młotek wahadłowy (fotografie 5a, b). Szacunkową ocenę wytrzymałości cegieł tworzących sklepienia w różnych strefach obiektu wykonano metodą porównawczą, analogicznie do metody młotka Poldi. Jako wartości referencyjne wykorzystano wyniki badań uzyskane w ramach oceny zabytkowych obiektów o konstrukcji murowanej opisane w [2, 12]. Wytrzymałość badanych ce-

gieł odpowiada klasom 10 – 15 MPa. Dodatkowo przeprowadzono badania stopnia wilgotności struktury muru na różnej głębokości (fotografia 5c). Badania realizowano w marcu, a więc w okresie opadów deszczu o dużej intensywności i podwyższonym stopniu wilgotności atmosferycznej. Obiekt jest zlokalizowany w bezpośrednim sąsiedztwie koryta rzeki. Zmierzone wartości wilgotności nieznacznie przekraczały 40%, przy temperaturze zewnętrznej na poziomie 7 – 8°C, pomimo cech higroskopijności materiałów ceramicznych i kapilarnego podciągania wody gruntowej.
