Badania wpływu drgań przekazywanych z różnych źródeł na budynek Katedry Białostockiej

Research on the impact of vibration transmitted from various sources on the Białystok Cathedral building

Streszczenie. W artykule przedstawiono badania własne i uzyskane wyniki oddziaływań dynamicznych na konstrukcję budynku Katedry Białostockiej. Prace badawcze przeprowadzono w związku z pęknięciami sklepień w obiekcie i przypuszczeniami, że zostały one spowodowane nadmiernymi drganiami przenoszonymi na konstrukcję. W analizie uwzględniono różne źródła drgań (koncerty miejskie, koncert organowy, głośniki niskotonowe ustawione wewnątrz obiektu, płytowe wibracyjne zagęszczarki gruntowe). Zaprezentowano aparaturę pomiarową i metodę przeprowadzania pomiarów oraz wyniki pomiarów przyspieszeń drgań w wybranych punktach i kierunkach pomiarowych, podając jednocześnie interpretację ich wpływu na budynek. Przedstawiono również przybliżoną ocenę wpływu na Katedrę drgań generowanych podczas koncertów miejskich wg DIN 4150-3.

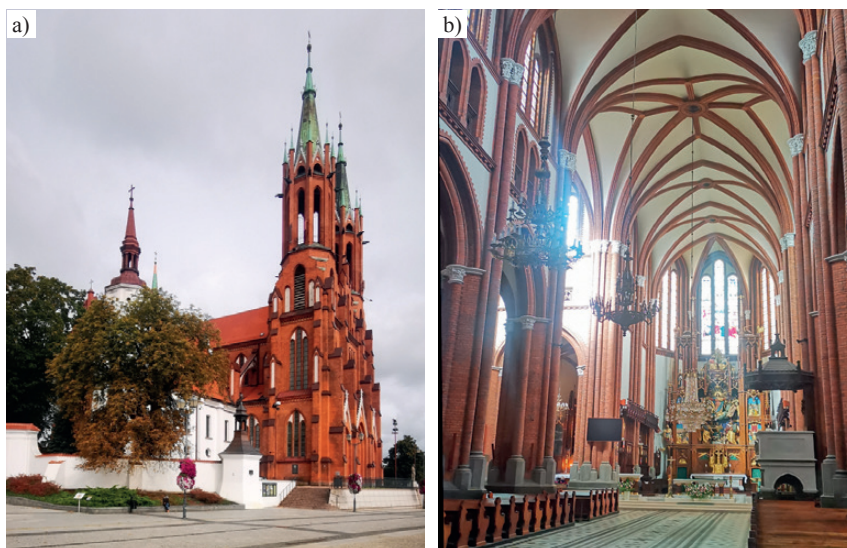
Przedmiotem badań prowadzonych przez autorów artykułu jest budynek kościoła (fotografia 1) wzniesiony w latach 1900–1905. Wnętrze obiektu jest trójnawowe, z jedną nawą wyższą i dwiema niższymi. Całkowita długość budynku wynosi 68 m, szerokość trzech naw – 28 m, wysokość nawy głównej – 23 m, naw bocznych – 12 m, a wysokość wież – 72 m. Przy wejściu do budynku zlokalizowano dwie strzeliste, ażurowe wieże. Przekrycie naw wykonano jako sklepienia krzyżowe, natomiast na skrzyżowaniu nawy głównej i transeptu jest sklepienie gwiaździste. Ponad dachy naw bocznych wyproszono łuki przyporowe ścian nawy środkowej na osi wewnętrznych filarów. Pełnią one rolę konstrukcyjną i estetyczną. Przenoszą siły rozporu z nawy środkowej przez wieżyczki, pilastry i przypory na fundament. Łuku

Fot. 1. Budynek Katedry Białostockiej: a) widok ogólny; b) wnętrze nawy głównej
Photo 1. Building of the Białystok Cathedral: a) general view; b) the interior of the main nave

przyporowego nie wykonano tylko na osi starego kościoła, tzw. białego. Budynek jest przykryty stromym dachem dwuspadowym z koszami na skrzyżowaniu nawy głównej i transeptu oraz przy wieżach.

Budynek kościoła jest obiektem murywanym bez podpiwniczenia. Fundamenty wykonano z kamienia, a cokół z prostopadłościennych bloków granitowych. Zewnętrzne ściany nośne oraz filary wewnętrzne wzniesiono z cegły

ceramicznej, w tym w wielu fragmentach z cegły odpowiednio profilowanej. Sklepienia są również ceglane.

Dach ma konstrukcję drewnianą, dwupoziomową, typu wieszarowego, a obecne pokrycie z ceramicznej dachówki zakładkowej. Na dolnych belkach-ściągach ułożona jest podłoga.

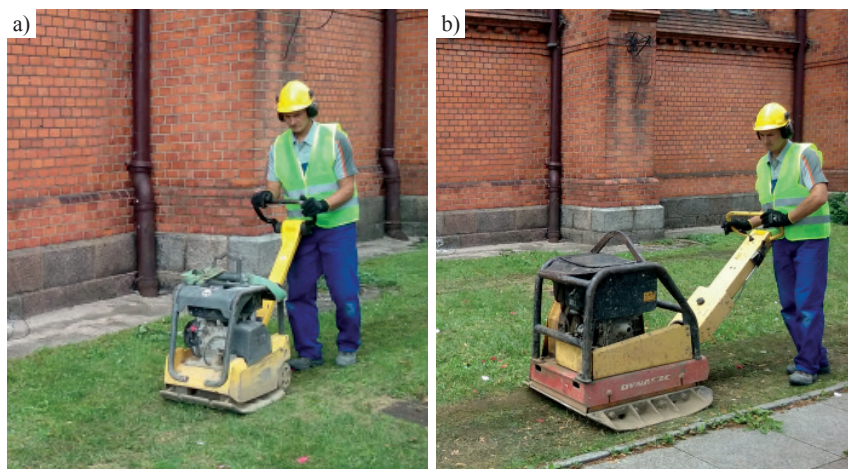
■ etap III – rejestracja przyspieszeń drgań generowanych pracą w bezpośrednim sąsiedztwie murów Katedry dwóch różnego typu zagęszczarek płytowych (typu BPU 3750Ats o częstotliwości generowanych drgań 90 Hz / siłę odśrodkowej 37 kN / mocy 5,2 kW / ciężarze 240 kg oraz typu LG500 – 60 Hz / 60 kN / 9,1 kW / 478 kg) – fotografia 7.

Fot. 7. Zagęszczarki płytowe: a) typu BPU 3750Ats; b) typu LG500
Photo 7. Plate compactors: a) type BPU 3750Ats; b) type LG500

Zdecydowanie największy poziom drgań jest generowany w Katedrze w przypadku pracy zagęszczarki płytowej typu LG500 w bezpośrednim sąsiedztwie murów. Maksymalna amplituda drgań w tym przypadku przekroczyła 166 mm/s² (9 p.p., kierunek Y). Należy podkreślić, iż zespół badawczy nie stwierdził pojawienia się nowych zarysowań i spękań w Katedrze zarówno po pomiarach dynamicznych przeprowadzonych w latach 2013–2015, jak i po pomiarach w 2019 r. (już po iniekcji rys), w których wykorzystano jeszcze bardziej intensywne źródła drgań (tabela 4).
