Badania wilgotności i zasolenia murów oraz sklepień ceramicznych w historycznym obiekcie podziemnym

Studies of humidity and salinity of walls and ceramic vaults in the historical underground building

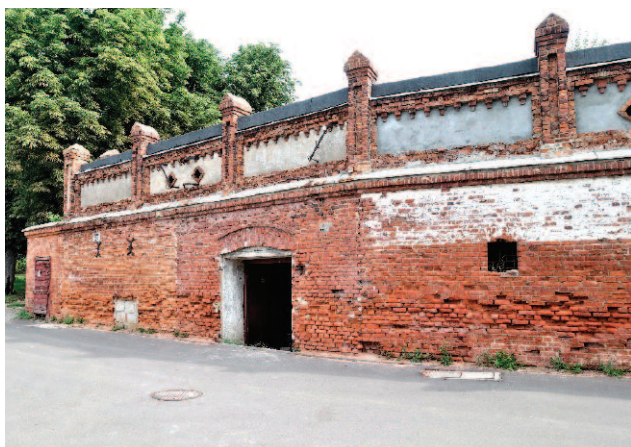
Fot. 1. Lodownia od strony południowej
Photo 2. The ice house from the south

Wyniki badań wykazują, że stężenie chlorków, siarczanów i azotanów w próbkach we wnętrzu obiektu w murach jest niewielkie. Natomiast na powierzchni zewnętrznej muru stwierdzono bardzo dużo chlorków, co świadczy najprawdopodobniej o posypywaniu jezdni solą zawierającą CaCl_2 (chlorek wapnia) w okresie zimowym. Stąd tak duża korozja lica zewnętrznego ściany frontowej w jej dolnej części (fotografie 1 i 2).

W przypadku lica zewnętrznego ściany frontowej należy:

- usunąć uszkodzone zewnętrzne warstwy muru przez ich odkucie;
- dokonać tzw. obróbki soli, przekształcającej sole rozpuszczalne w wodzie w związki nierozpuszczalne;
- uzupełnić wszelkie ubytki muru cegłą klasy 10 na zaprawie wapiennej lub słabej wapienno-cementowej; właściwości fizykomechaniczne cegły i zaprawy powinny być jak najbardziej zbliżone do materiałów już wbudowanych w mur;
- zahydrofobować zewnętrzne lico muru.

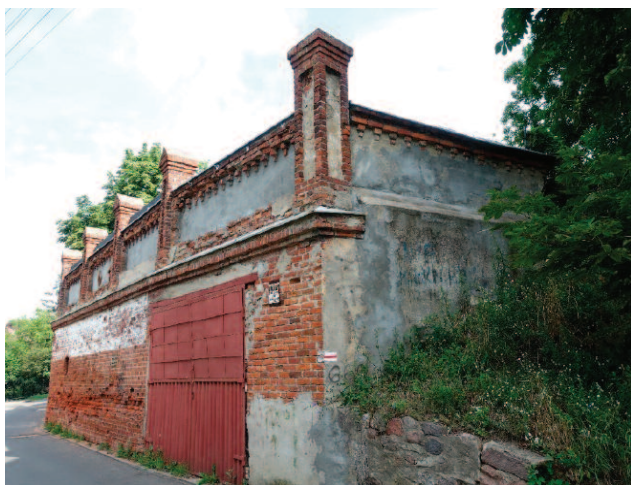
Fot. 2. Narożnik południowo-wschodni lodowni
Photo 2. The south-eastern corner of the ice house

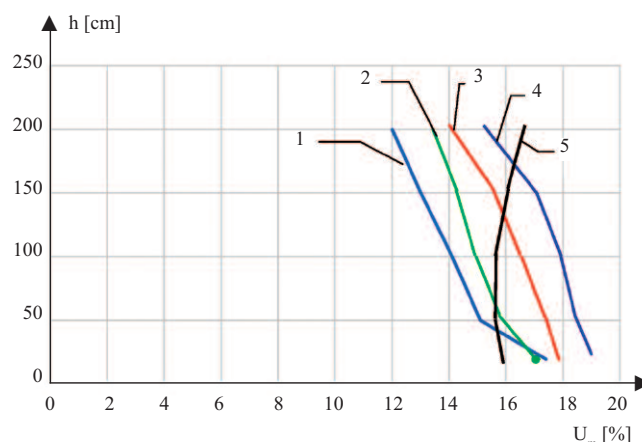
Analizując wyniki badań wilgotności masowej murów ceramicznych w lodowni stwierdzono, że ich aktualna wilgotność masowa jest zróżnicowana, ale w bardzo wielu miejscach jest wysoka (8,5 – 19%). Uzyskane przykładowe rezultaty rozkładu wilgotności na wysokości ścian pokazano na rysunku 2.

Rys. 2. Rozkład wilgotności masowej na wysokości ścian w lodowni: 1 – ściana wewnętrzna; 2 – ściana zewnętrzna nieobsypana gruntem; 3 – ściana zewnętrzna obsypana gruntem; 4 – ściana zewnętrzna południowa nieobsypana gruntem; 5 – ściana wewnętrzna, nad którą występuje przeciek z dachu

Fig. 2. Mass humidity distribution at the height of the walls in the ice house: 1 – internal wall; 2 – the outer wall not covered with ground soil; 3 – the outer wall covered with ground soil; 4 – the southern outer wall not covered with ground soil; 5 – the internal wall over which the roof leak occurs

Typowy rozkład wilgotności na wysokości murów w przypadku, gdy podstawowym źródłem zawilgocenia jest podciąganie kapilarne wody od dołu, przedstawiają krzywe 1, 2, 3, 4. Natomiast w przypadku przecieków wody opadowej przez nieszczelny stropodach rozkład wilgotności na wysokości ściany był inny (krzywa 5). Największa wilgotność masowa występowała u góry ściany i zmniejszała się wraz ze zmniejszaniem wysokości. Analizując rysunek 2, należy stwierdzić, że:

- wilgotność masowa murów w lodowni jest bardzo duża;
- w części miejsc pomiarowych wilgotność masowa murów zwiększa się wraz z wysokością, a w innych miejscach maleje wraz z wysokością;
- głównym źródłem zawilgocenia murów w miejscach 1, 2, 3, 4 była woda podciągana kapilarnie z gruntu, a ścian i sklepień w miejscu 5 woda przedostająca się od góry przez nieszczelne „dachy zielone”.

W pierwszej kolejności należy wykonać zabezpieczenie sklepień i stropów przed wodą przedostającą się od góry. Można to rozwiązać w trojaki sposób:
