Dachówki ceramiczne wykonane w XIX-wiecznej technologii – spełnienie wymagań konserwatorskich oraz przepisów technicznych

Ceramic roof tiles made using 19th century technology – complying with preservation requirements and technical regulations

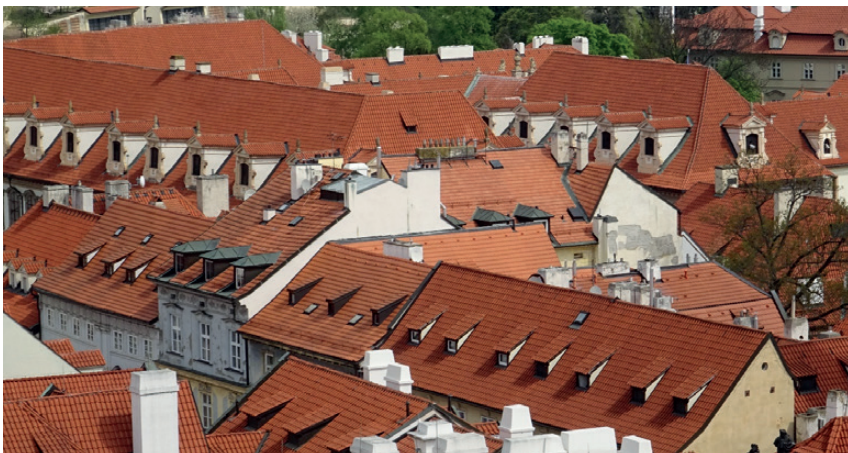
Fot. 1. Pokrycia dachowe – Praga, Czechy
Photo 1. Roof coverings – Prague, Czech Republic

cego zabezpieczenie dachu budynku przed wpływami atmosferycznymi, co najczęściej nie jest poprawne w odniesieniu do obiektów zabytkowych krytych historyczną dachówką formowaną ręcznie [4, 5]. Jeżeli zatem o wartości zabytku świadczy jego oryginalność, to dlaczego często usuwa się oryginalne pokrycia dachowe, zastępując je współczesnymi, produkowanymi maszynowo (fotografie 1, 2)?

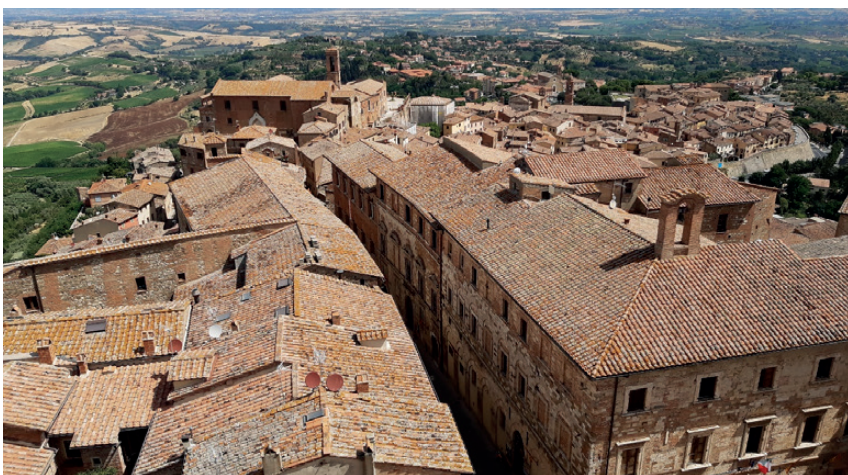
Fot. 2. Pokrycia dachowe – Toskania, Włochy
Fig. 2. Roof coverings – Tuscany, Italy

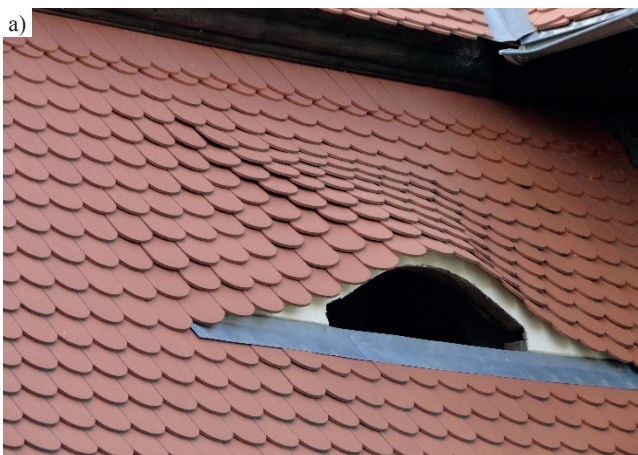
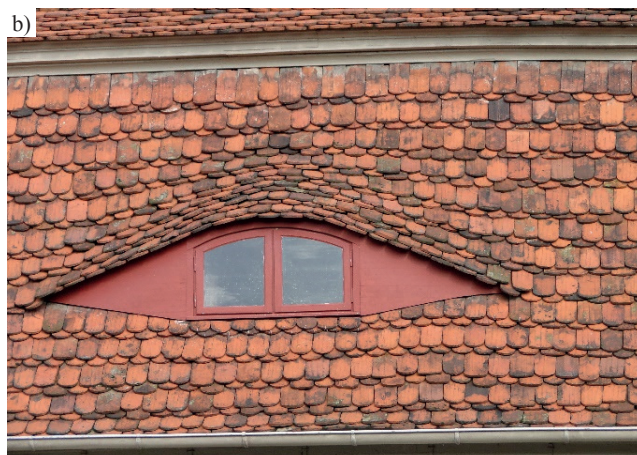
Fot. 3. Pokrycie dachu: a) dachówka nowa; b) dachówka historyczna
Photo 3. Roof covering: a) new roof tile; b) historical roof tile

Z upływem lat, w wyniku działania promieniowania UV, deszczu i innych warunków atmosferycznych, dachówki mogą się przebarwić, stracić kolor, a tym samym wyglądają mało estetycznie (fotografia 3). Chcąc odnowić dachówki, nie trzeba od razu wymieniać całego pokrycia. Istnieje również możliwość ich renowacji, hydrofobizacji

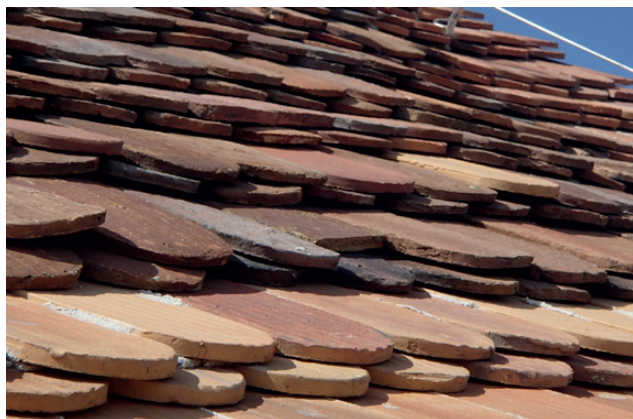
Fot. 4. Oryginalne historyczne i nowe (wykonane w tradycyjnej technologii) dachówki na jednym dachu
Photo 4. Original historical and new (made using traditional technology) roof tiles on one roof

Naszym zdaniem jednym z ciekawszych rozwiązań jest zastosowanie dachówek ceramicznych wykonywanych zgodnie z XIX-wieczną technologią wypalania, takich jak np. ręcznie formowane i wypalane w tradycyjnych piecach Hoffmannowskich opalanych węglem, które nie odbiegają wyglądem od dachówek oryginalnych (fotografie 4, 5).

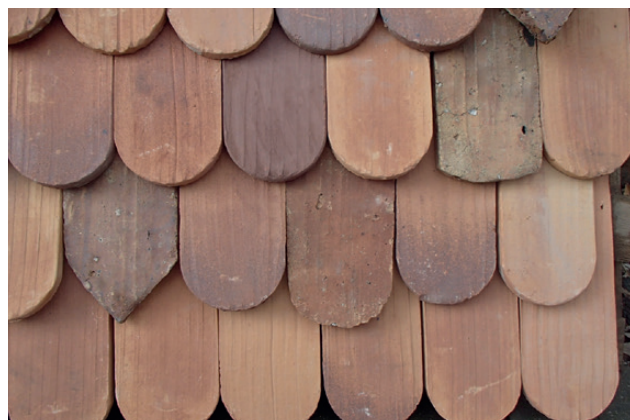
Fot. 5. Próby porównawcze dachówki odtworzeniowej (wykonanej w tradycyjnej technologii) o różnych walorach zewnętrznych z przeznaczeniem na pokrycie dachu Domu Solnego wykonane przez Heritage Roof Tiles Sp. z o.o.

Photo 5. Comparative tests of the reconstruction roof tiles (made using traditional technology) with various external qualities for the purpose of covering the roof of the Salt House made by Heritage Roof Tiles Sp. z o.o.

Aby tego dokonać, przeprowadzono we współpracy z przedstawicielami spółki Heritage Roof Tiles z Ostrzeszowa, wchodzącej w skład grupy FCB Ceramika, próby mające na celu dobór właściwego kształtu, tekstury, szorstkości powierzchni oraz koloru dachówek ceramicznych ręcznie formowanych i wypalanych w tradycyjnych piecach Hoffmanowskich opalanych węglem. Na tej podstawie Wojewódzki Konserwator Zabytków dokonał wyboru oraz wskazał dachówki i obszary ich wbudowania na połaciach dachowych.
