# Problemy związane z usunięciem wilgoci z budynków zabytkowych poddawanych renowacji

## *Problems related to the removal of moisture from historic buildings*

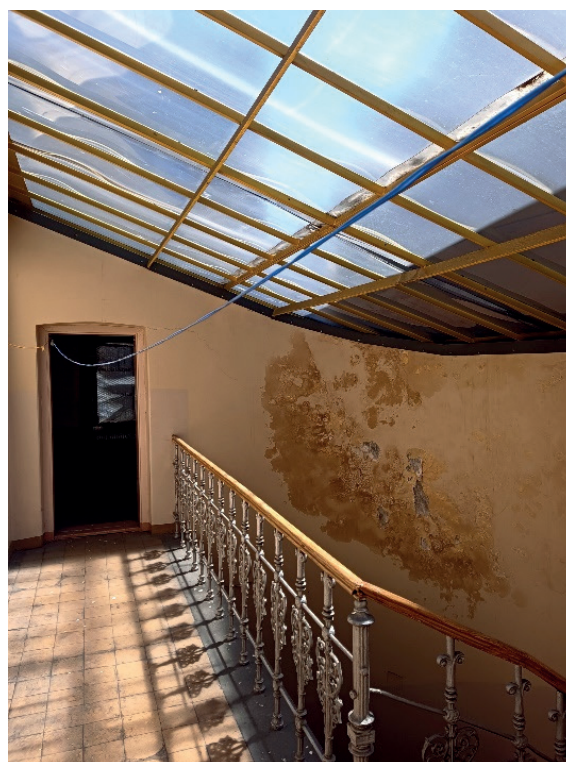
zbliżonej wysokości. W przypadku obiektu 3, podobnie jak obiektu 1, występowało znaczne zawilgocenie części ścian najwyższej kondygnacji. Miało to miejsce na ścianach klatki schodowej poniżej zamontowanego w ostatnich latach przeszklenia dachu (fotografia 1). Ponadto w obiekcie obserwowano wyraźny spadek poziomu wilgotności masowej ścian wraz z wysokością wykonywanych pomiarów, co wskazywało na kapilarne pochodzenie wilgoci w murach na wysokości do ok. 1,5 m powyżej poziomu gruntu. Dodatkowo w całej części podziemnej stwierdzono wysoką wilgotność murów.

**Fot. 1.** Klatka schodowa najwyższej kondygnacji obiektu 3 z widocznym doświetleniem i wyraźnymi efektami degradacji spowodowanej działaniem wilgoci

*Photo 1.* Staircase of the top floor of building 3 with visible glazing of the ceiling and the effects of degradation caused by moisture

Na podstawie analizy wyników pomiaru ustalono, że w przypadku obiektu 1 oraz obiektu 2 wystarczające jest przeprowadzenie remontu połączeń dachowych oraz instalacji kanalizacyjnych i obróbek blacharskich bez konieczności odtworzenia bariery przeciwwilgociowej. Podobnie w przypadku obiektu 3, w którym kluczowa jest wymiana lub naprawa doświetlenia dachowego nad klatką schodową. Ponadto konieczne jest odtworzenie bariery przeciwwilgociowej. Ze względu na sąsiedztwo z chodnikiem powinna ona być odtworzona na wysokości ok. 20 cm od podłoża, natomiast powierzchnię poniżej tej bariery oraz pomieszczenia piwnic należy zabezpieczyć szczelną zaprawą hydroizolacyjną. Skuteczna renowacja obiektu 4 i obiektu 5 wiąże się z koniecznością odkrycia

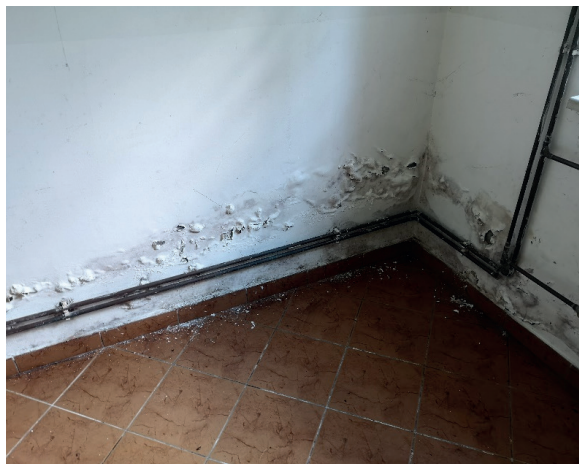
Złożony problem z wilgocią występował w przypadku **objektu 4** – wolnostojącej modernistycznej willi w Wiśle przy ul. Leśnej. Trzykondygnacyjny obiekt znajduje się na zachodnim zboczu dużego wzniesienia. Duża wilgotność masowa ścian wschodniej związana była z naporem wód gruntowych od strony zbocza (fotografia 2). W pozostałych ścianach istotną rolę w degradacji obiektu odgrywało zja-

**Fot. 2. Degradacja ściany zewnętrznej pierwszej kondygnacji obiektu 4 od strony zbocza**  
*Photo 2. Degradation of the outer wall of the first floor of building 4 from the slope side*

wisko kapilarnego podciągania wilgoci z gruntu, która migrowała do wysokości ok. 1 m ponad poziom gruntu. Ponadto mieszkańcy obiektu zwracali uwagę na uciążliwe, stwierdzone podczas oględzin zjawisko intensywnego wykraplania wilgoci na powierzchni płytek podłogowych w płytce piwnicy budynku (oznaczonej w tabeli jako kondygnacja I). Wynikało to z niedostatecznej izolacyjności termicznej warstw podłogi na gruncie.

fundamentów budynku od strony skarpy, wyrównania powierzchni i pokrycia szczelną zaprawą uszczelniającą oraz zabezpieczenia tak wykonanej izolacji pionowej np. z użyciem geowłókniny. Oprócz tego należy przerwać kapilarne podciąganie wilgoci przez wykonanie poziomej przepony przeciwwilgociowej na drodze iniekcji. Ponadto konieczne jest wykonanie drenażu w celu odbioru wody napierającej od strony wzgórza i odprowadzenia jej bezpośrednio do kanalizacji. Podobne zabiegi przewidziano w przypadku obiektu 4.

W budynku tym dodatkowo konieczne jest wykonanie poziomej izolacji termicznej z użyciem płyt styropianowych o małej chłonności wody. W przypadku obiektu 5 należy zabezpieczyć strefę cokołową przed działaniem wilgoci przez pokrycie jej do wysokości ok. 50 cm zaprawą uszczelniającą w celu ochrony elewacji przed wodami rozbryzgowymi, a następnie odtworzenie na niej ozdobnego detalu z użyciem zaprawy sztukatorskiej.

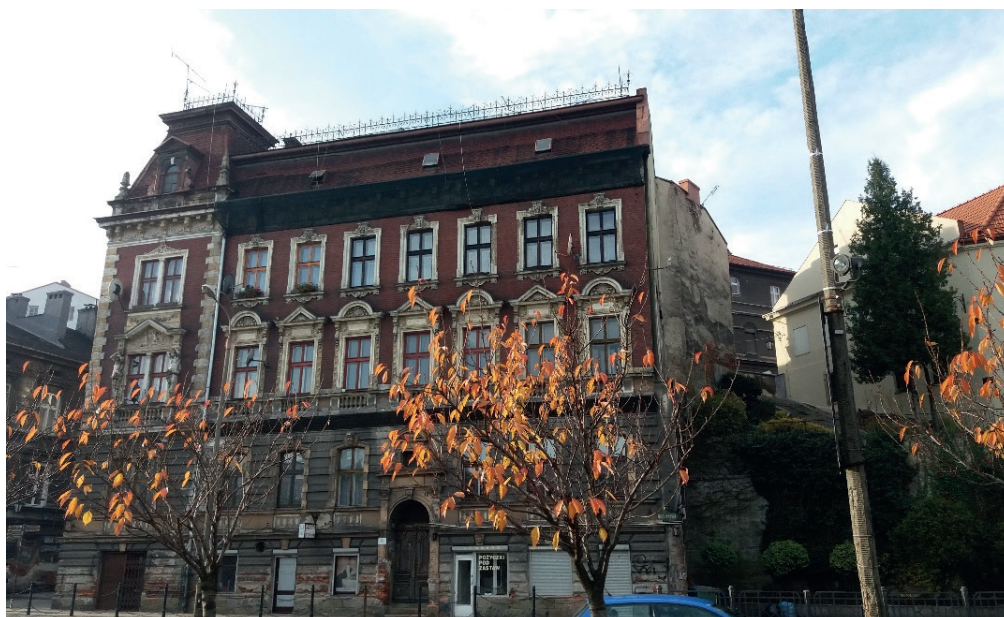
gnacyjnej willi Mikscha, wbudowanej od zachodu w bardzo stromą skarpe bielskiego wzgórza zamkowego (fotografia 3). Okna przedostatniej kondygnacji części budynku usytuowane są na wysokości ponad 5 m nad chodnikiem od strony wschodniej, natomiast od zachodu część tego piętra znajduje się częściowo poniżej poziomu gruntu. Ze specyficznego usytuowania obiektu wynikają znaczne róż-

nice w poziomie zawilgocenia ścian wschodniej i zachodniej. Wynika to z napierania wody opadowej od strony wzgórza. Podwyższony poziom zawilgocenia spowodowany tym zjawiskiem odnotowany został nawet na najwyższej kondygnacji od strony zachodniej. Badania pobranych próbek tynku, cegły i zaprawy wykazały ich znaczne obciążenie solami chlorkowymi, azotowymi i siarczanami. Widoczna jest daleko posunięta degradacja ściany zachodniej objawiająca się m.in. wieloma ubytkami tynków. Natomiast

wilgotność strefy cokołowej budynku od strony wschodniej wynikała przede wszystkim z działania wody opadowej, w tym rozbryzgowej. Podczas oględzin mieszkańcy skarżyli się na znaczną wilgotność powietrza w mieszkaniach i procesy degradacji mikrobiologicznej wewnątrz pomieszczeń znajdujących się w zachodniej części obiektu.

**Fot. 3. Elewacja wschodnia obiektu 5. Widoczna znaczna różnica terenu będąca główną przyczyną oddziaływania wilgoci**  
*Photo 3. The eastern façade of building 5. Visible significant difference in the height of the terrain, which is the main cause of the impact of moisture*
